# Акт выявленных недостатков кровли

Составлен по результатам инструментального обследования гидроизоляции. Адрес объекта и реквизиты сторон скрыты.

| Объект | Гипермаркет «Магнит» |
| Кровля | Неэксплуатируемая, ПВХ-мембрана |

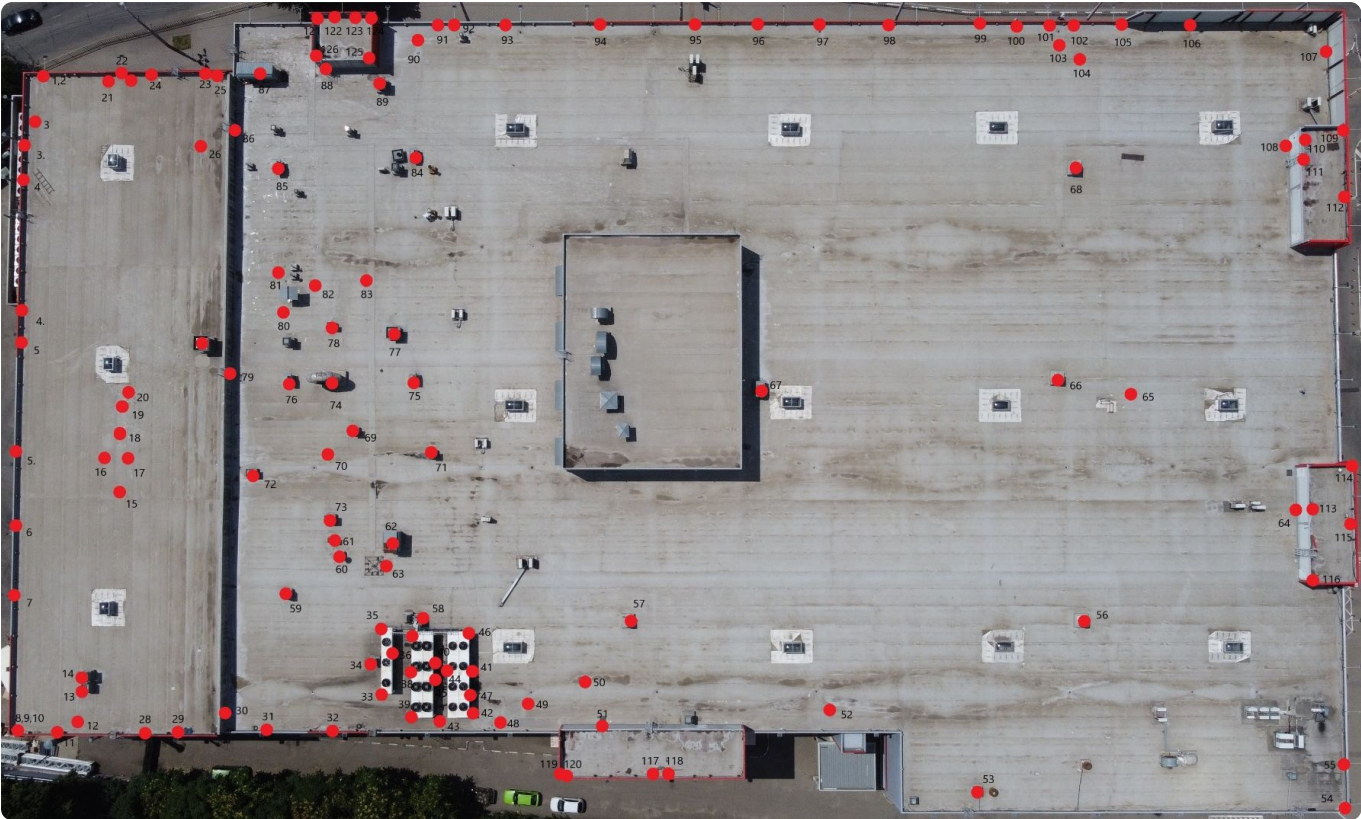
### 3. Карта-схема дефектов (фрагмент)

Каждая красная точка — дефект с номером, который совпадает с маркировкой на кровле. Полная карта-схема и фото всех 126 точек приведены в техническом заключении.

Устранить недостатки по пунктам 1-7 и предъявить кровлю к повторному контролю ЭВК. Работы принимаются по факту отсутствия сквозных повреждений.
