«27» августа 2021 г.

### **ТЕХНИЧЕСКОЕ ЗАКЛЮЧЕНИЕ**

по обследованию и ремонту гидроизоляции кровли ГМ «Леруа Мерлен»,  
г. Кострома

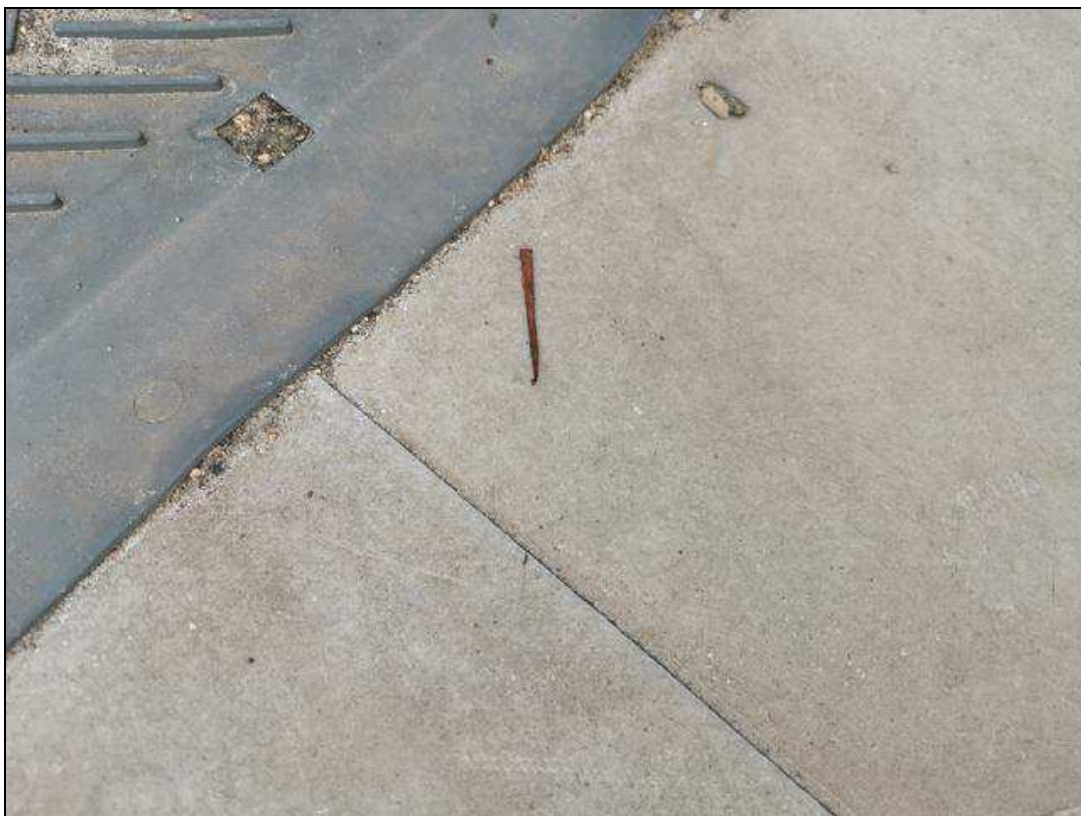
Комментарии: металлический мусор на поверхности кровли, способствующий образованию новых повреждений

- убрать весь мусор с поверхности кровли;
- ограничить доступ и передвижение персонала по кровле;
- ограничить курение на кровле во избежание прожогов мембраны;
- выполнить герметизацию всех стыков нащельников с сэндвич-панелями.

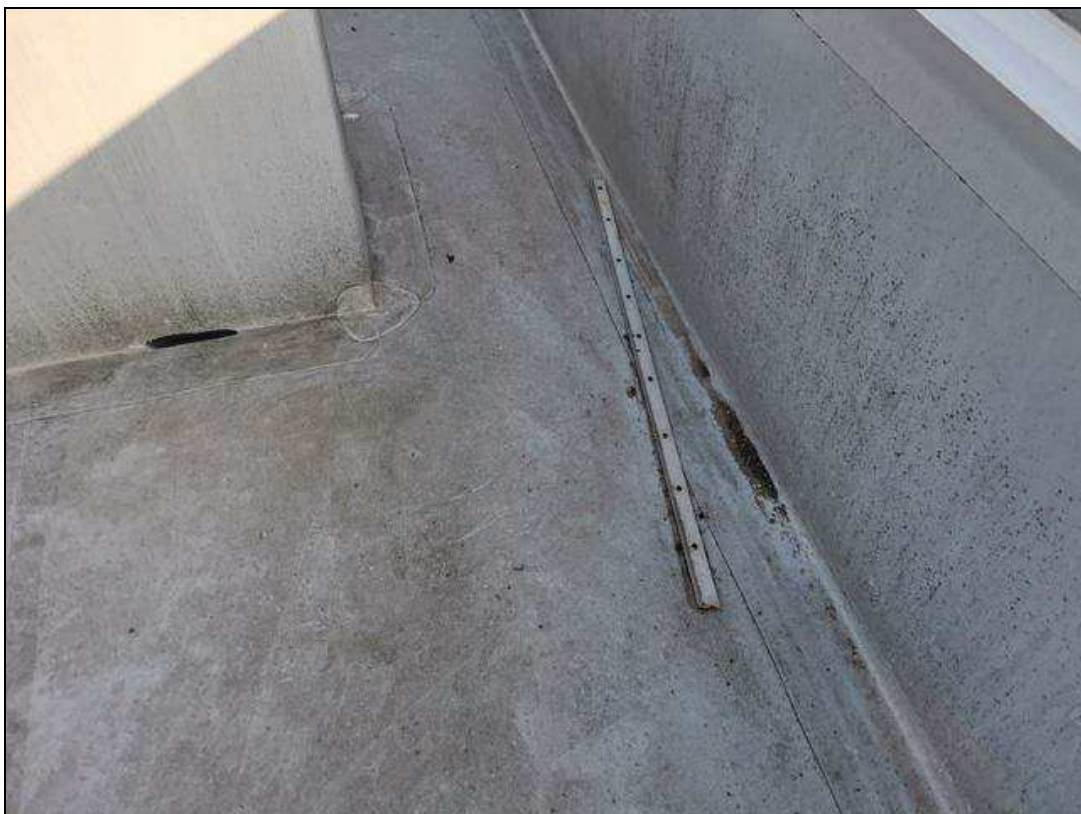
Комментарии: металлический мусор на поверхности кровли, способствующий образованию новых повреждений

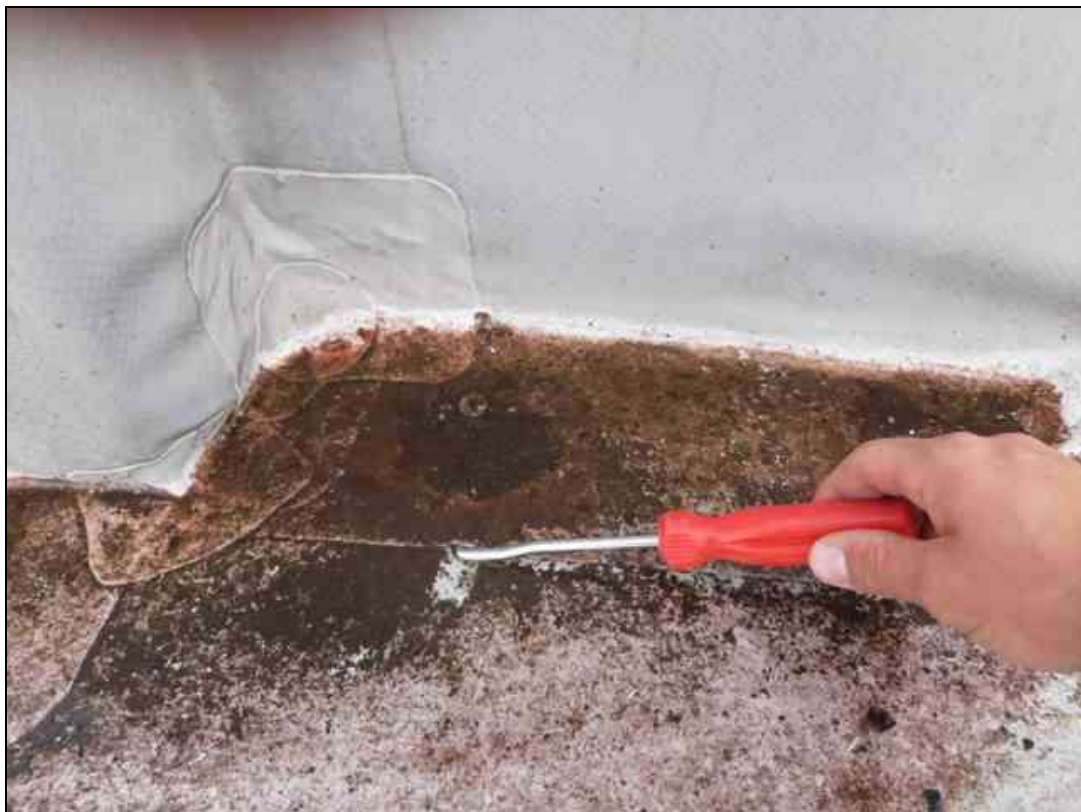
Комментарии: отслоения гидроизоляции по швам из-за недогрева материала при монтаже

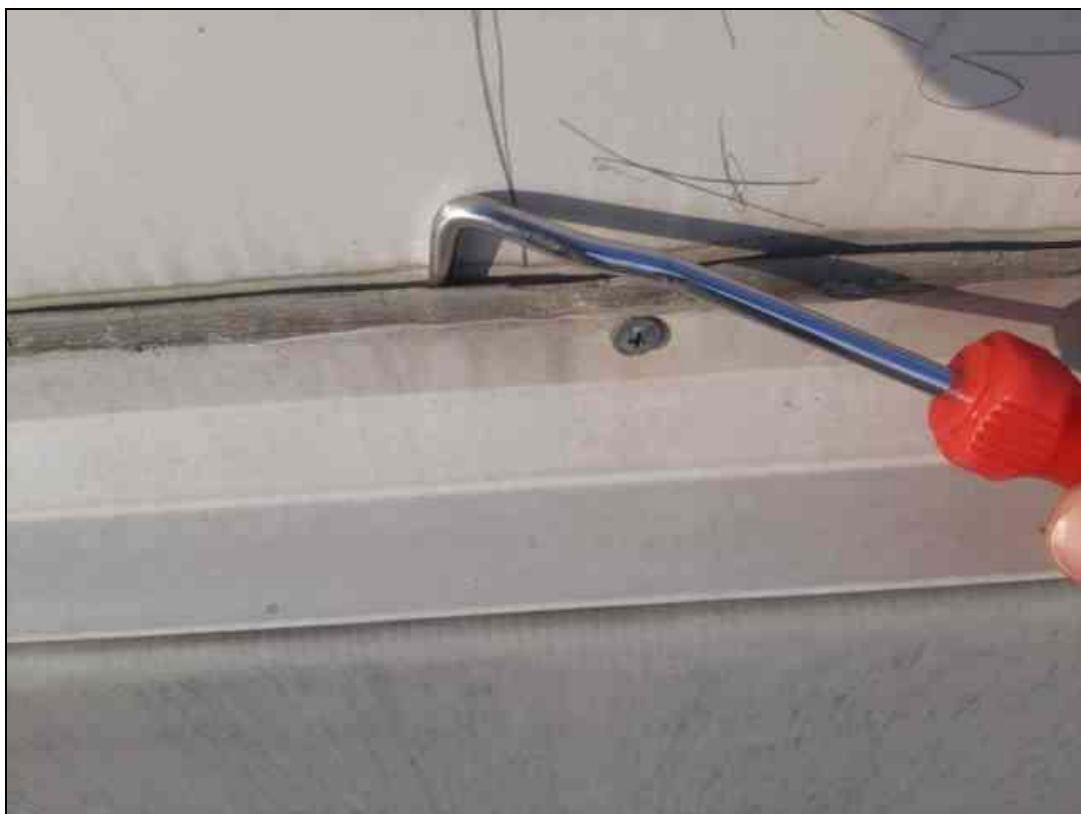
Комментарии: дефекты примыкания мембраны к вертикальным поверхностям стен, износ герметика на прижимных планках

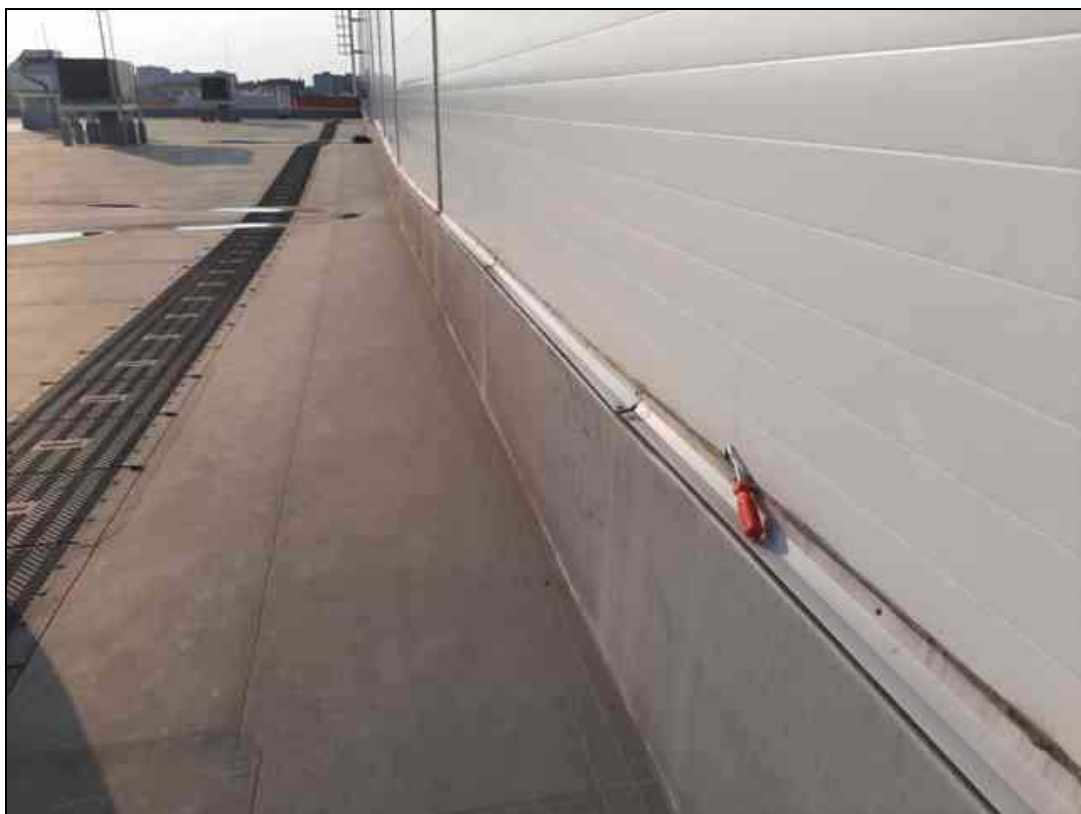
Комментарии: дефекты примыкания мембраны к вертикальным поверхностям стен, износ герметика на прижимных планках

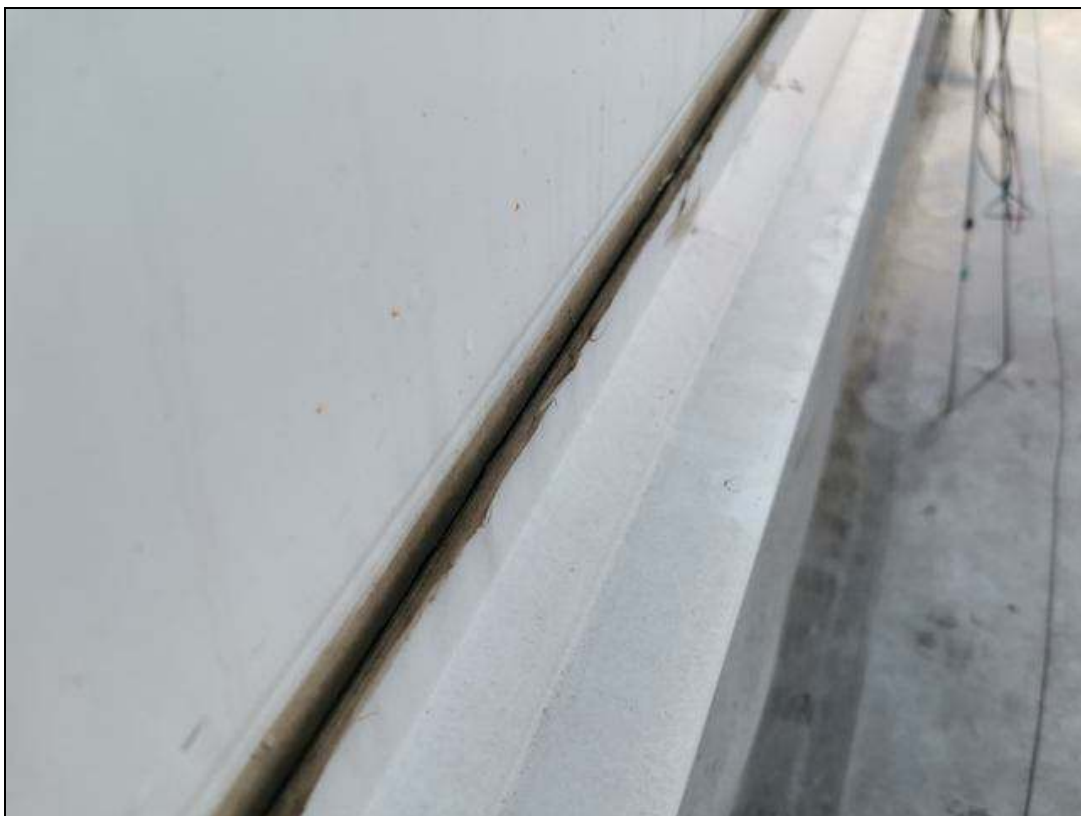
Комментарии: дефекты примыкания мембраны к вертикальным поверхностям стен, износ герметика на прижимных планках

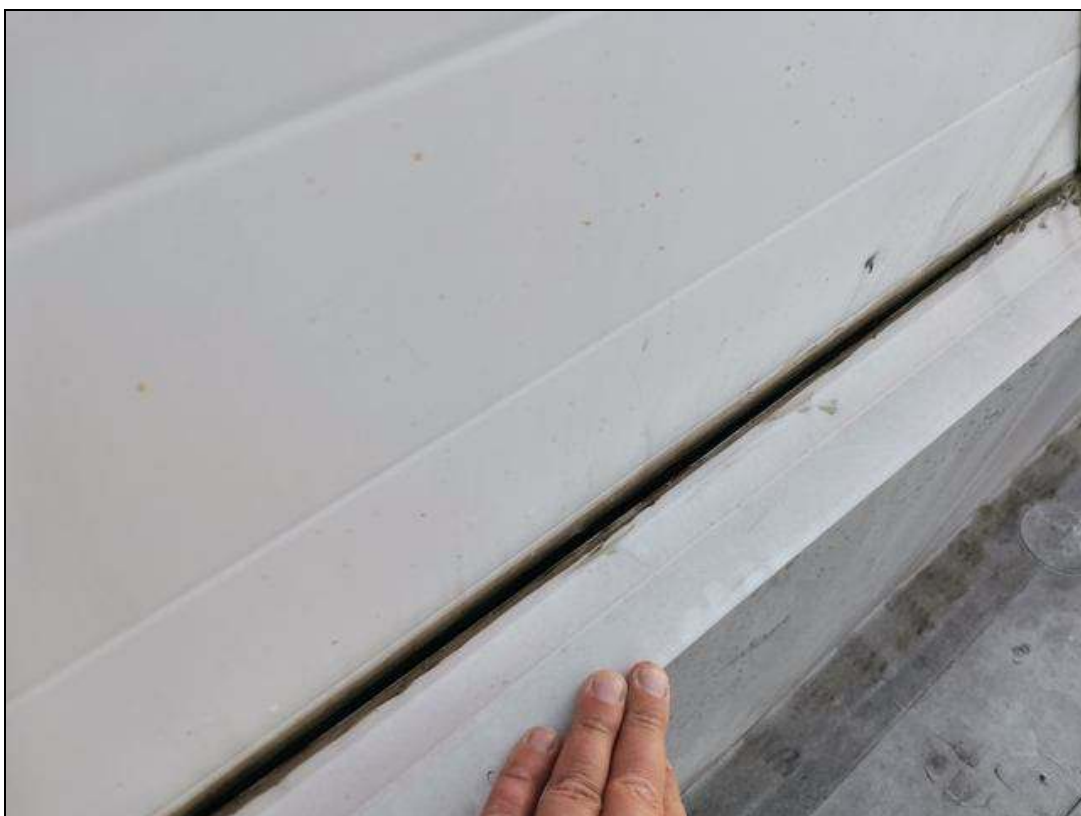
Комментарии: дефекты примыкания мембраны к вертикальным поверхностям стен, износ герметика на прижимных планках

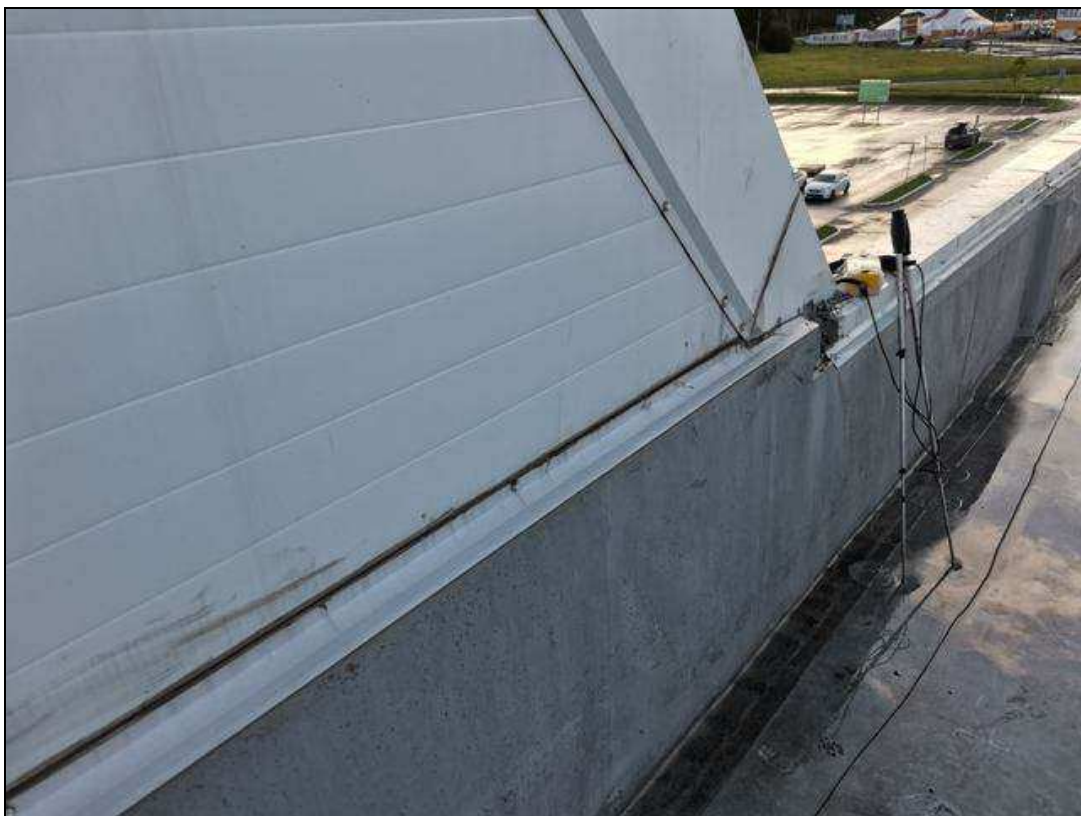
Комментарии: дефекты примыкания мембраны к вертикальным поверхностям стен, износ герметика на прижимных планках

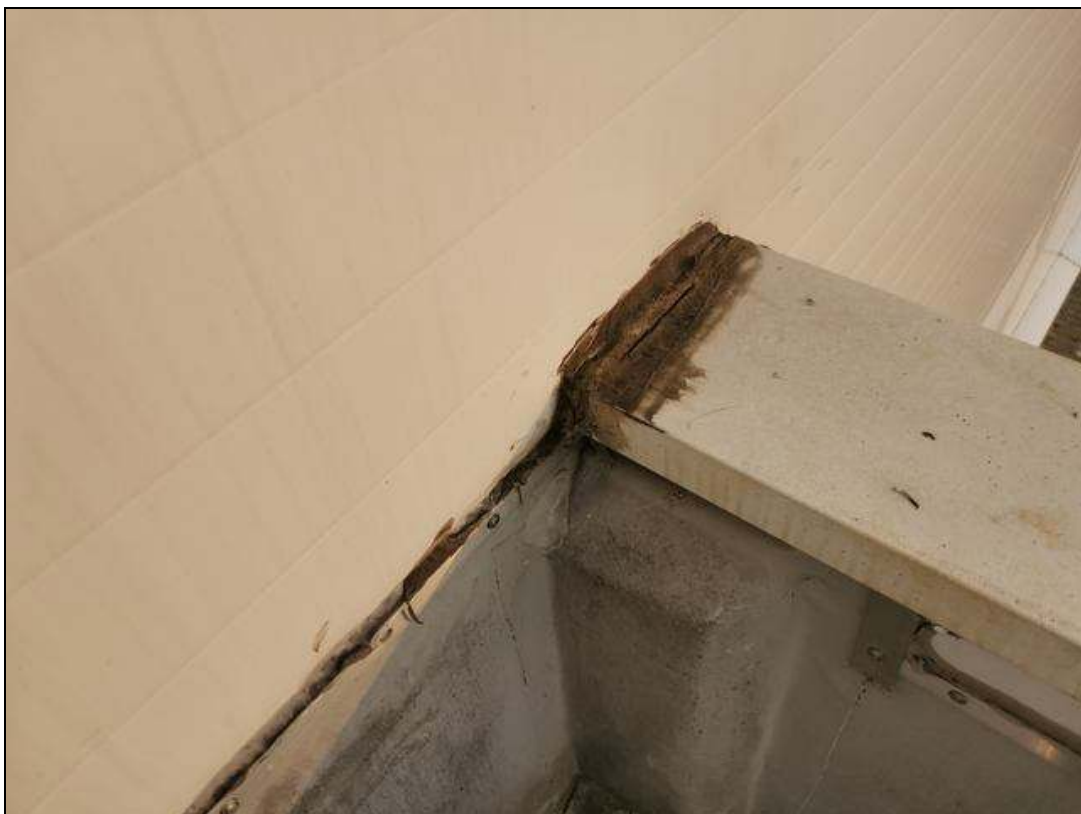
Комментарии: нарушения герметизации стыков парапетных крышек

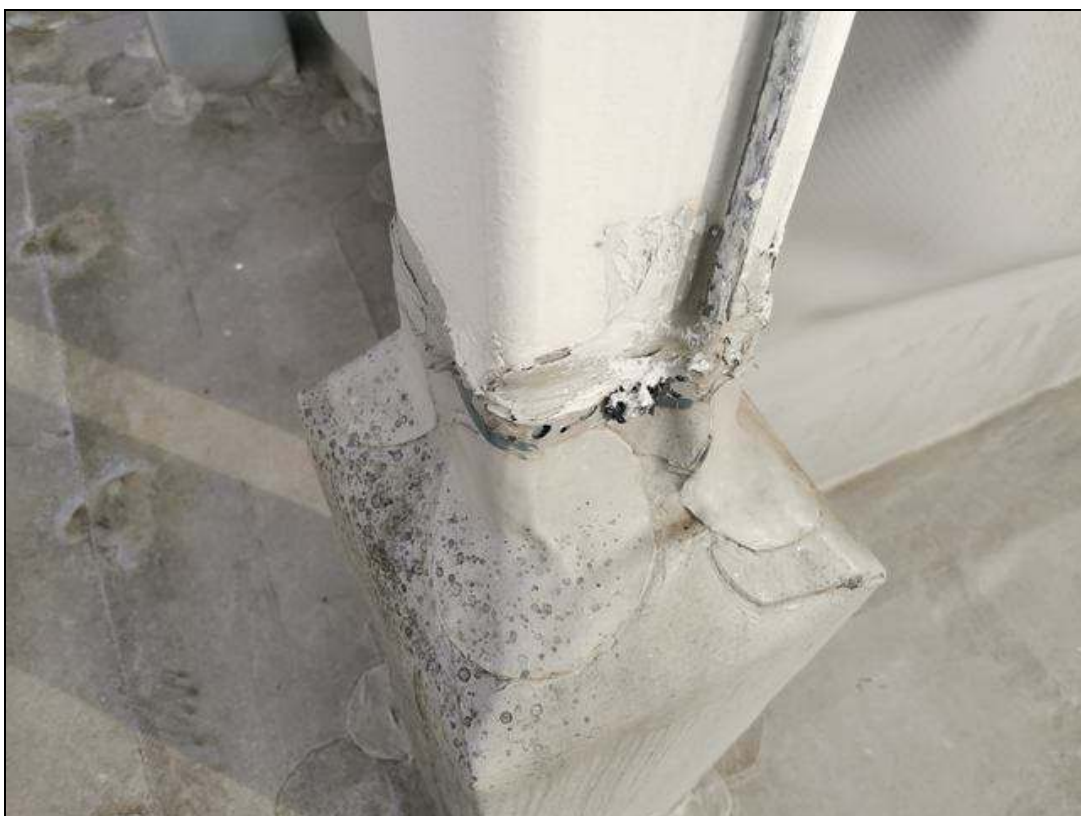
Комментарии: дефекты примыкания мембраны к опорам оборудования, износ герметика

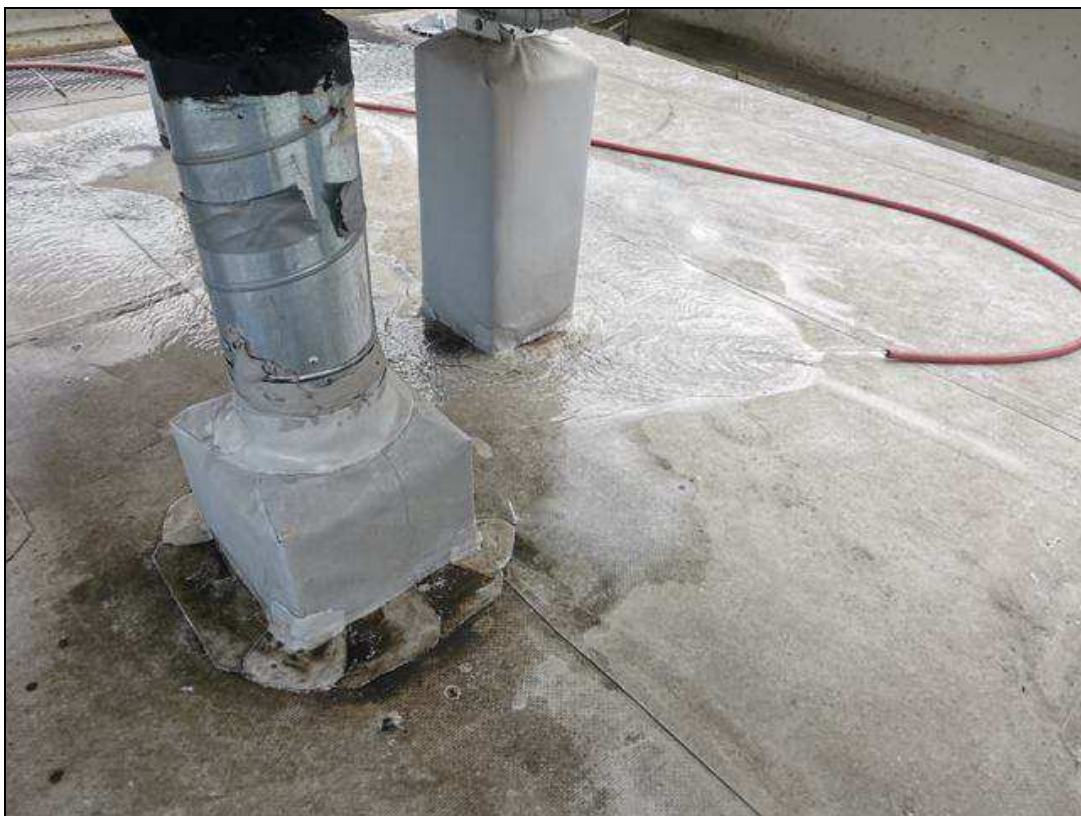
Комментарии: нарушения герметизации стыков труб вентиляции
