ООО «Престиж Сервис»

**Техническое заключение**  
**по обследованию гидроизоляции кровли здания**  
**гипермаркета «Лента»**

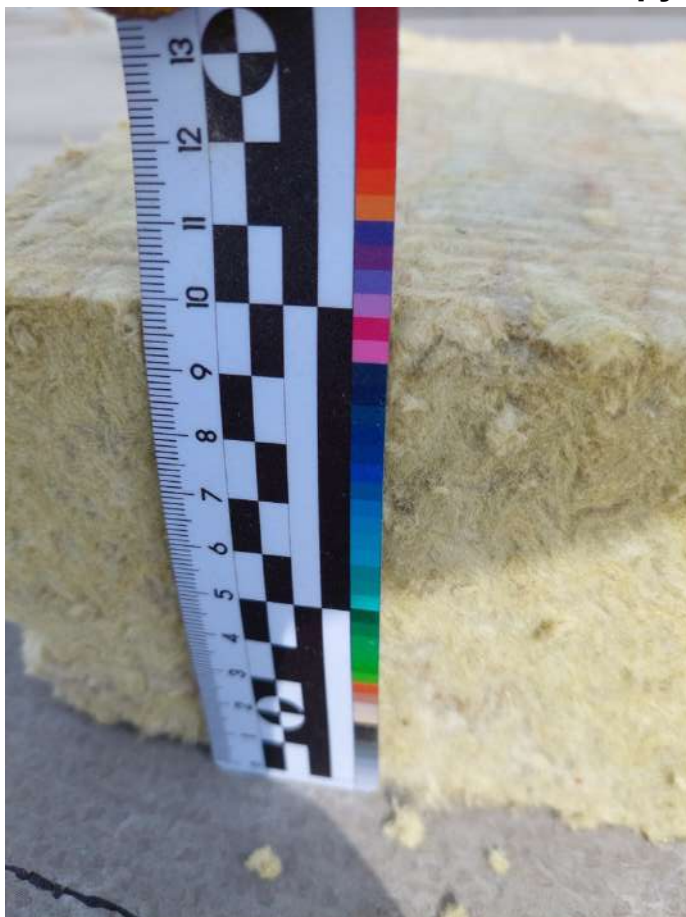
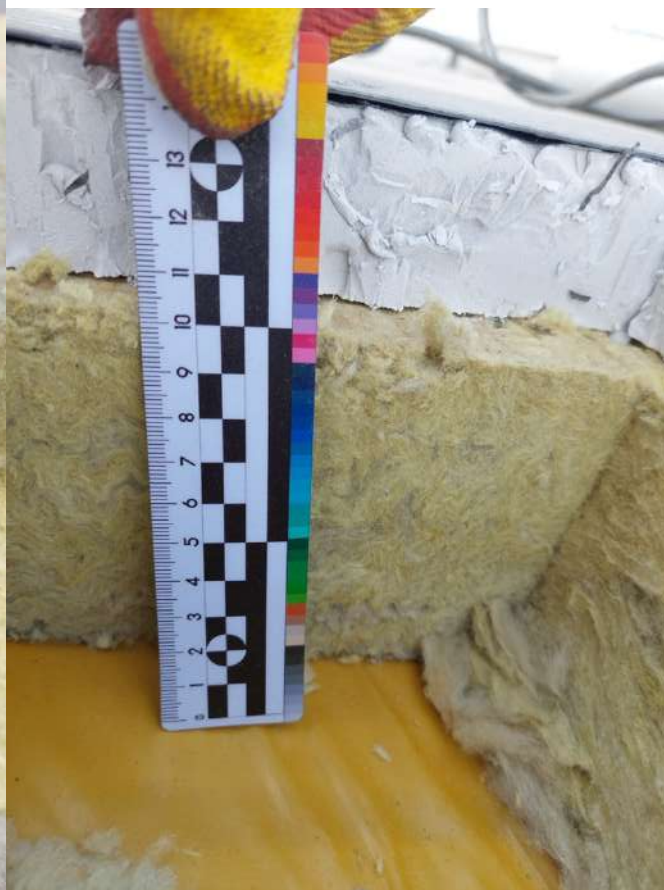
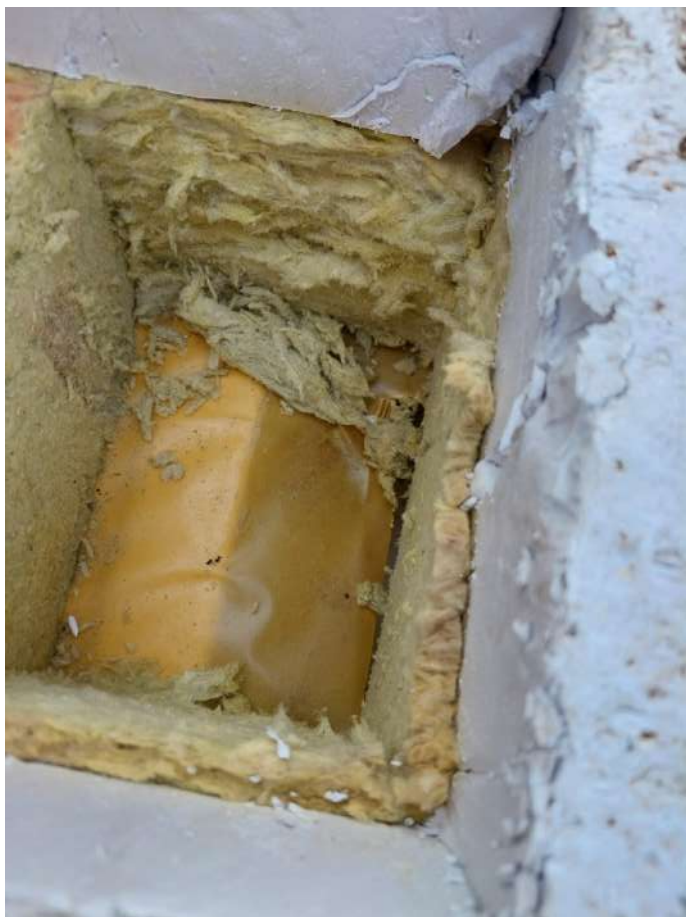
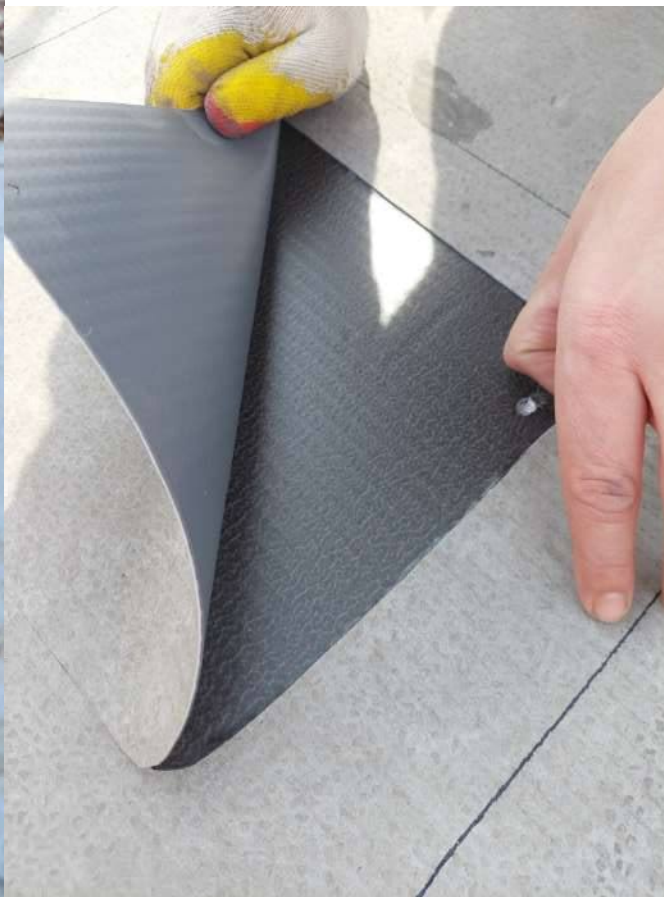
### 3.2. Конструкция кровли

Конструкция существующей кровли определена по результатам вскрытия шурфов и анализа проектной документации (снизу вверх):

1. Основание: профилированный стальной настил.
2. Пароизоляционный слой: полиэтиленовая пленка (стыки не проклеены, имеются незначительные разрывы).
3. Нижний теплоизоляционный слой: минераловатные плиты толщиной 100 мм.
4. Экструдированный пенополистирол (XPS) плиты толщиной 50 мм. Общая толщина утеплителя: 150 мм.
5. Разделительный слой: стеклоткань (местами отсутствует)
6. Гидроизоляционный ковер: ПВХ-мембрана

Состояние утеплителя: местами локально переувлажнён, особенно вблизи воронок и повреждений мембраны. Находится в работоспособном состоянии.

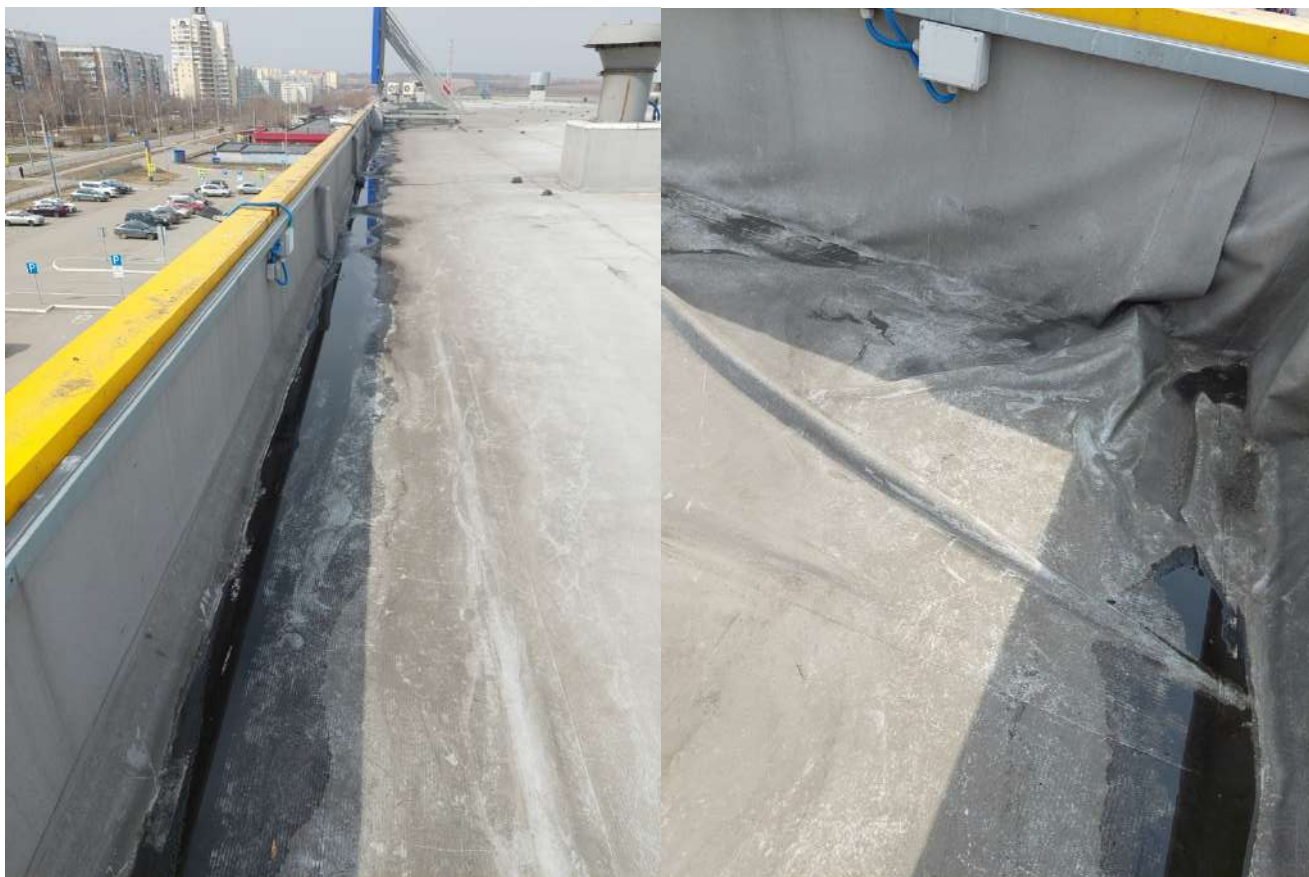
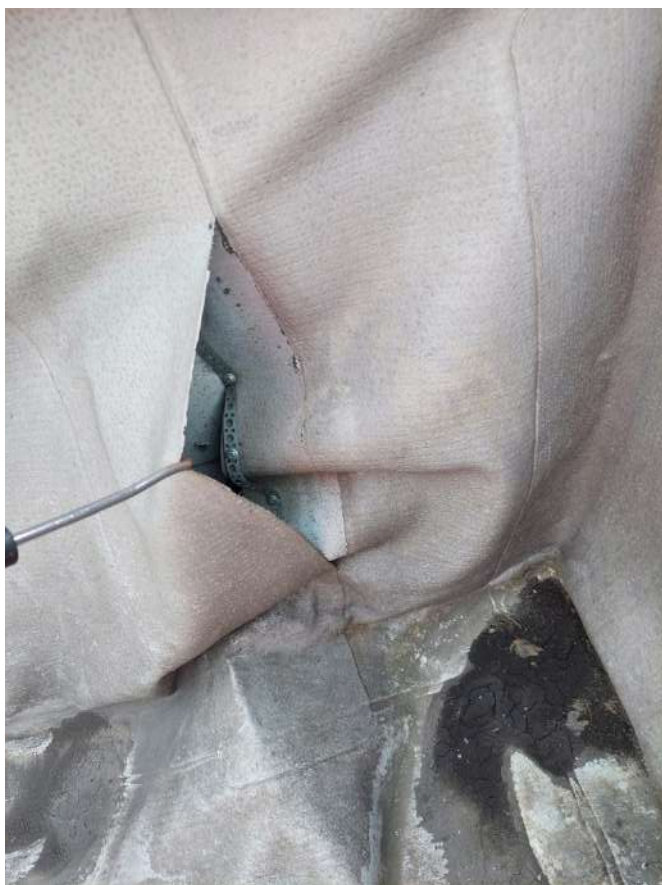
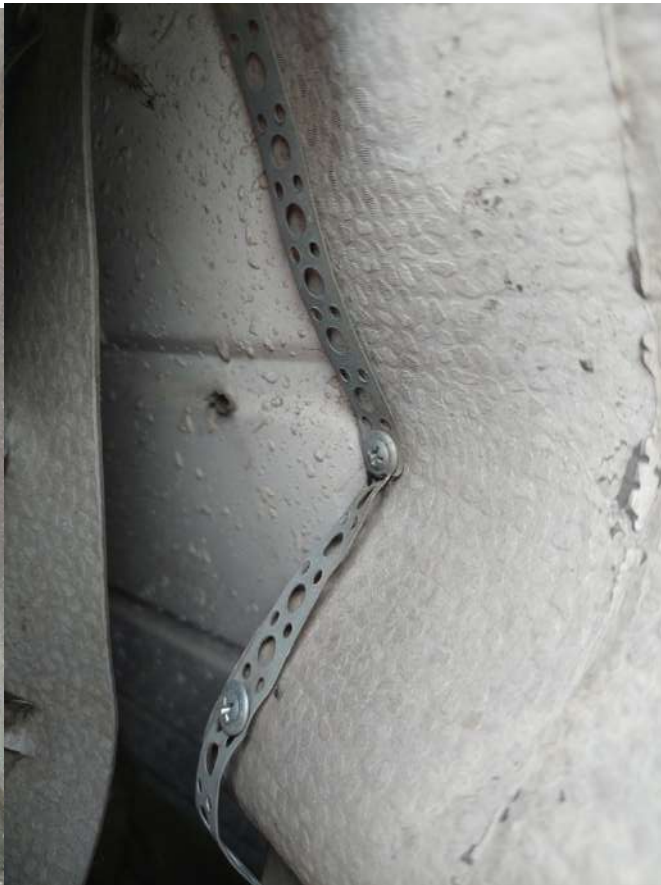
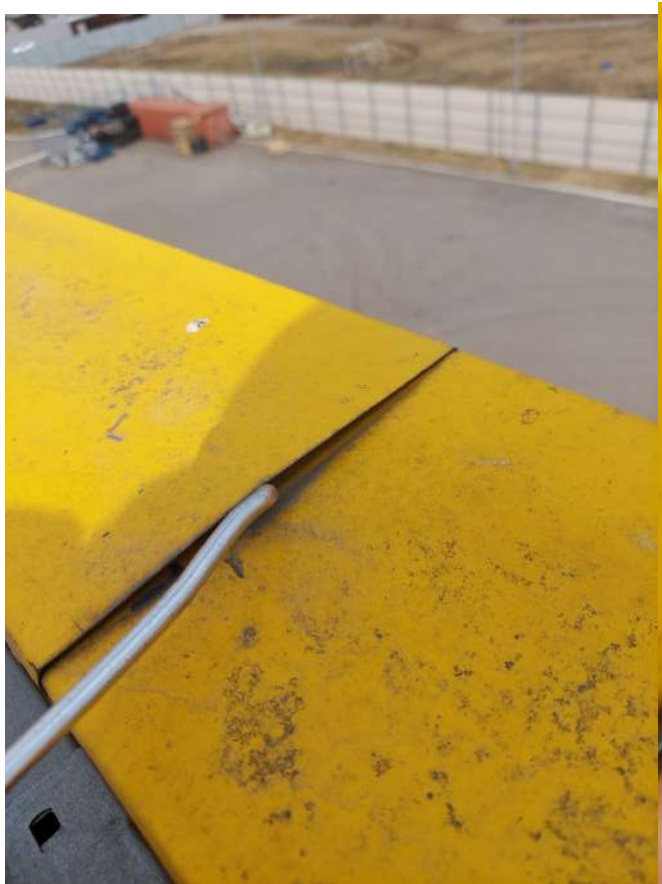
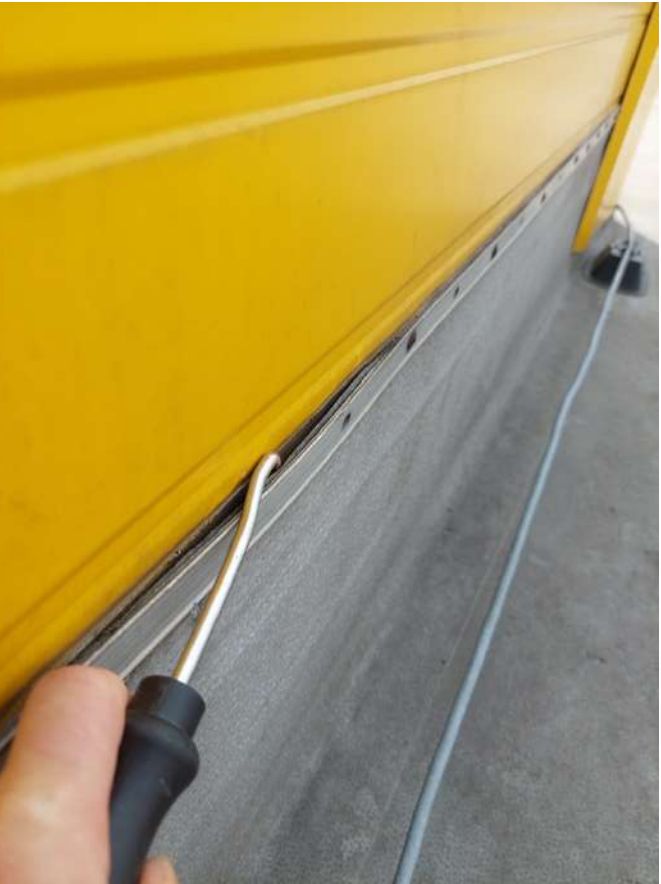
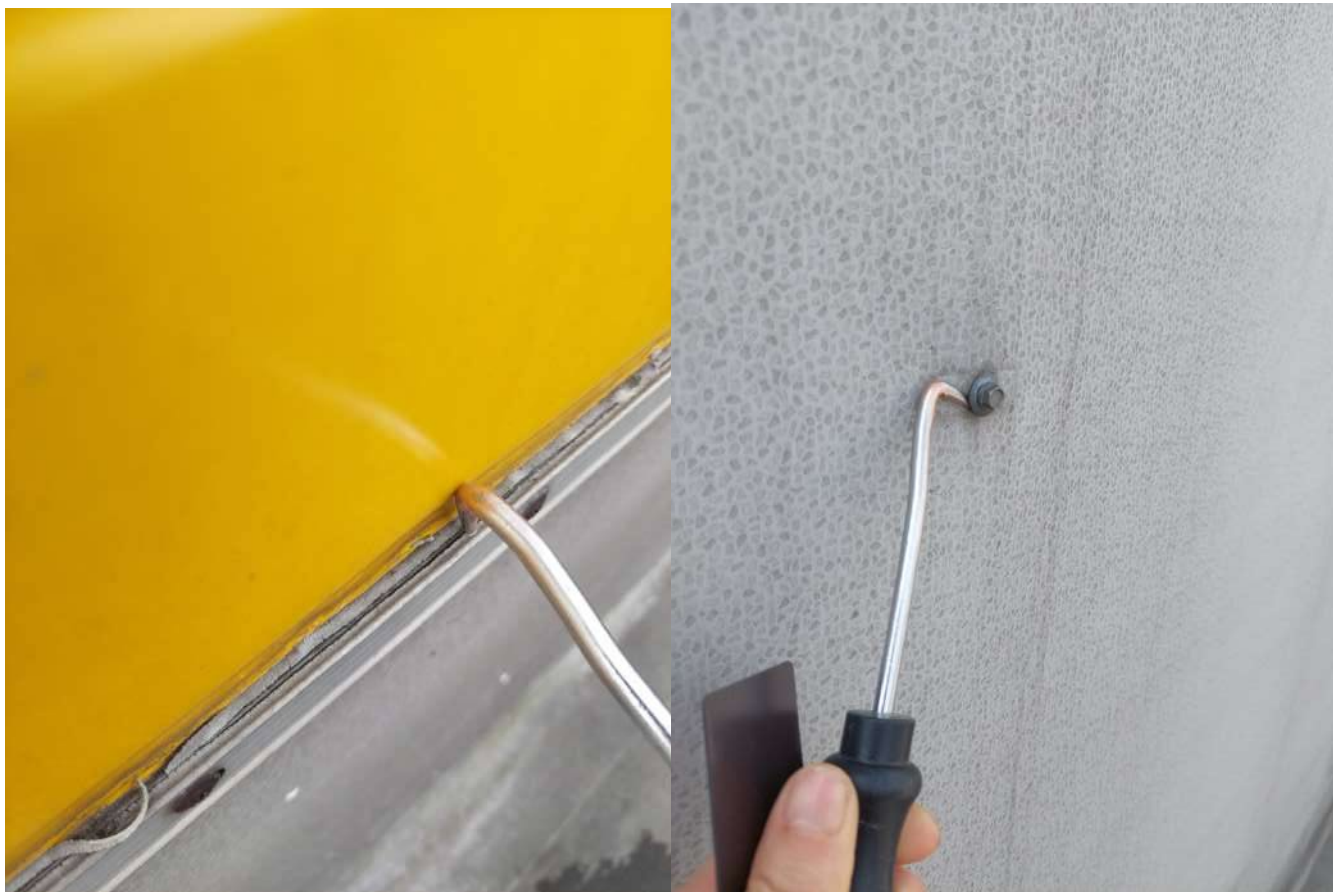
#### **3.3.1. Примыкания к парапетам и стенам.**

Примыкания к парапету заведены на парапет на всю высоту парапета. Герметизация парапетных крышек частично отсутствует. Присутствует негерметизированный крепеж.

В зонах ветровой нагрузки наблюдается частичный отрыв от основания, разрыв сварных швов. Требуется реконструкция зон ветровой нагрузки.

На примыканиях к надстройкам требуется дополнительная герметизация. Также на

| № | Наименование работ | Ед. изм. | Кол-во |
|---|---|---|---|
| 8 | Ремонт примыканий к парапетам: восстановление узлов в ветровых зонах, герметизация крепежных элементов | м.п. | скрыто |
| 9 | Ремонт парапетных крышек по всему периметру (герметизация стыков) | м.п. | скрыто |

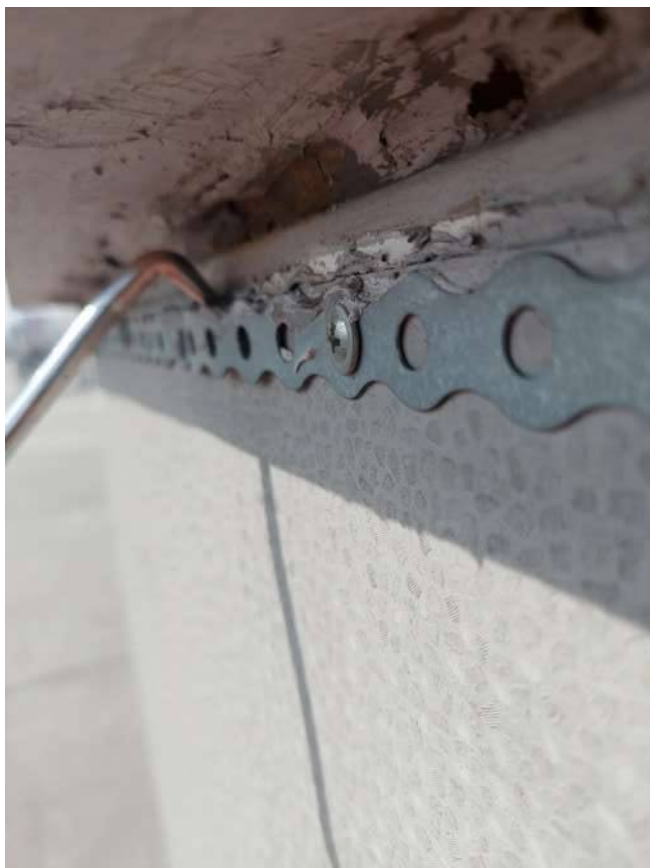
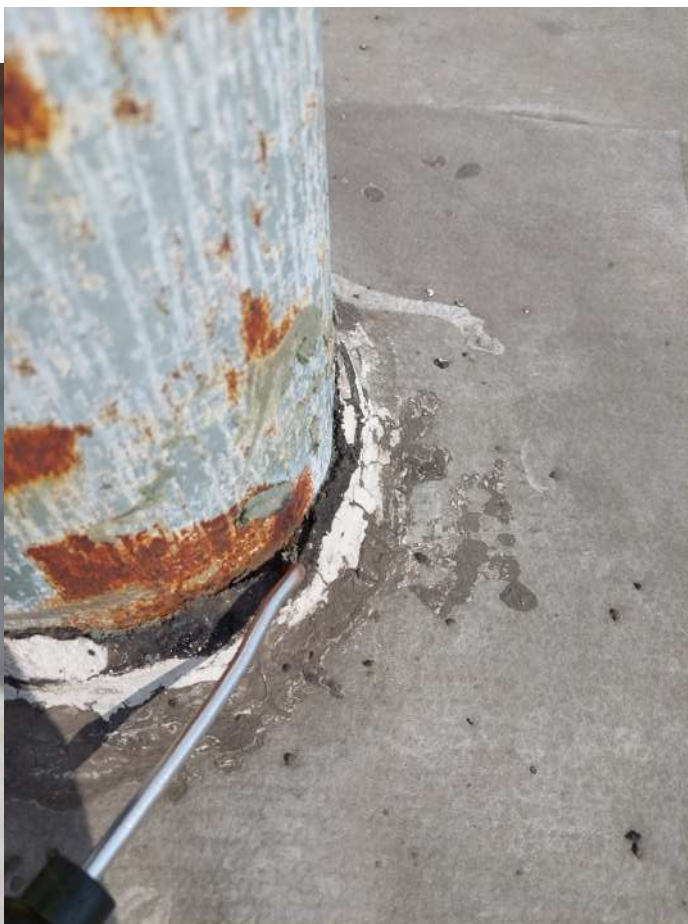
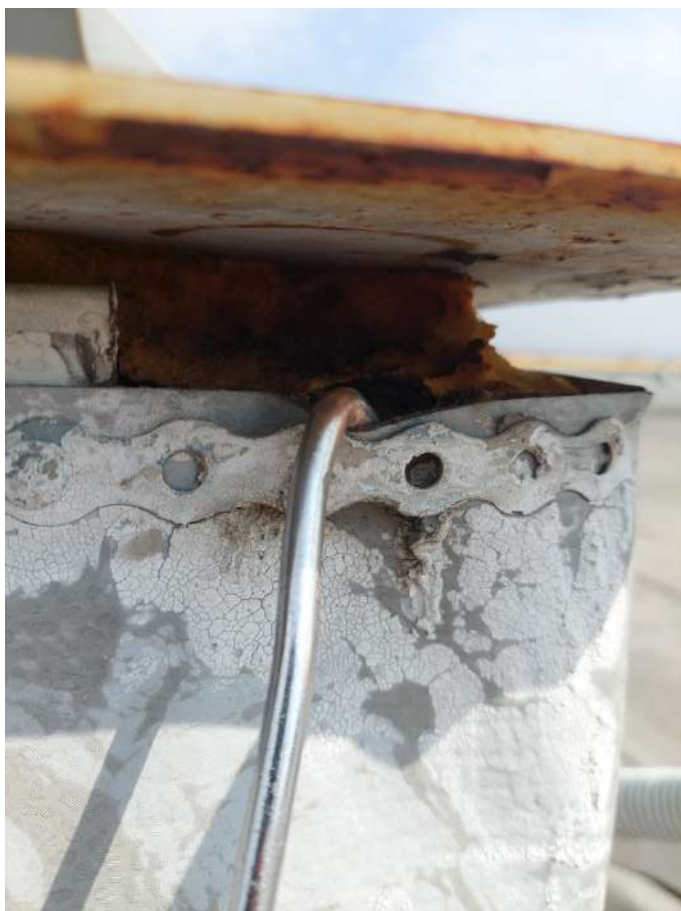
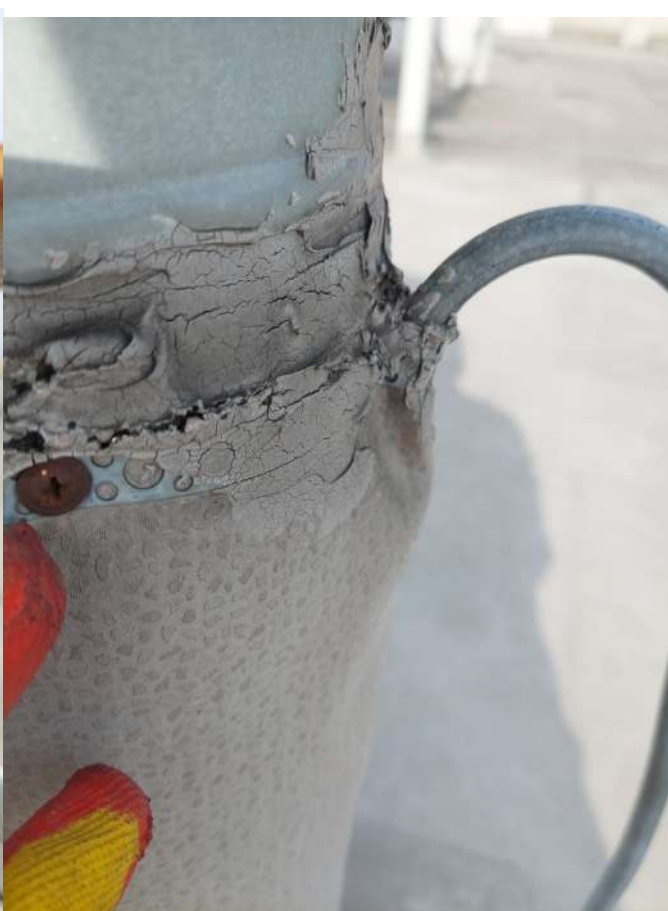
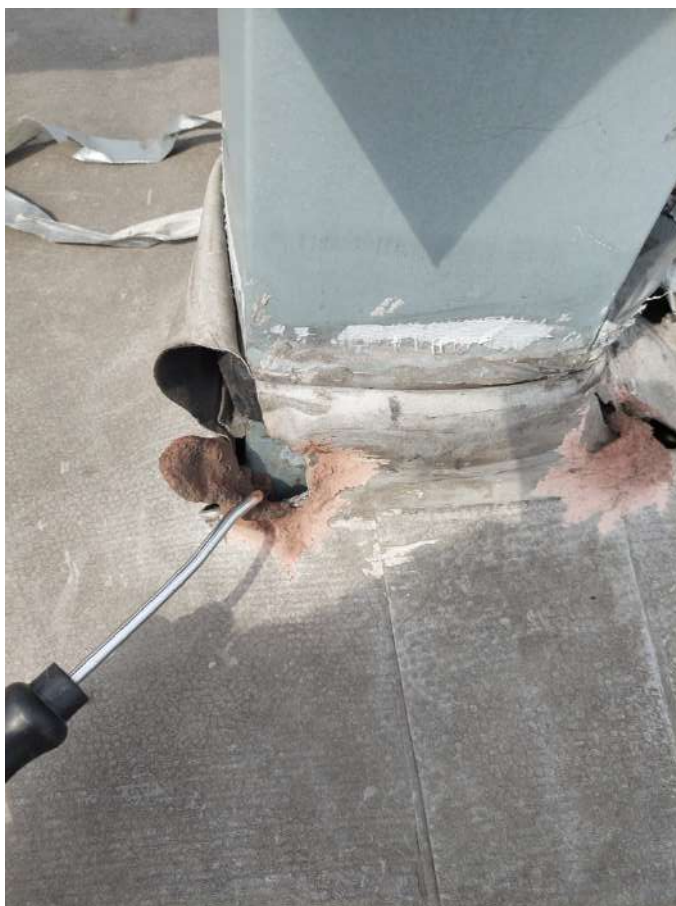
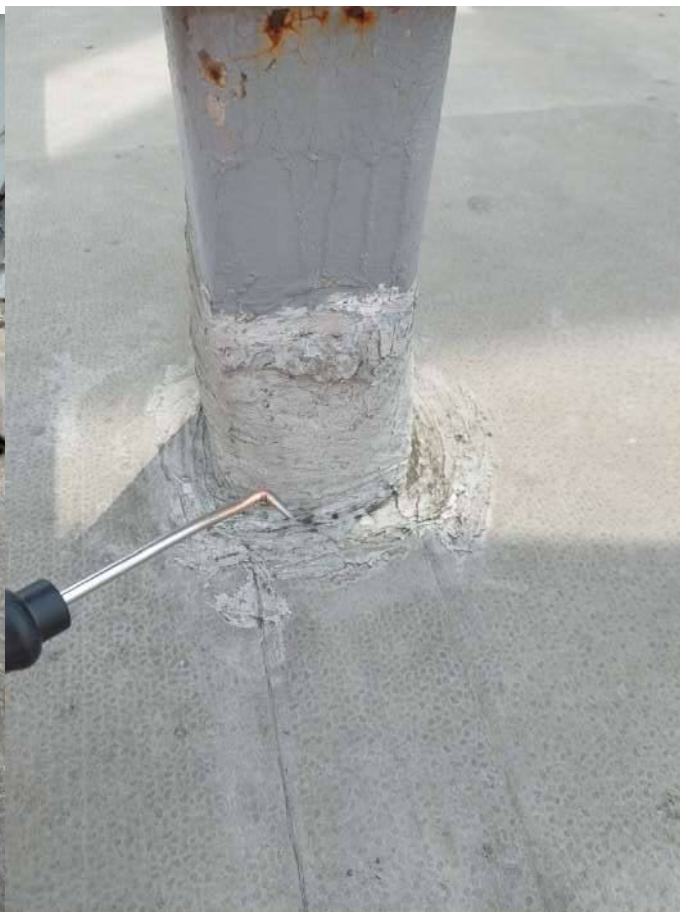
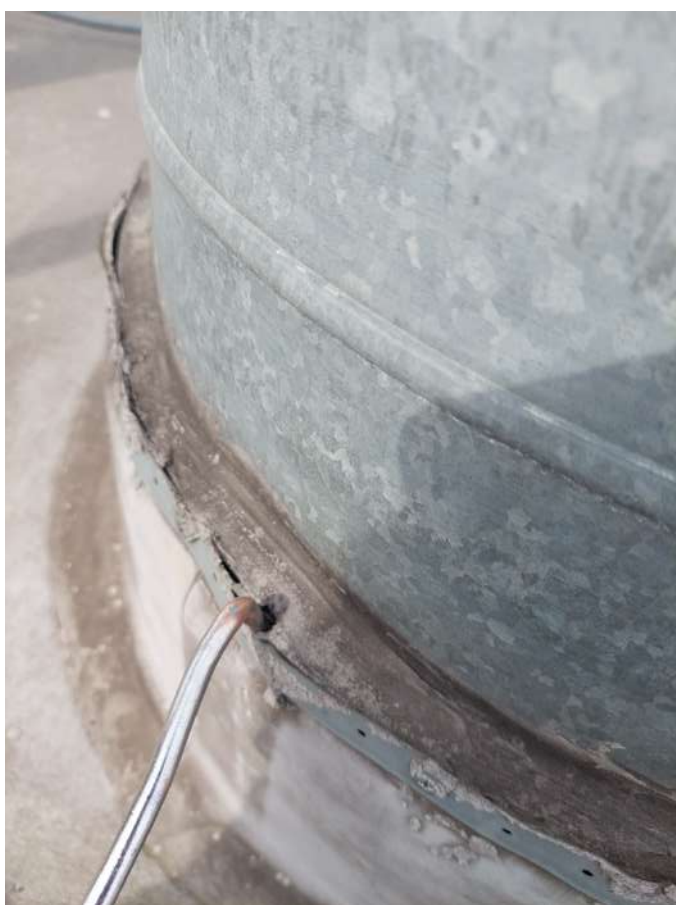
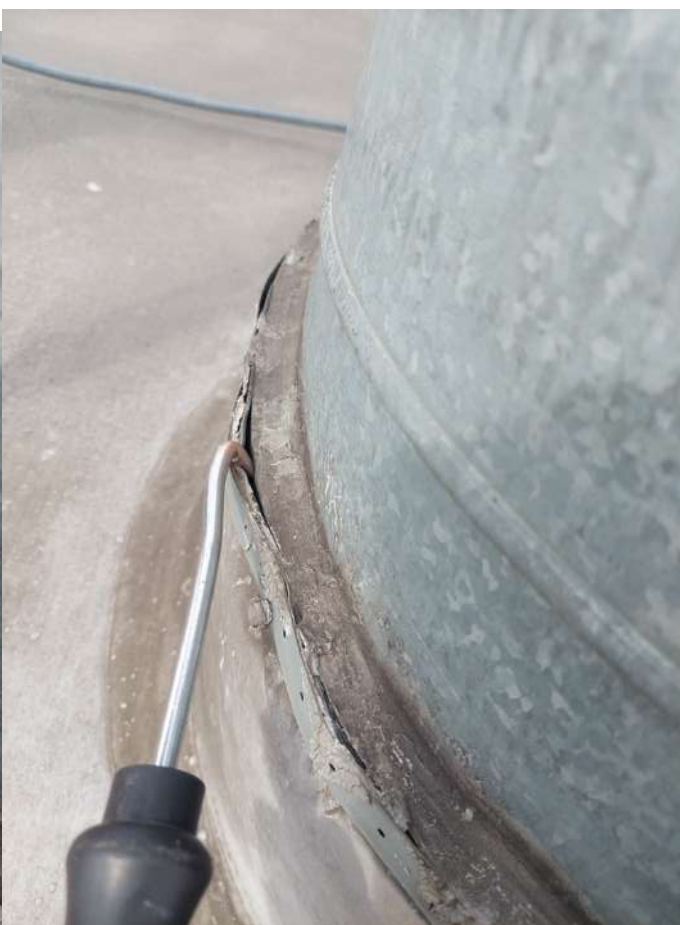
### 3.3.2. Стойки (опоры оборудования).

Отсутствуют прижимные хомуты. Требуется монтаж хомутов, герметизация ПУ-герметиком.

Частично вместо краевой планки применена перфорированная лента. Герметизация нарушена.

Требуют реконструкции (отсутствие хомутов, нарушение герметизации, недостаточная высота примыкания) с обеспечением подъема мембраны на высоту от 300 мм.

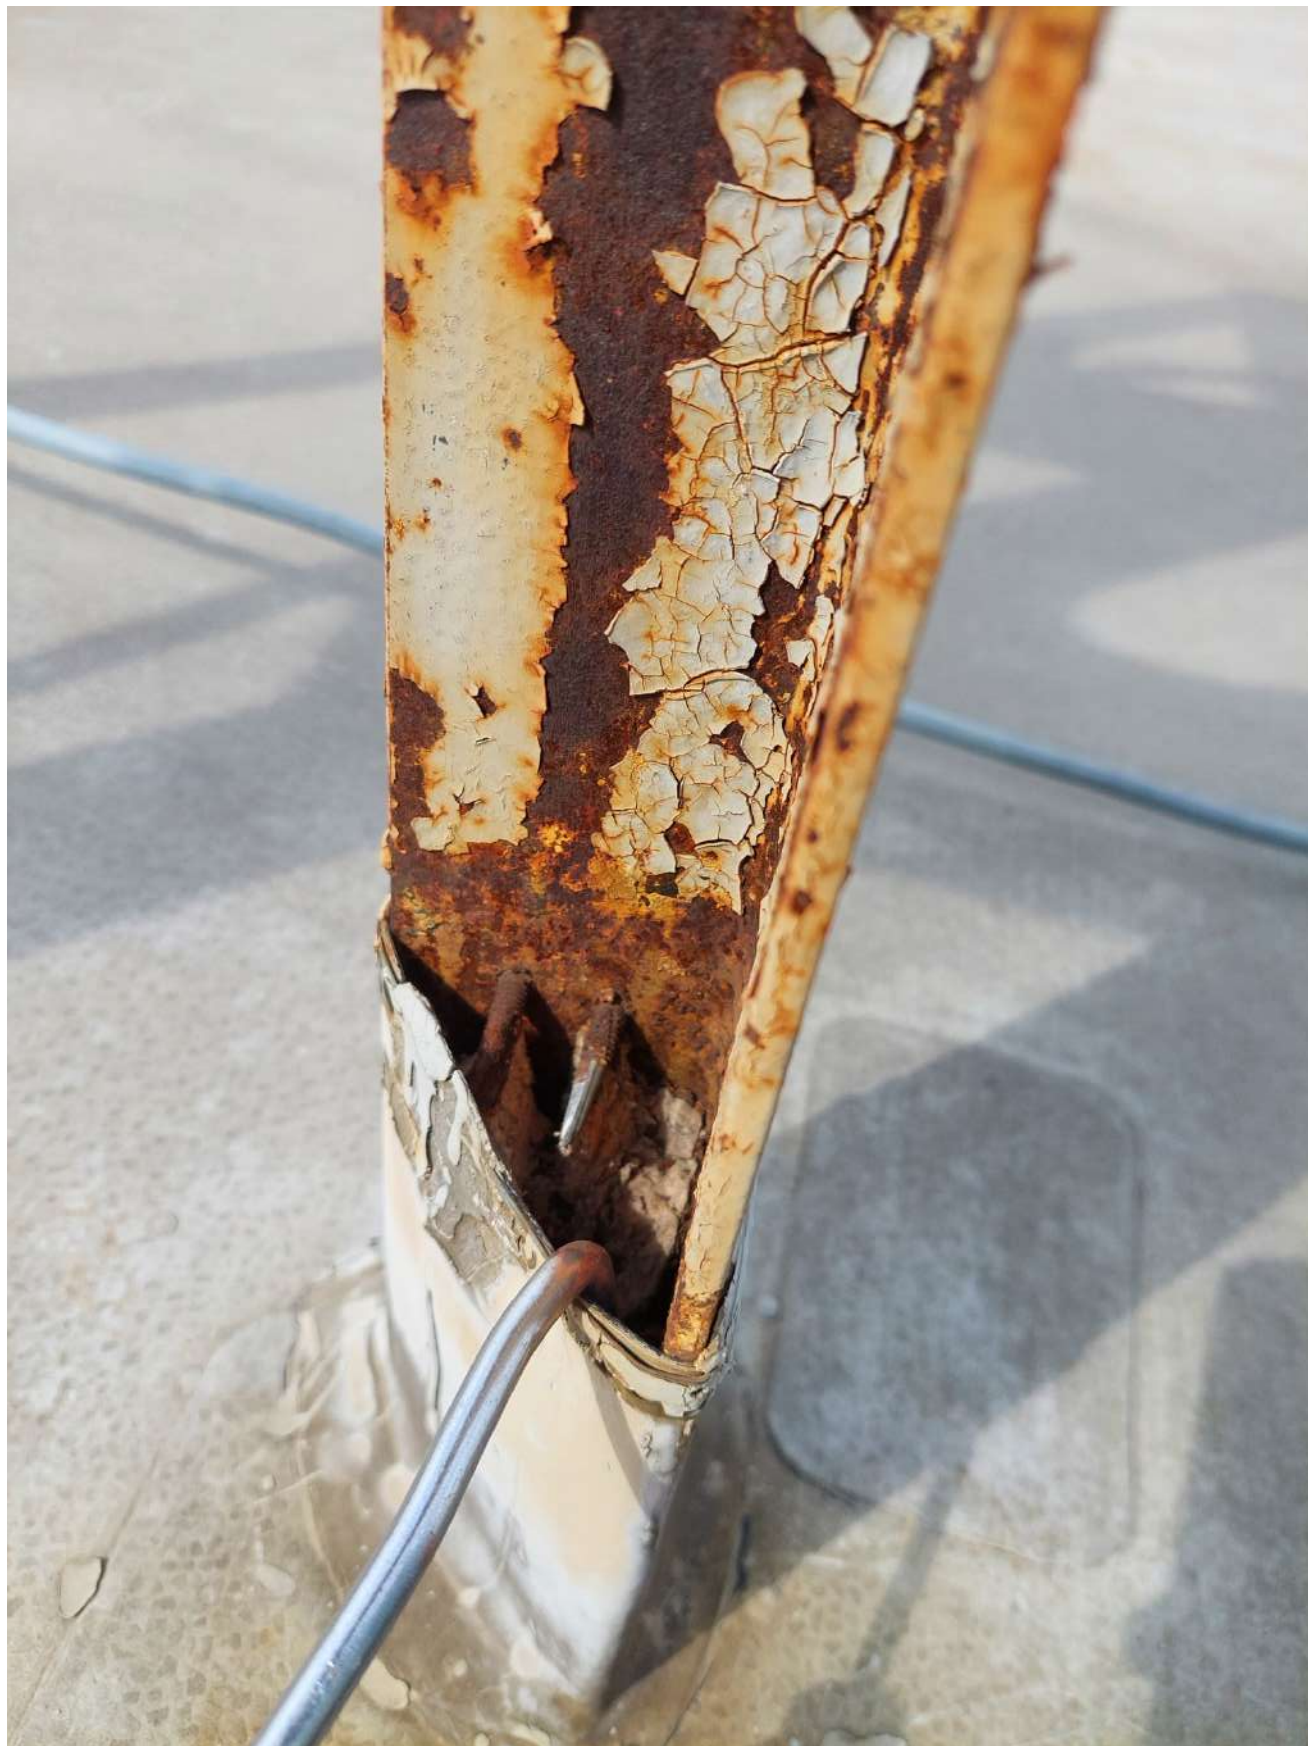
### 3.3.3. Стойки треугольной формы.

Отслоение герметика, щели, трещины. Требуется герметизация ПУ-герметиком всех примыканий.

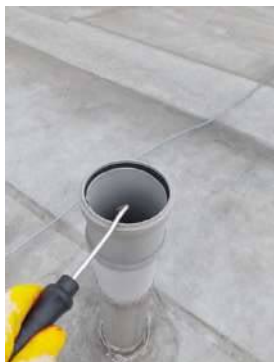
### 3.3.4. Канализационные выходы.

Отсутствуют оголовки, требуется переделать с обеспечением герметичности.

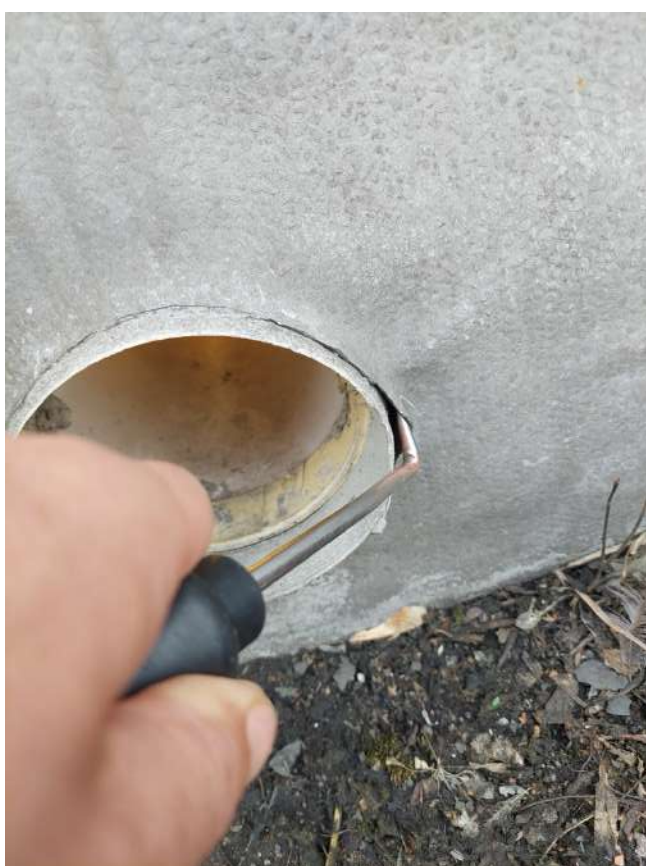
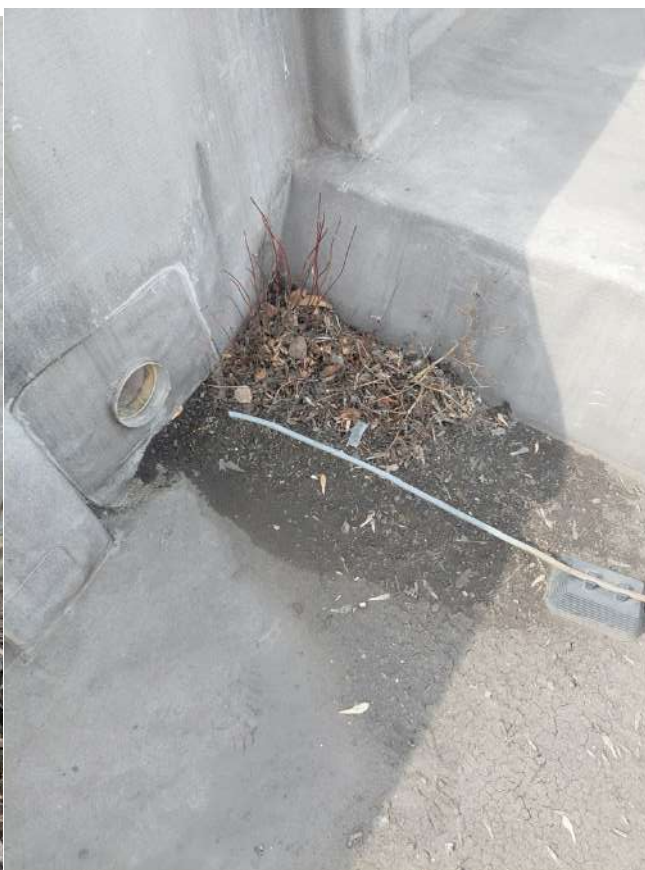
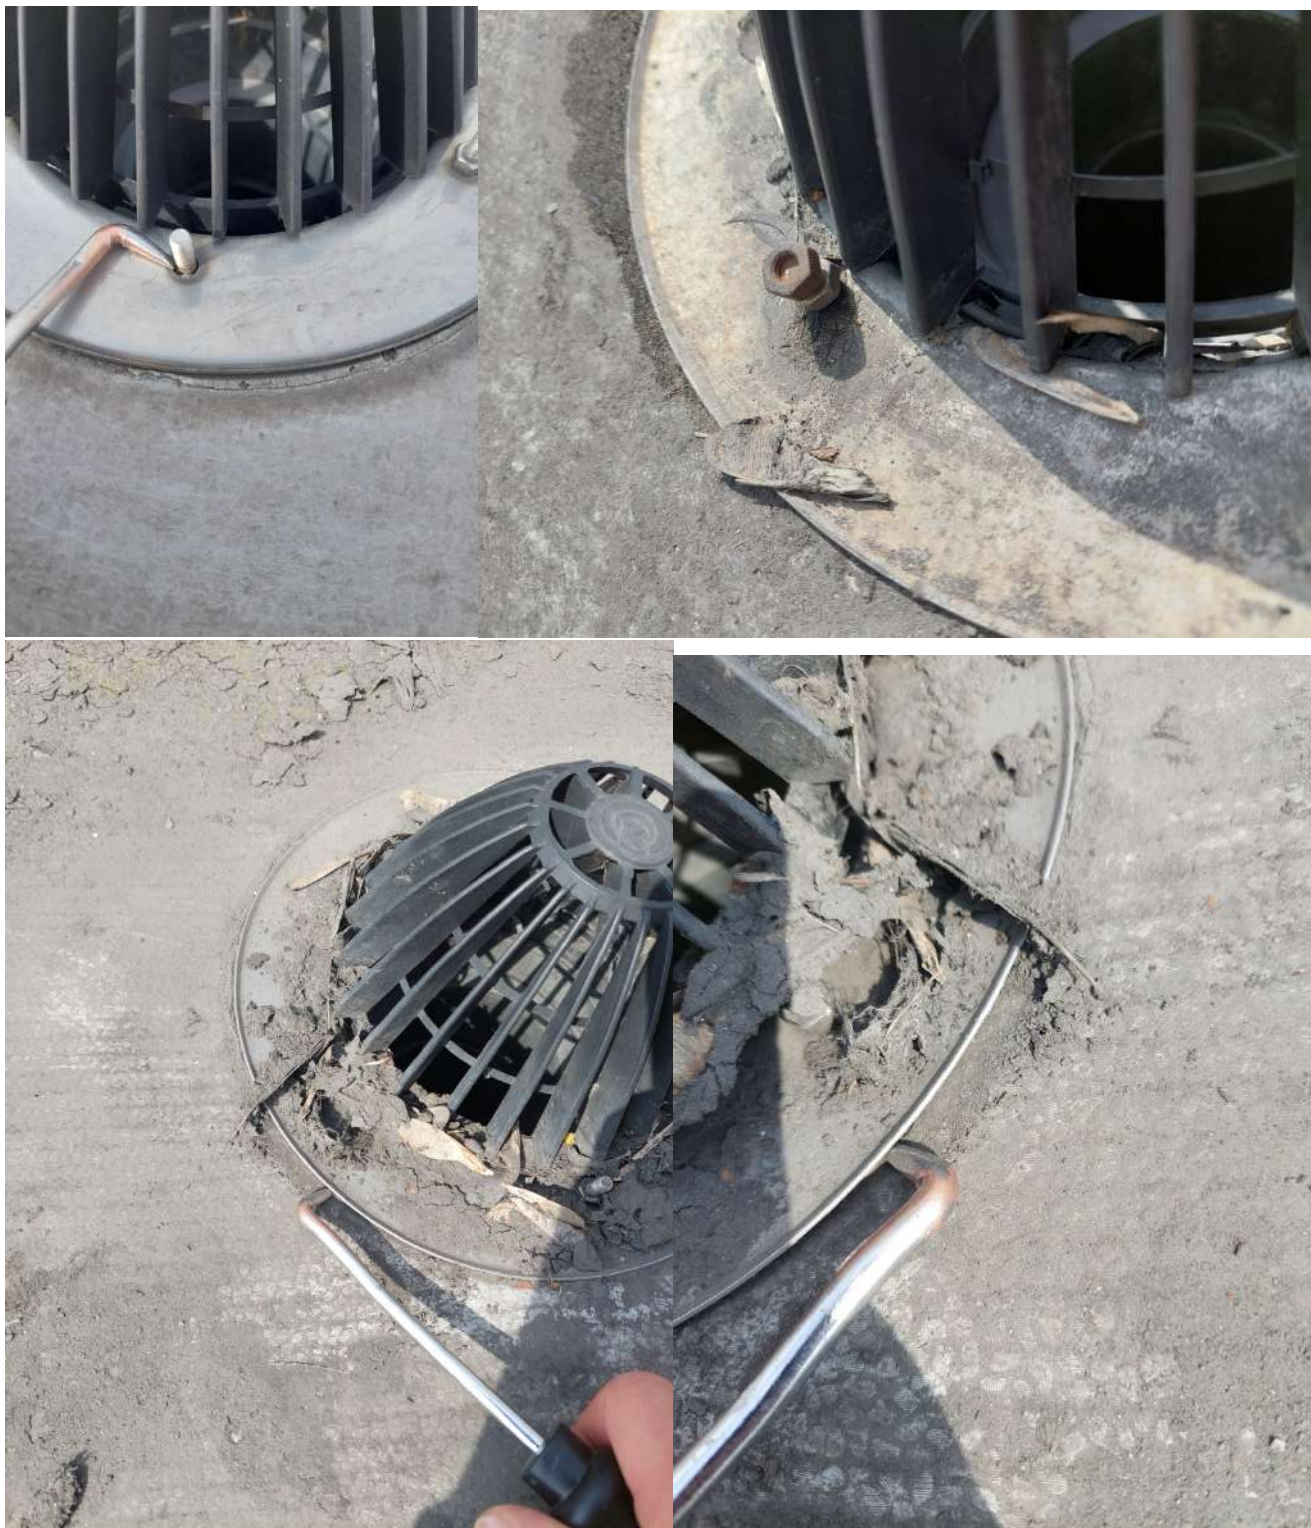
### 3.3.5. Водосточные воронки.

Водосточные воронки. Засорение воронок, отслоение мембраны вокруг фланца.

Требуется переборка и замена 15 шт из 22., а также полная реконструкция парапетной воронки.
