ООО «Престиж Сервис»

**Техническое заключение**  
**по обследованию гидроизоляции кровли здания**  
**гипермаркета «Лента»**

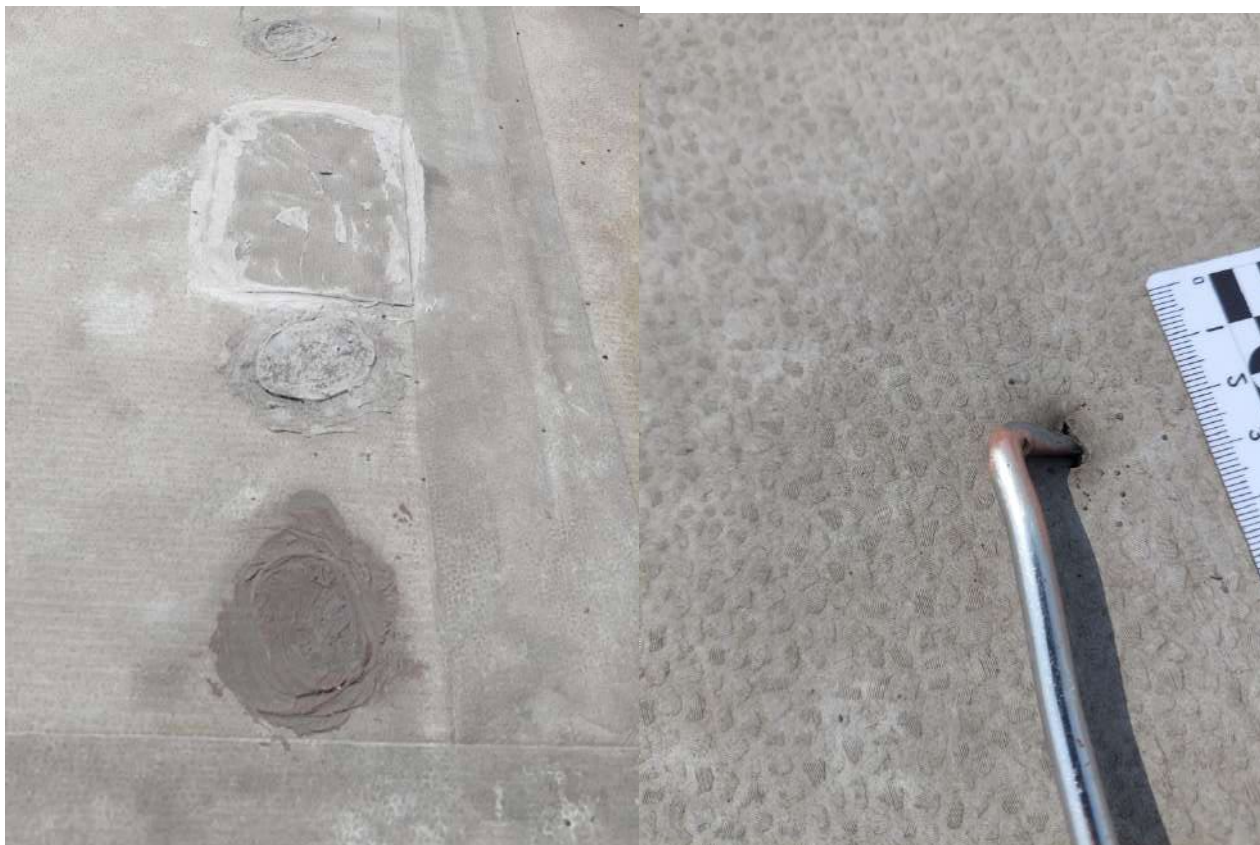
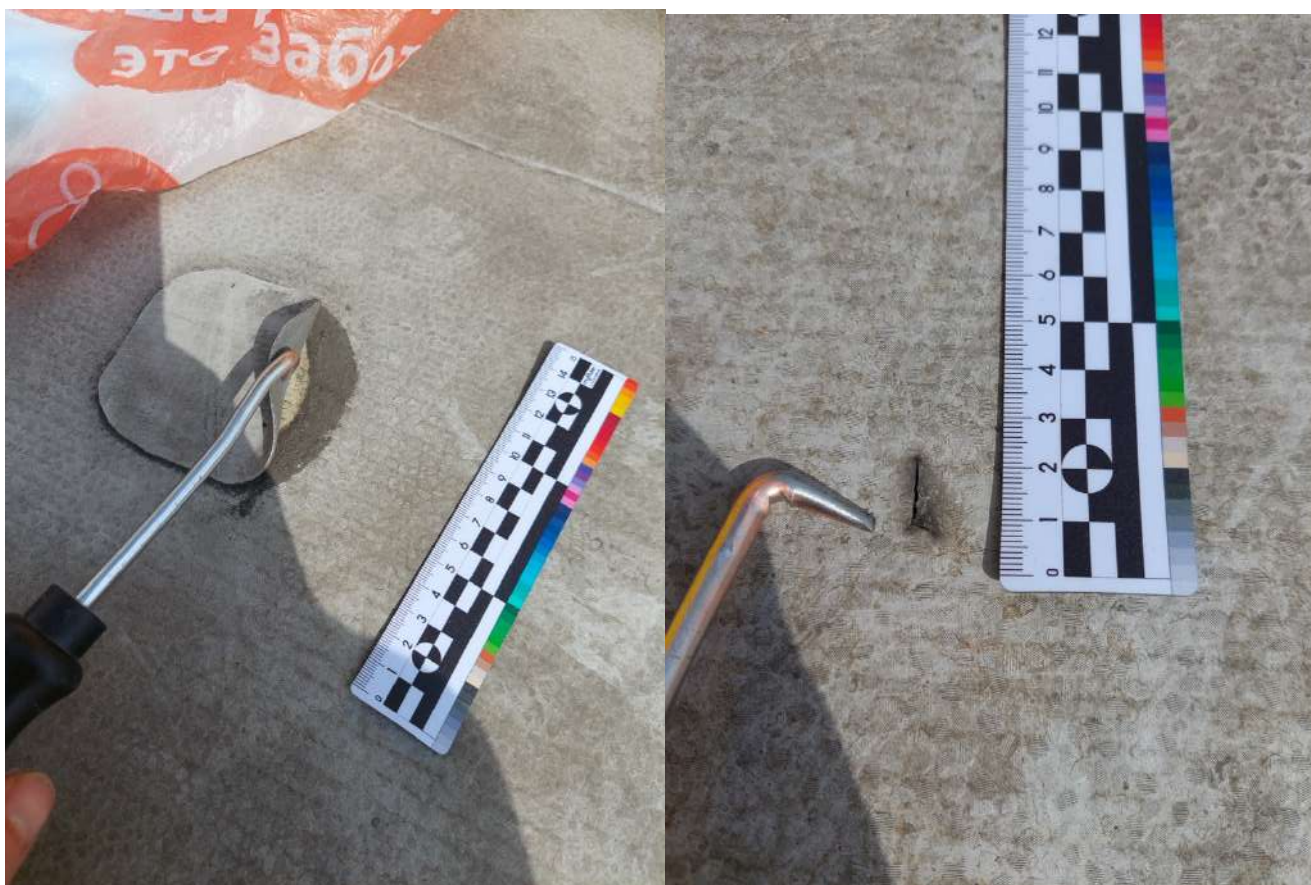
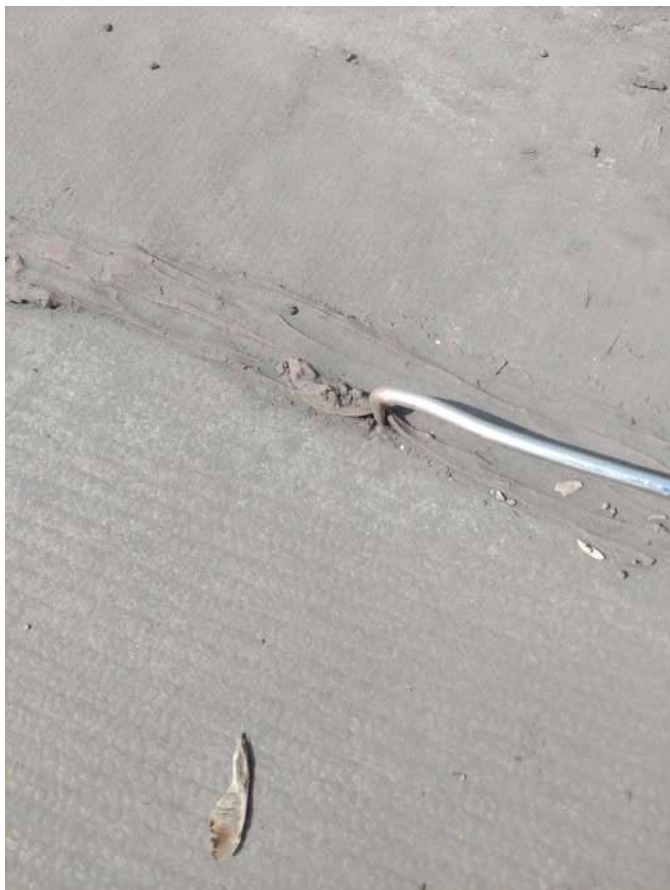
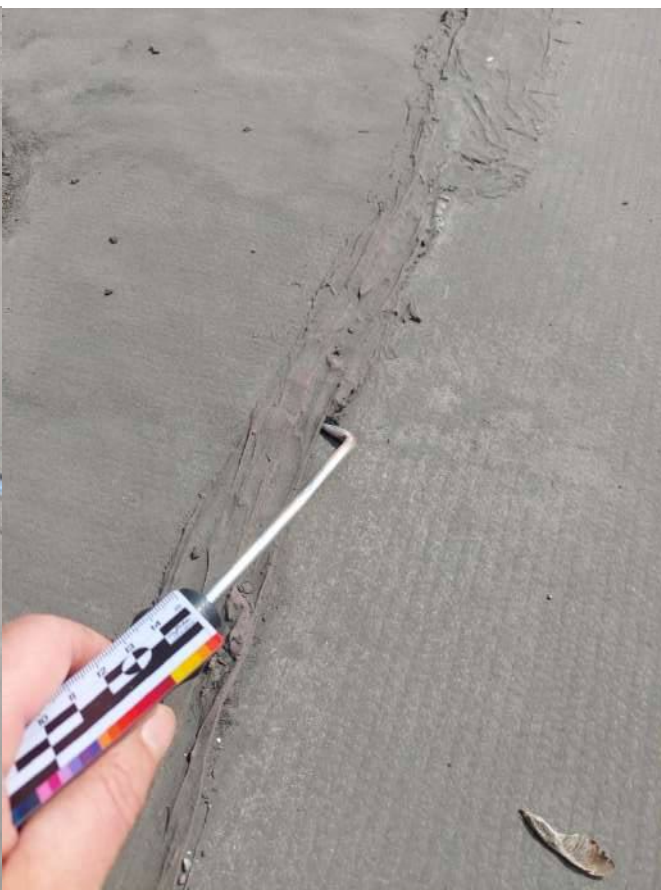
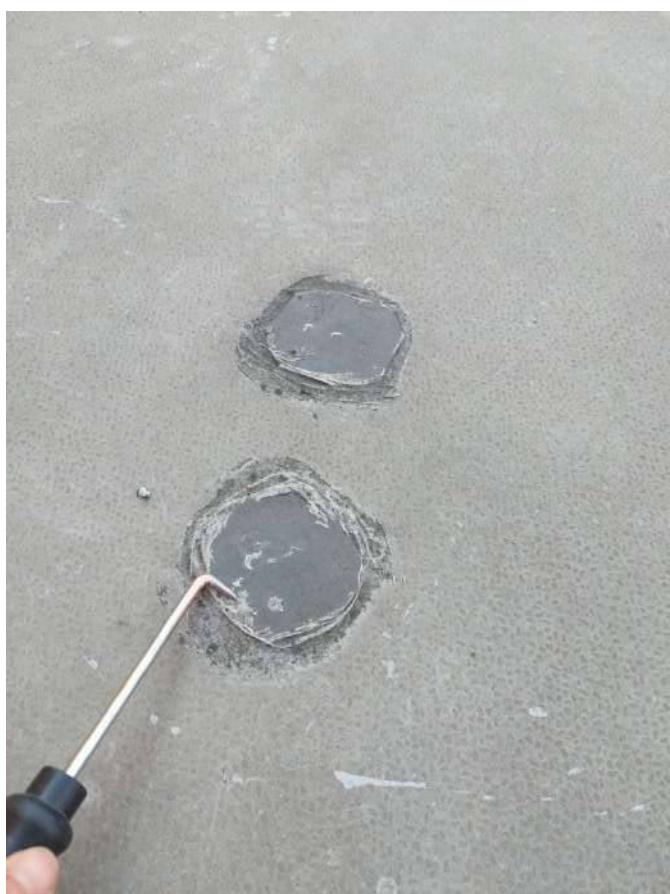
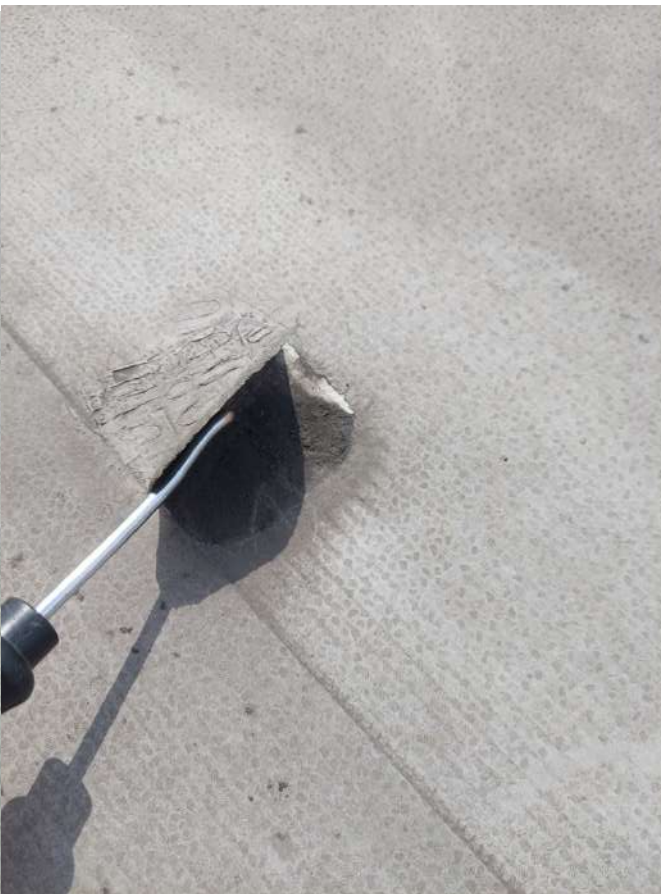
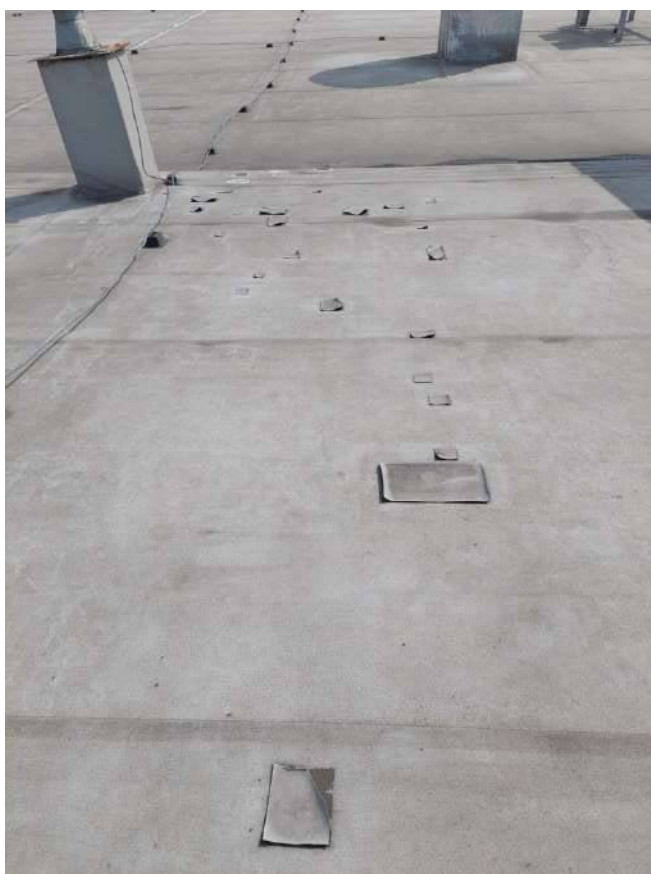
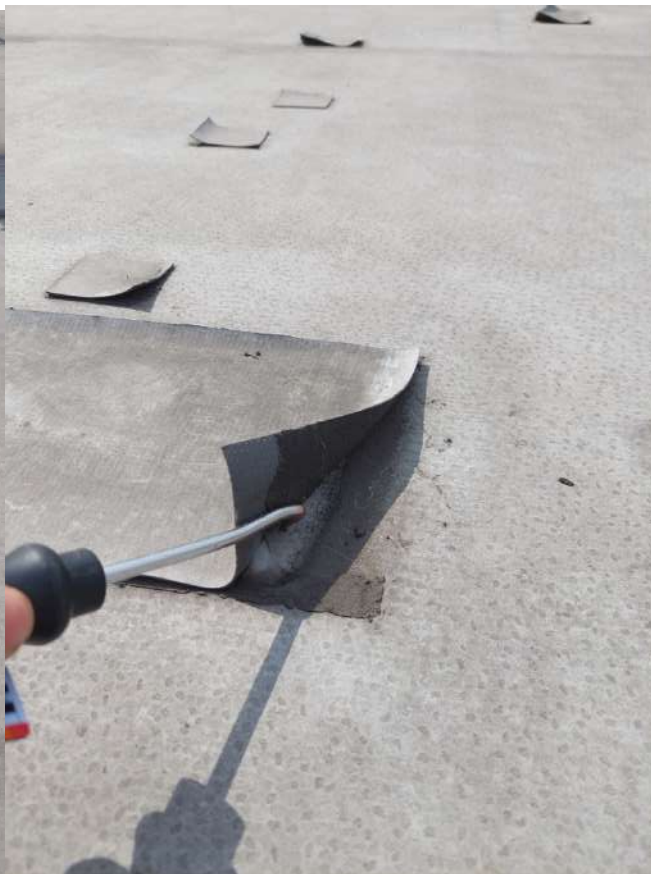
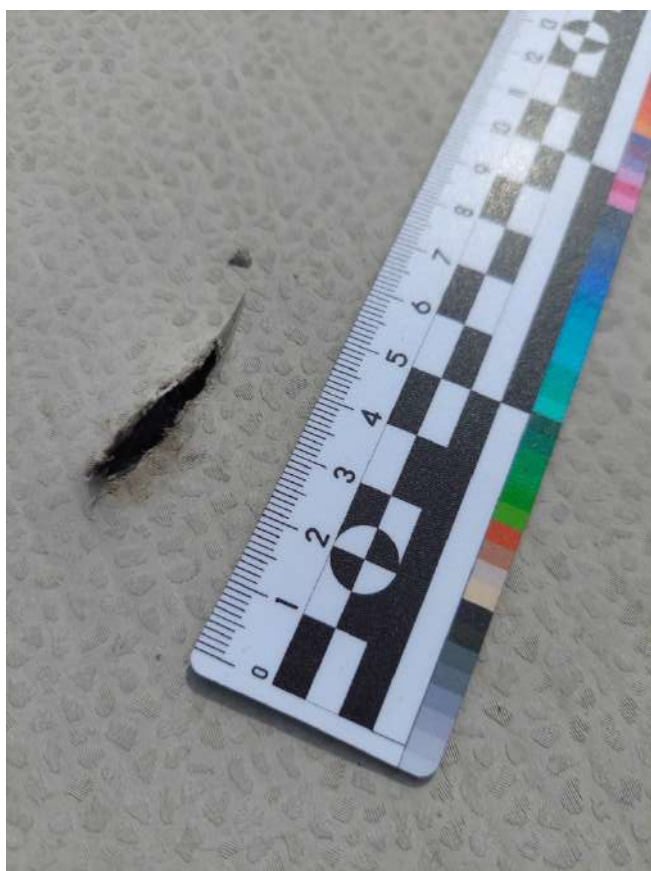
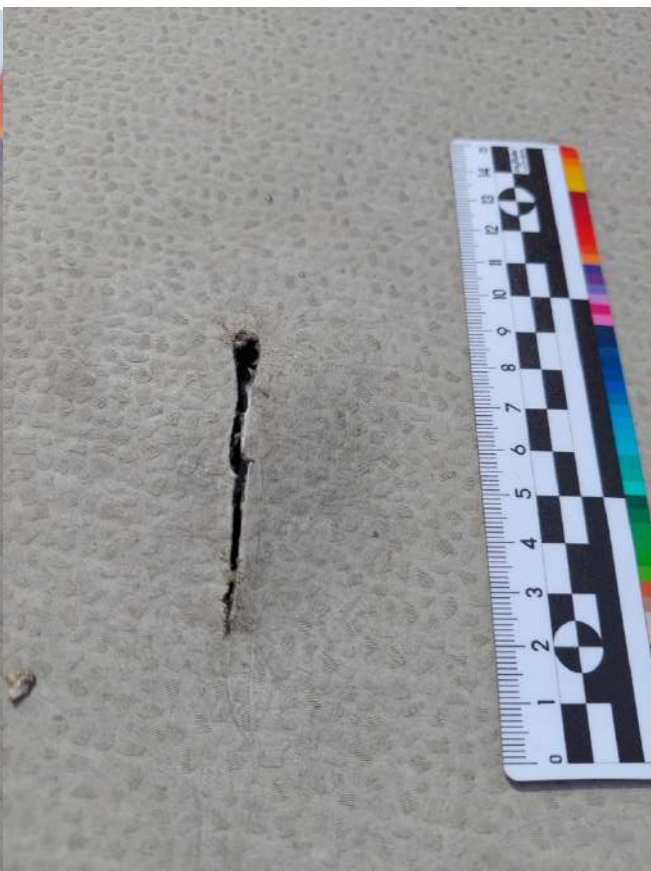
### 3.3.6. Основное поле кровли.

Многочисленные механические повреждения (проколы, порезы), непроваренные швы, некачественный ремонт (латки смонтирован на герметик).

Ремонт выполняется методом установки заплат из ПВХ-мембраны (толщиной не менее 1,5 мм) **сваркой горячим воздухом**. Технология:

1. Очистка повреждённого участка.
2. Вырезка заплаты с закруглёнными углами (радиус  $\geq 50$  мм), перекрывающей дефект на  $\geq 50$  мм во все стороны.
3. Сварка горячим воздухом (термофен Leister или аналог,  $T=400-500^{\circ}\text{C}$ ).
4. Проверка шва щупом.

**Запрещается** использование герметика для латочного ремонта.

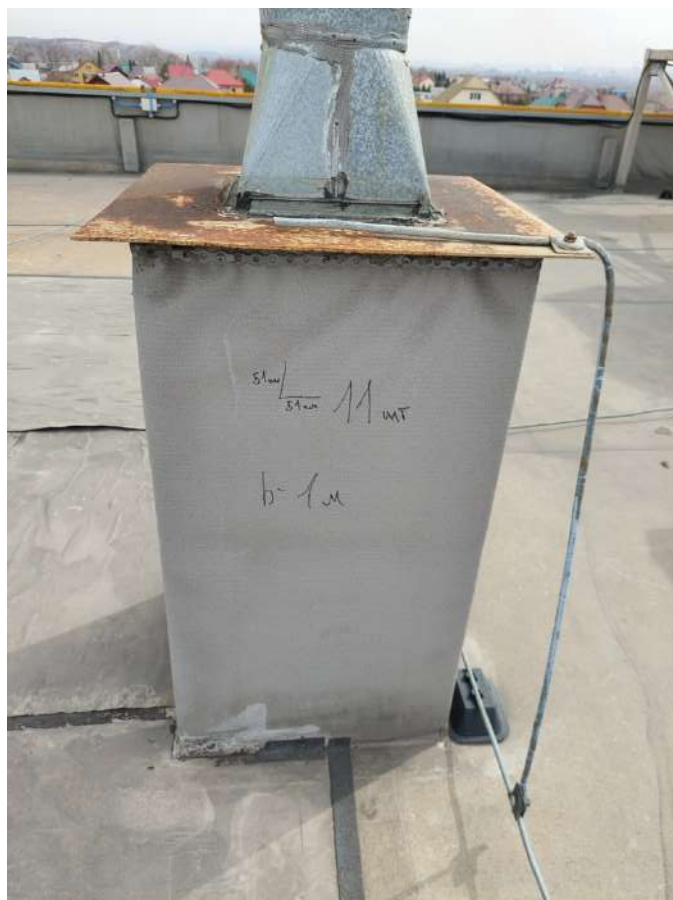
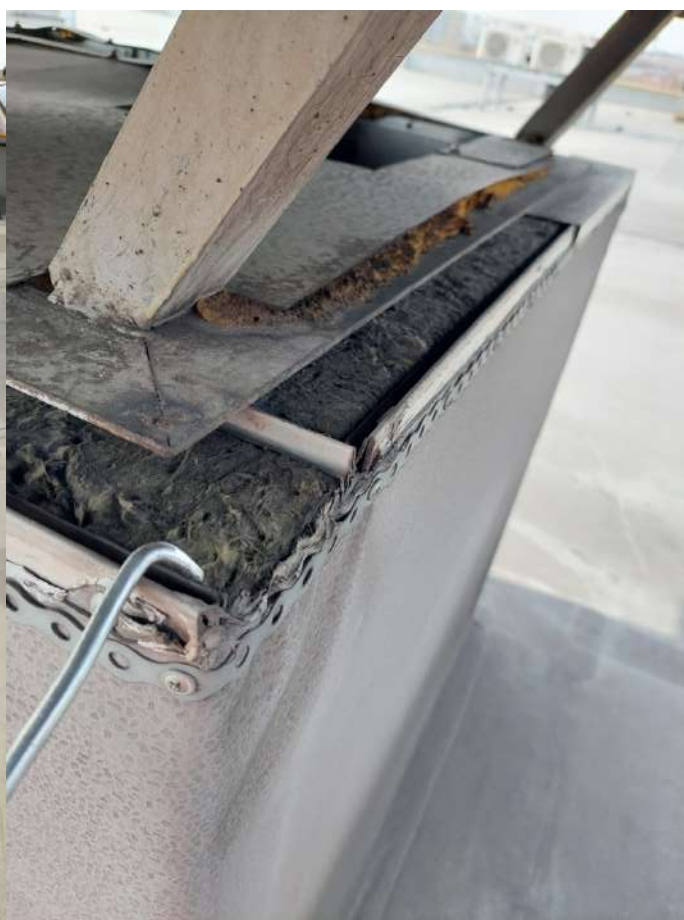
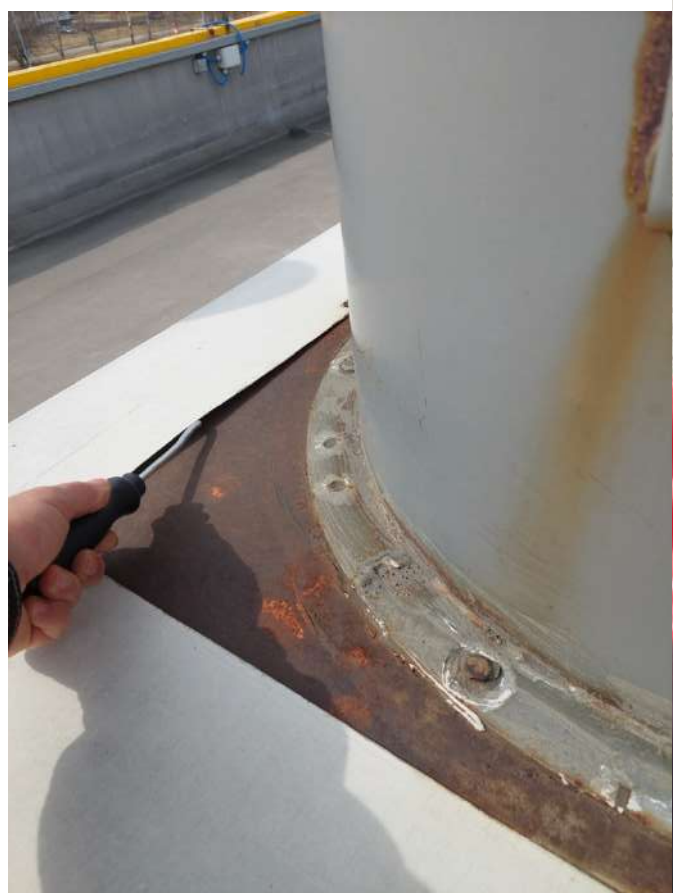
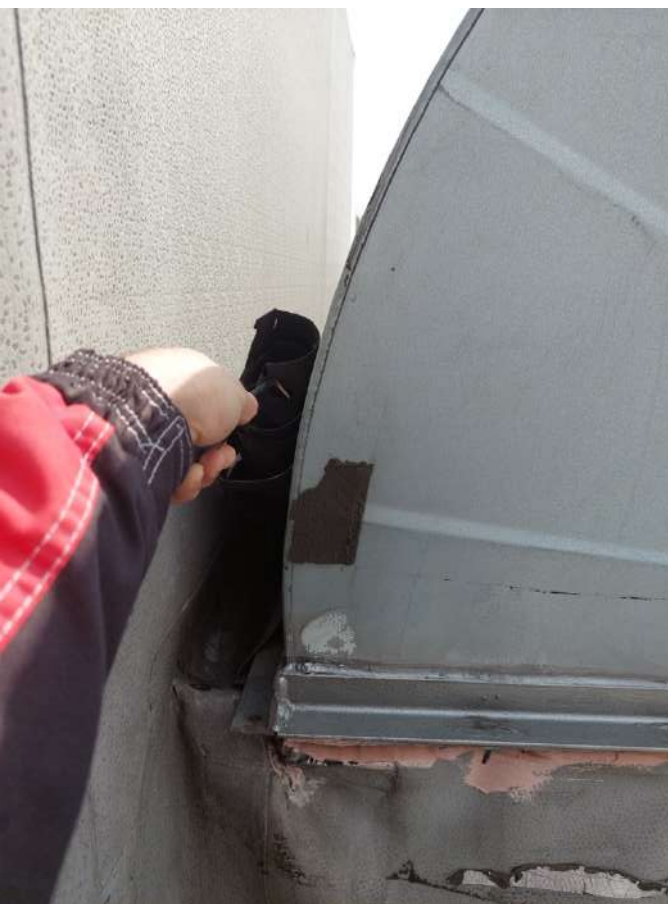
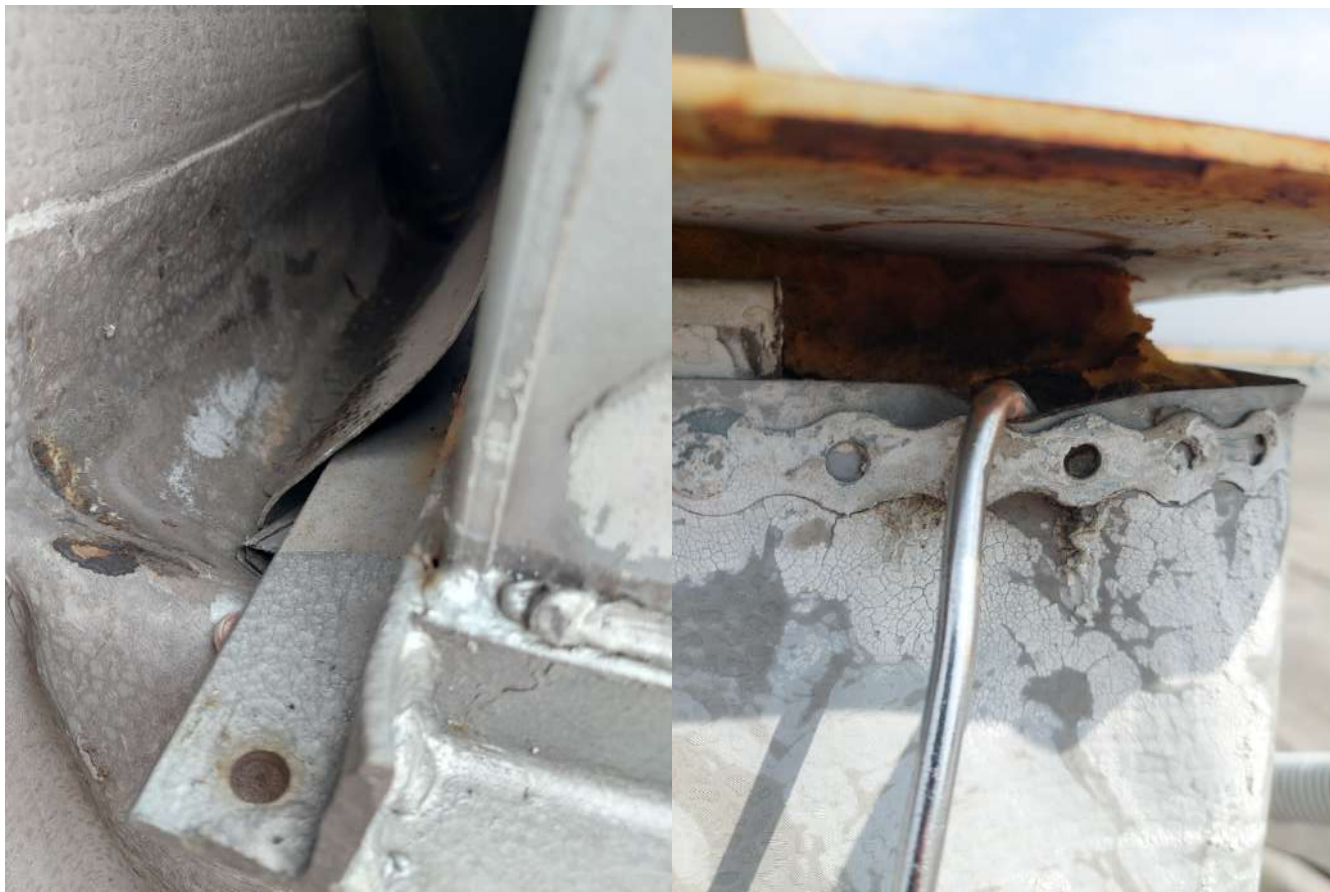
### 3.3.7. Вентиляционные шахты.

Отслоение герметика, нарушение герметичности. Требуется герметизация с частичной реконструкцией узлов.

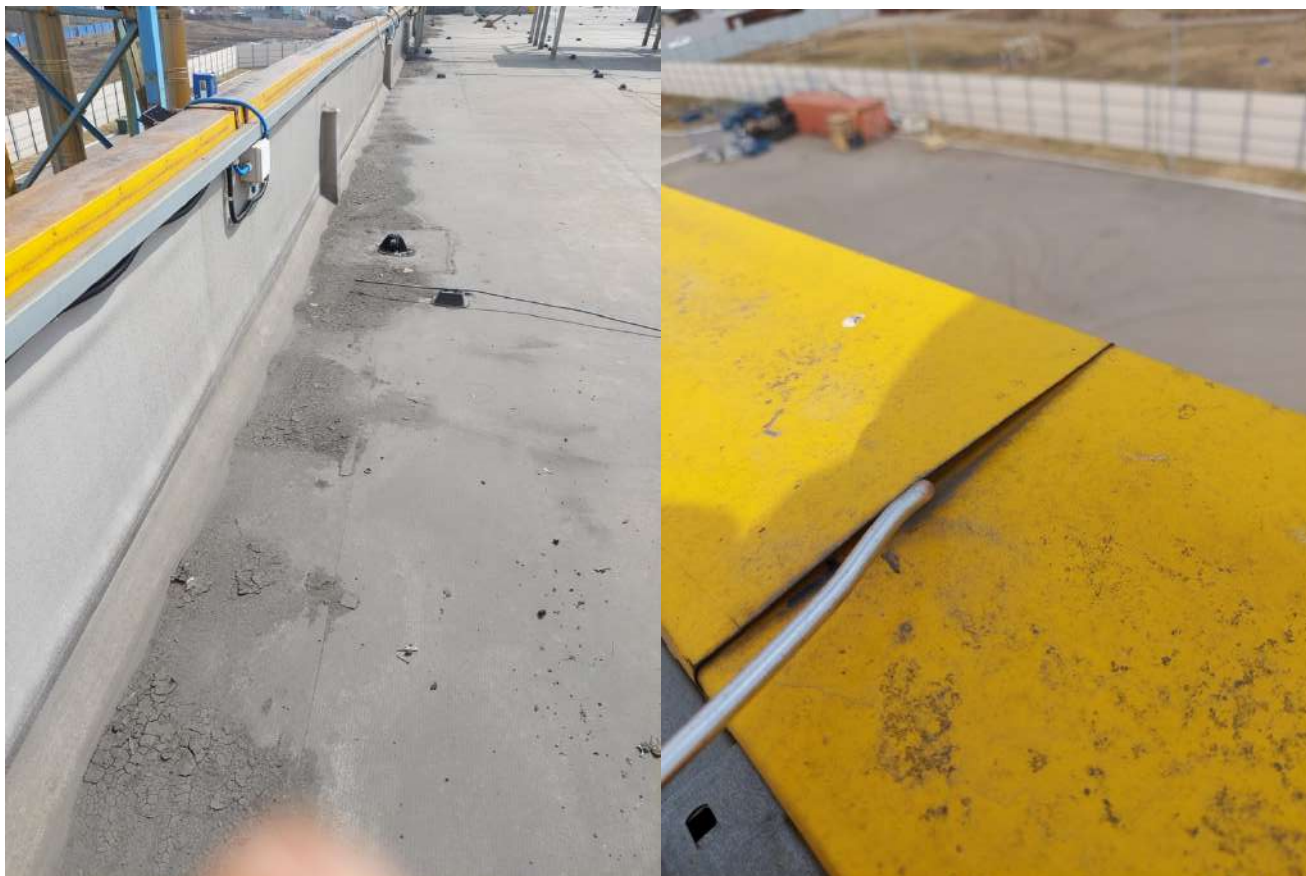
### 3.3.8. Парапеты и парапетные крышки.

Гидроизоляция заведена под крышки, стыки не герметизированы. Местами крышки оторваны.

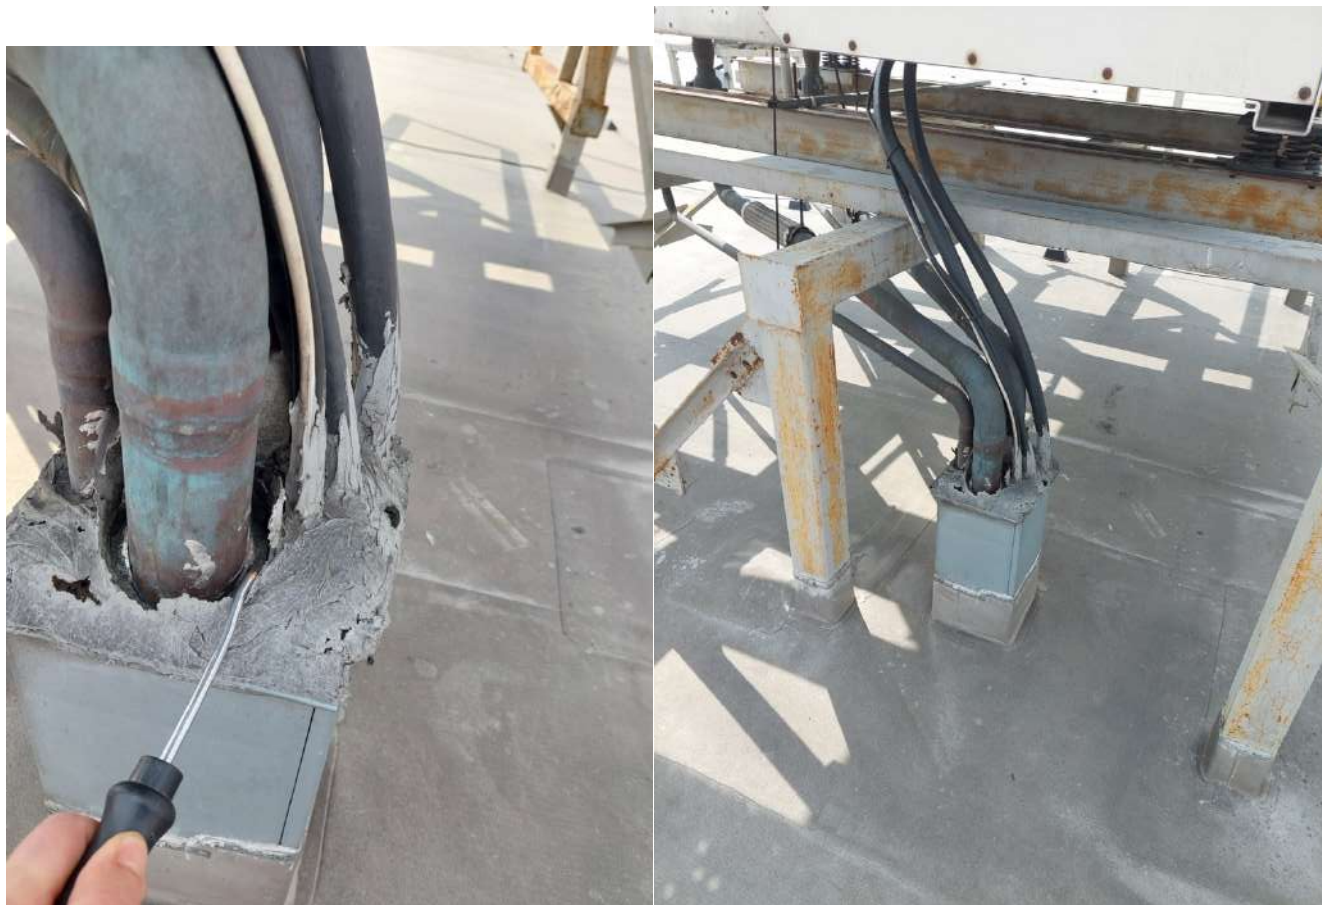
### 3.3.9. Узлы прохода инженерных коммуникаций.

Выполнены без гидрозатвора («гусака»), герметик частично либо полностью разрушен. Вода и конденсат беспрепятственно проникают внутрь кровли.

На момент обследования 15 проходок трубок кондиционеров выполнены без гидрозатвора: трубки просто заведены в кровлю и замазаны герметиком. В результате температурных перепадов герметик разрушается, вода и конденсат беспрепятственно стекают по трубкам внутрь кровельной конструкции.

**Принцип действия гидрозатвора:** основан на постоянном присутствии воздушной пробки в изогнутом канале трубы (U- или P-образный изгиб). Беспрепятственно пропускает воздух, но является преградой для влаги извне.

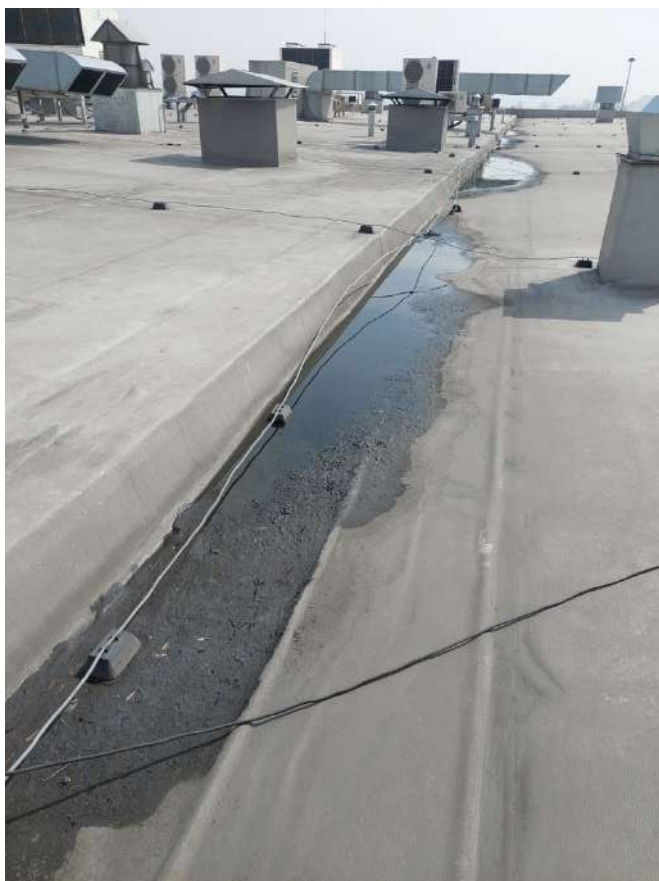
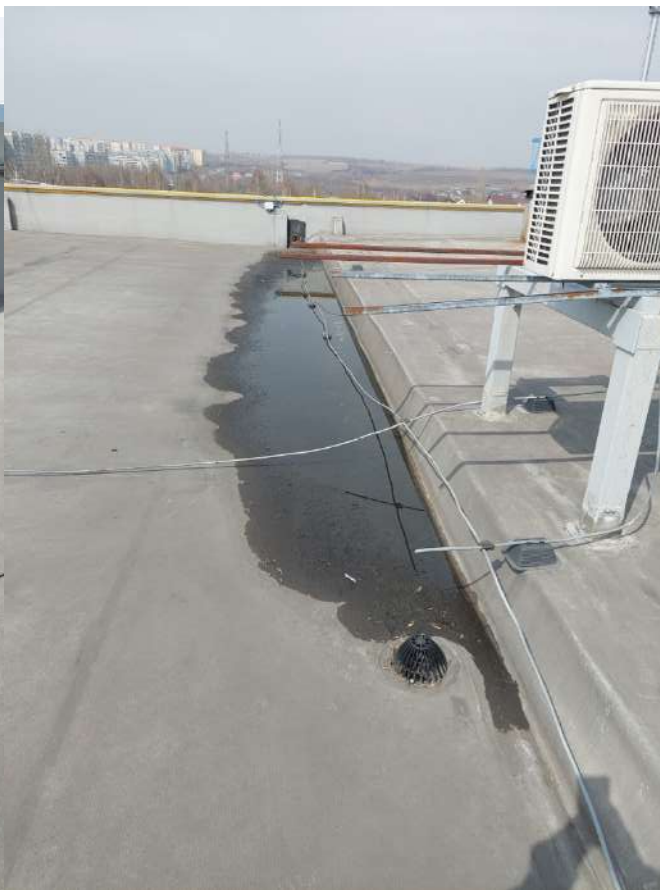
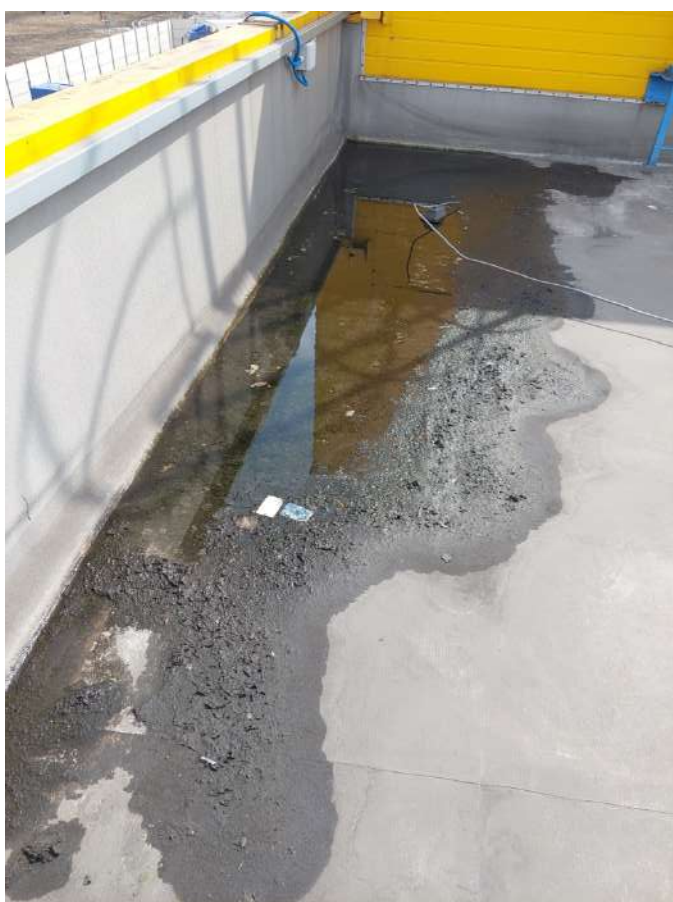
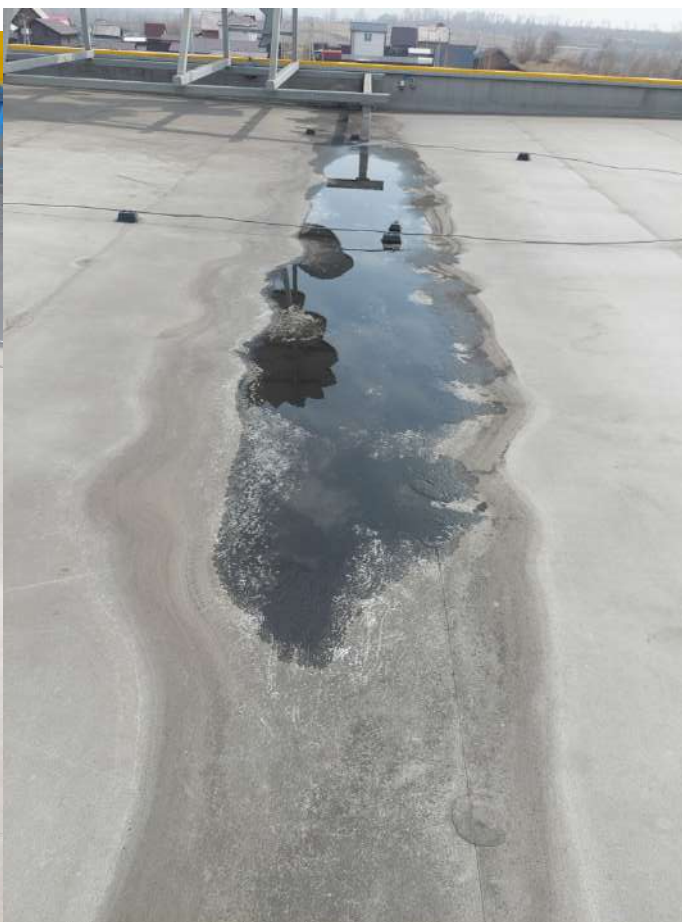
### 3.3.10. Ендовы и межворонковые зоны.

Отсутствуют контруклоны. Застойные зоны глубиной до 30мм.

Проектный уклон кровли составляет 1,5–2,4%, что соответствует требованиям п. 4.3 и п. 5.1.4 СП 17.13330.2017 (минимальный уклон для неэксплуатируемой кровли из полимерных рулонных материалов — 1,5%). Однако инструментальный контроль и визуальный осмотр выявили в ендовах и водосборных зонах контруклоны и участки с нулевым уклоном, что приводит к застою воды глубиной до 30 мм.

Согласно п. 4.3 СП 17.13330.2017, в ендовах уклон кровли принимают в зависимости от расстояния между воронками, но не менее 0,5%. На обследуемой кровле данное требование в ряде зон не выполняется.

3. **Геометрия кровли** не обеспечивает водоотведение: отсутствуют контруклоны в ендовах и приворонковых зонах, что приводит к застойным зонам. Необходимо устройство контруклонов из клиновидных плит.

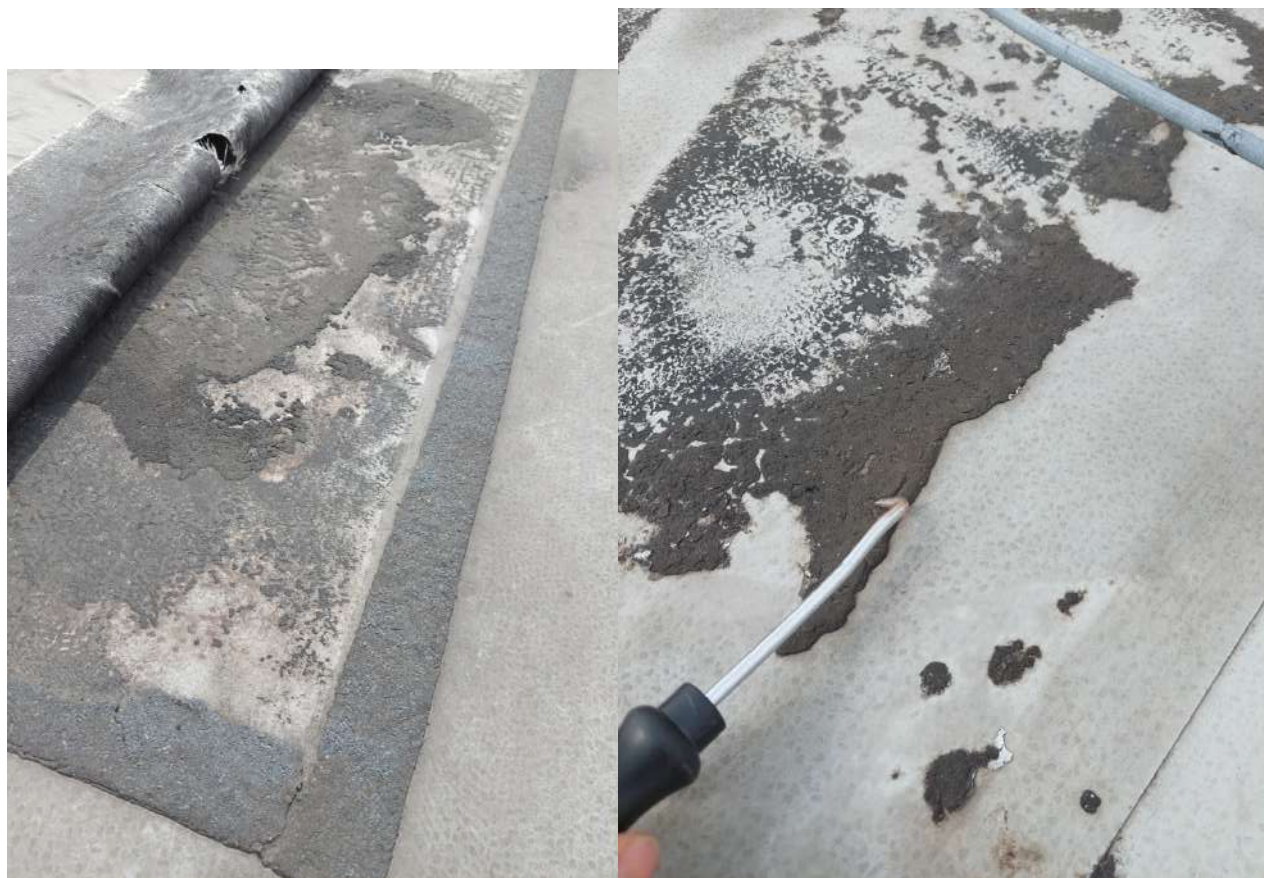
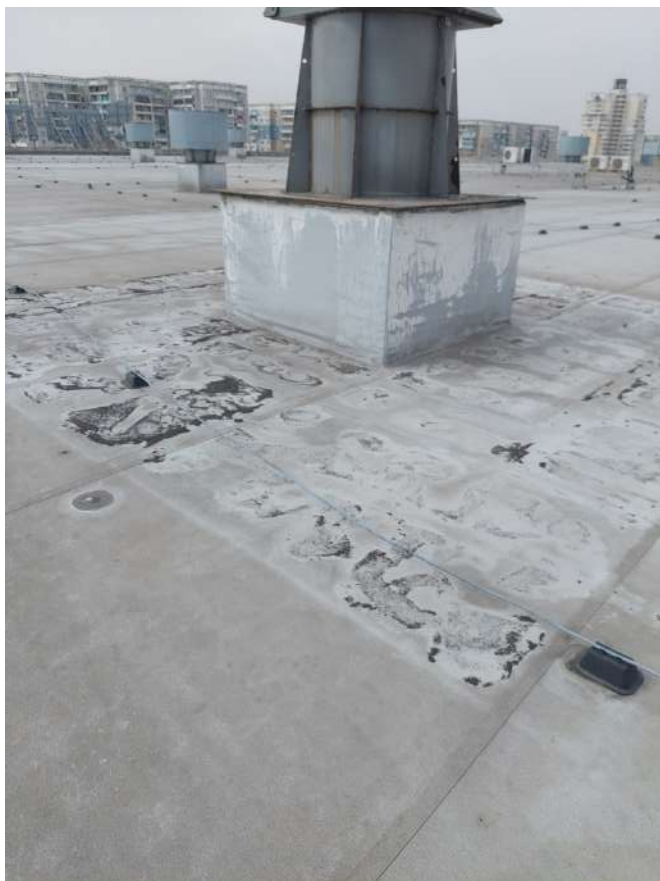
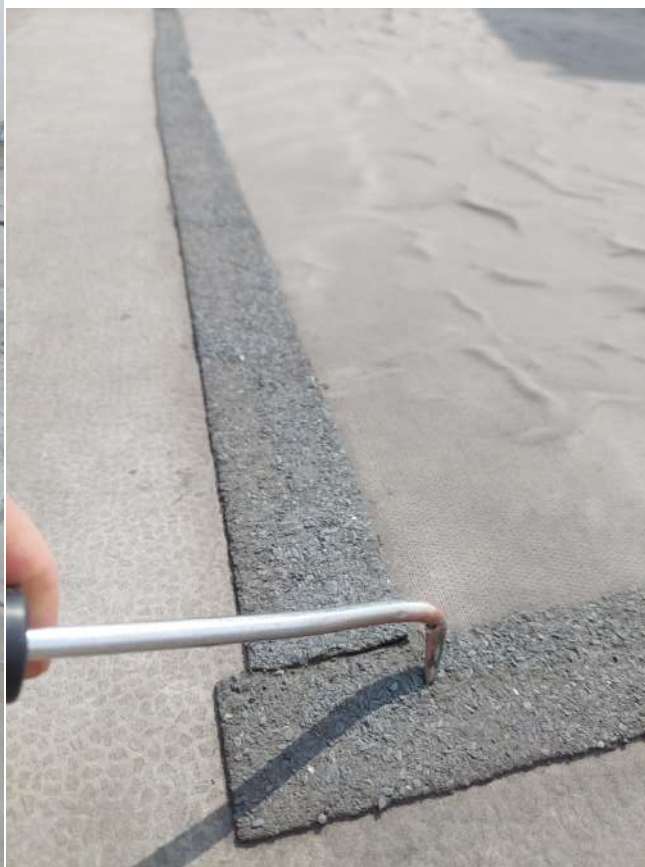
### 3.3.11. Соответствие противопожарным нормам

В соответствии с требованием заказчика и для обеспечения повышенной пожарной безопасности, на кровле **должны быть устроены** противопожарные рассечки из негорючего материала **Технониколь LOGICROOF NG**. При обследовании выявлено, что существующие рассечки (8 шт., размером 5×5 м) выполнены из негорючего материала, но по периметру обустроена битумная наплавляемая гидроизоляция (горючая). Это является нарушением. **Требуется демонтаж существующих рассечек** и устройство новых с использованием только негорючих материалов (LOGICROOF NG) без битумных составляющих.

1. Демонтировать существующие рассечки (8 шт. 5×5 м) – вырезать зону рассечки с прилегающей ПВХ-мембраной на ширину не менее 500 мм в каждую сторону.
2. Удалить битумную гидроизоляцию.
3. Смонтировать **новые рассечки из негорючего материала LOGICROOF NG** (каменная вата высокой плотности с покрытием) согласно типовому узлу Технониколь.
4. Герметизация рассечек – только негорючими материалами (без битума).

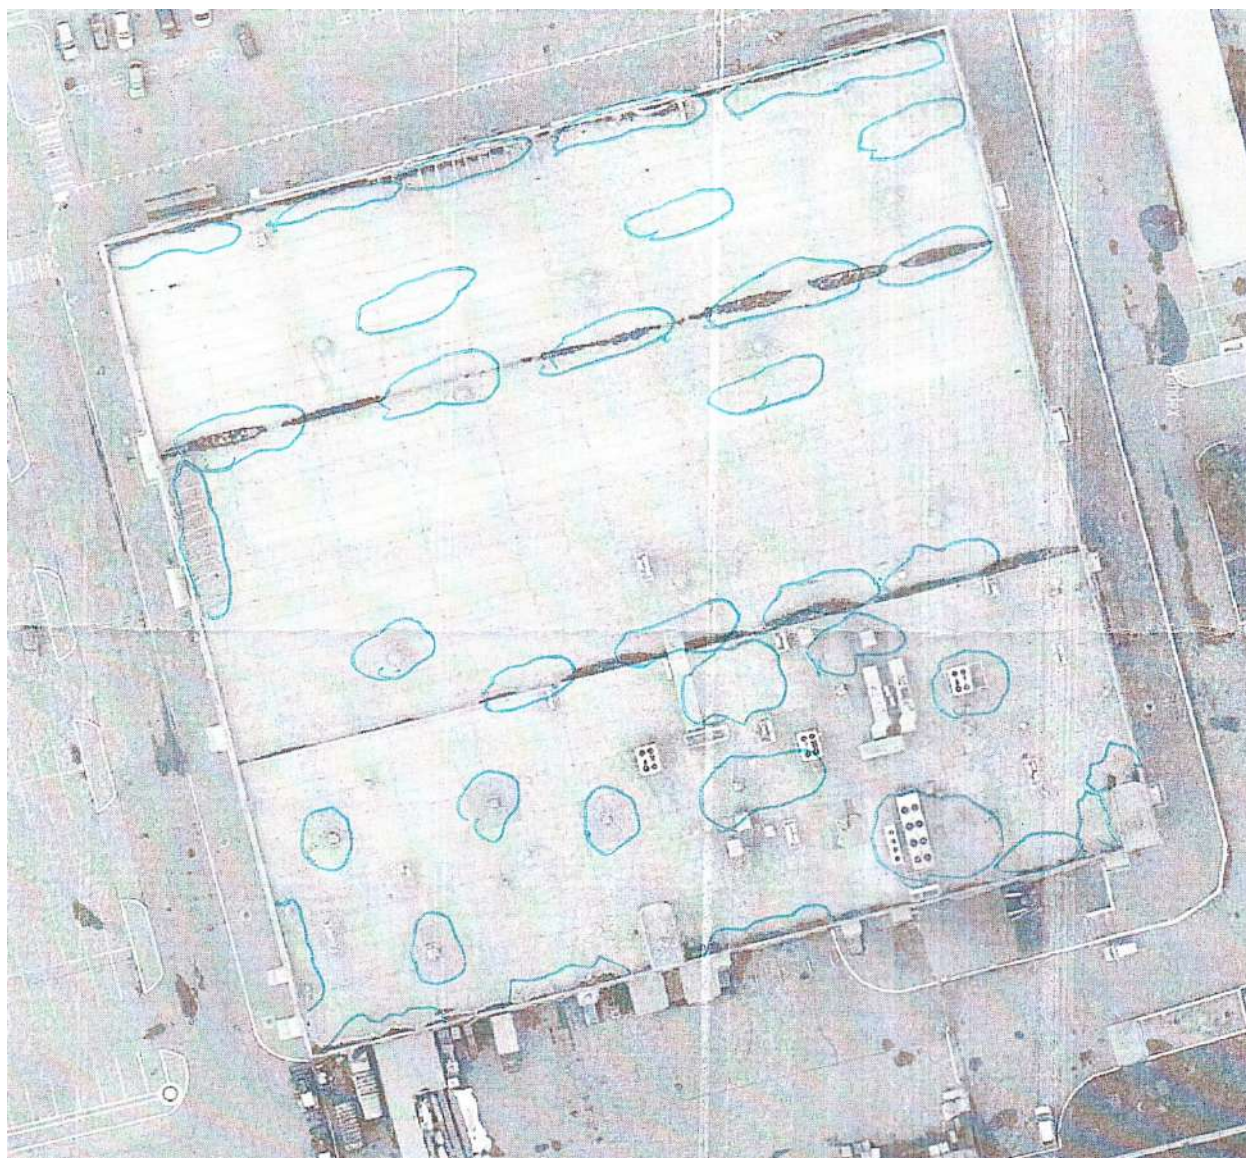
План-схема участков с повышенной увлажненностью

Выборочное обследование ручным влагомером выявило зоны переувлажнения утеплителя ( $\geq 20\%$  объёмной влажности), приуроченные к воронкам и застойным зонам. Замена утеплителя не требуется — достаточно локальной просушки в процессе ремонта.
