ООО «Престиж Сервис»

**Техническое заключение**  
**по обследованию гидроизоляции кровли здания**  
**гипермаркета «Лента»**

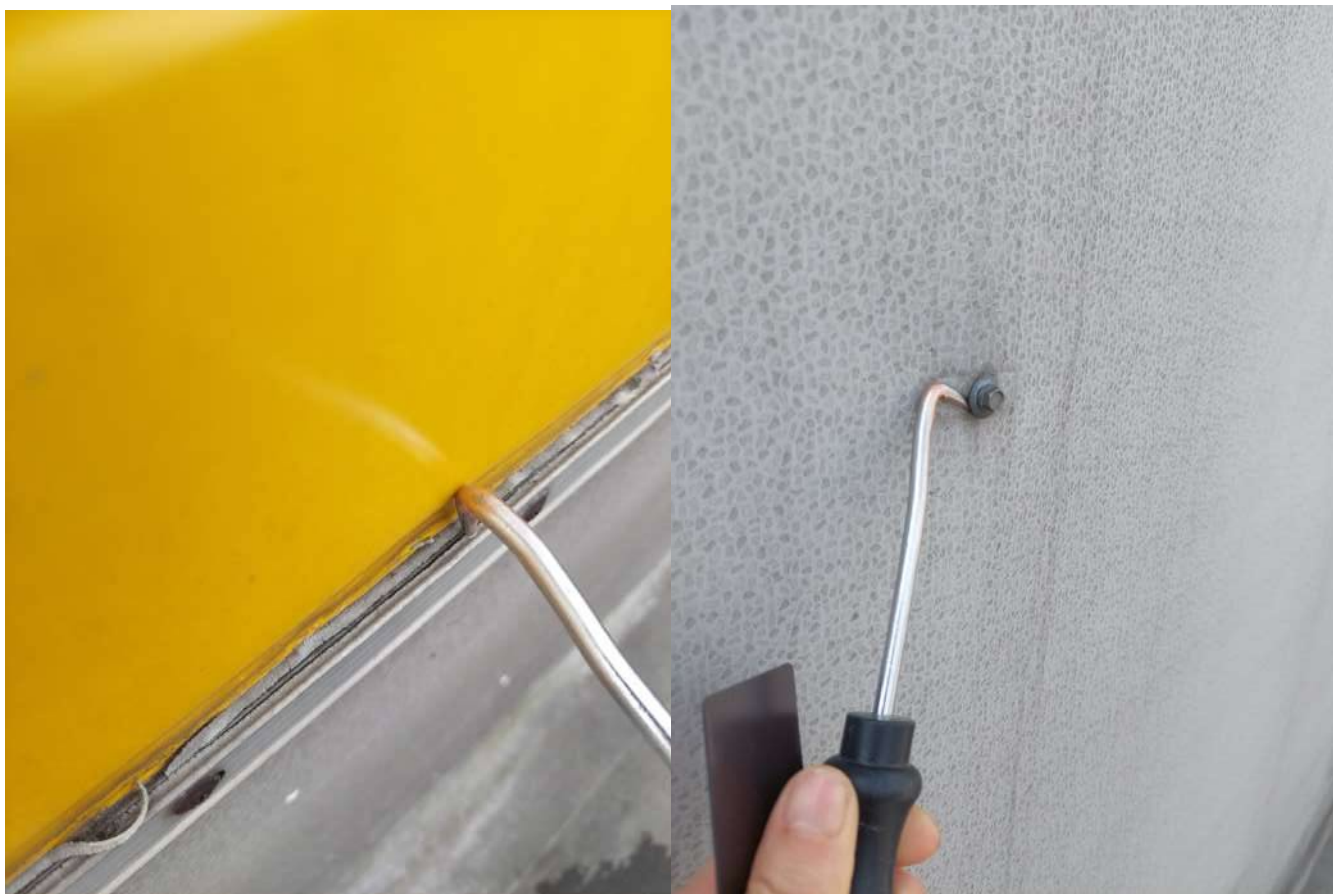
#### **3.3.1. Примыкания к парапетам и стенам.**

Примыкания к парапету заведены на парапет на всю высоту парапета. Герметизация парапетных крышек частично отсутствует. Присутствует негерметизированный крепеж.

В зонах ветровой нагрузки наблюдается частичный отрыв от основания, разрыв сварных швов. Требуется реконструкция зон ветровой нагрузки.

На примыканиях к надстройкам требуется дополнительная герметизация. Также на

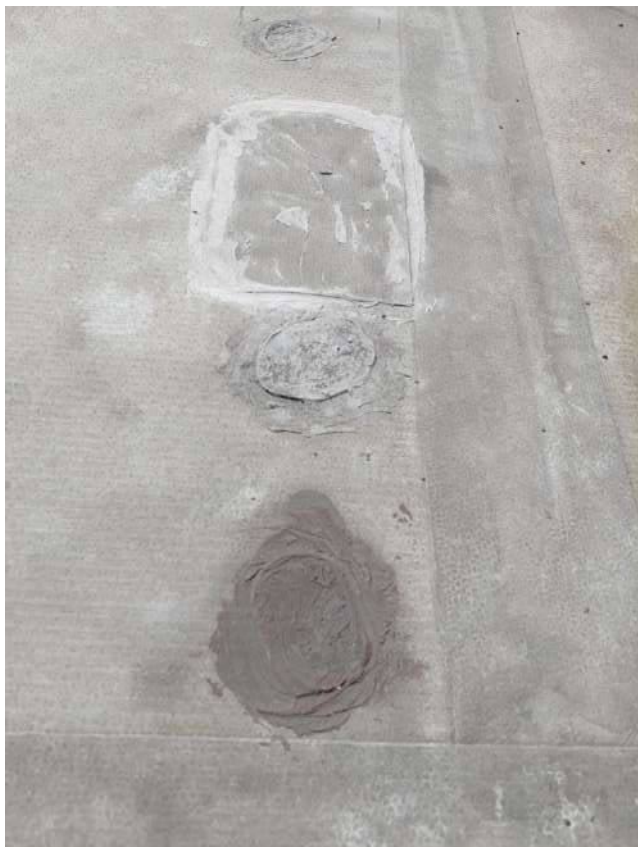
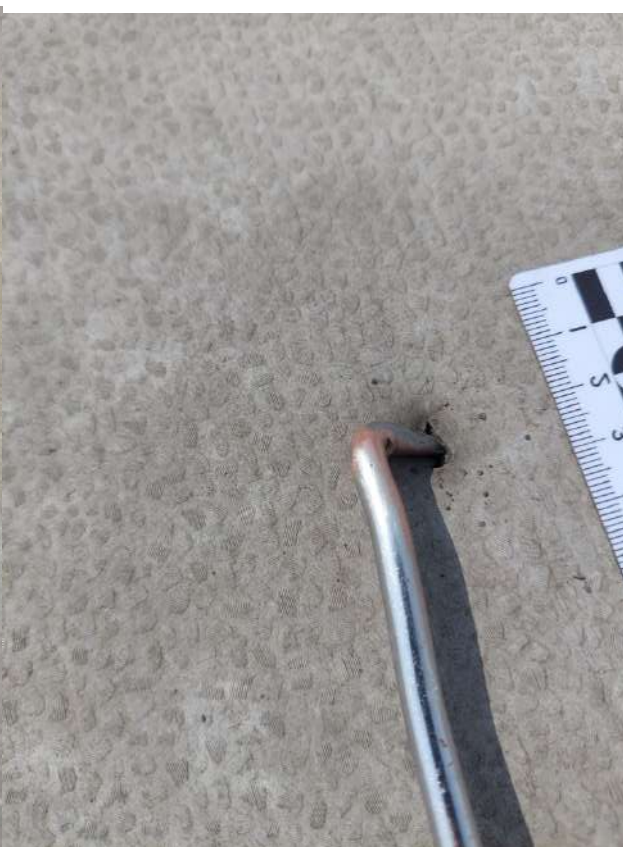
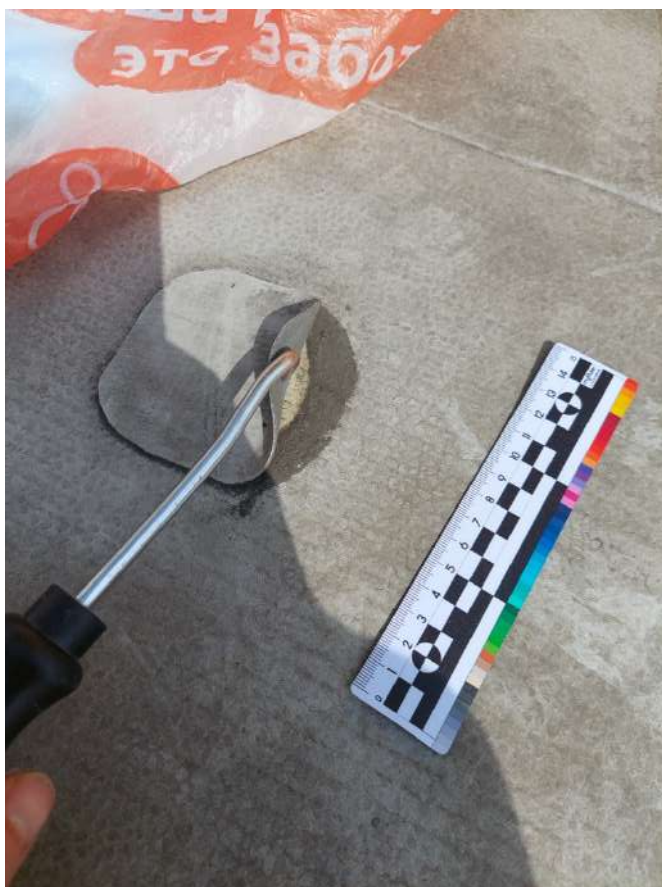
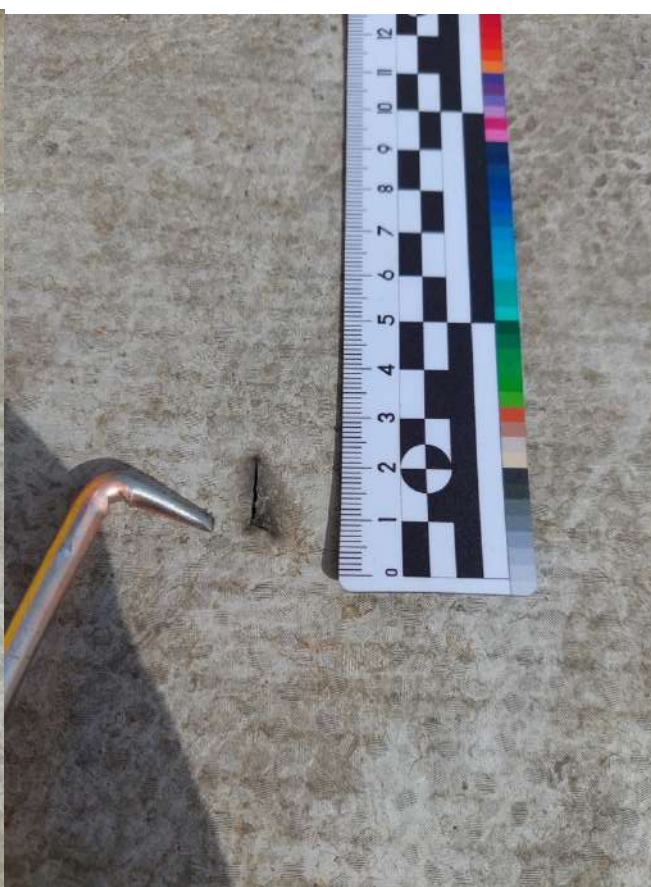
### 3.3.6. Основное поле кровли.

Многочисленные механические повреждения (проколы, порезы), непроваренные швы, некачественный ремонт (латки смонтирован на герметик).

Ремонт выполняется методом установки заплат из ПВХ-мембраны (толщиной не менее 1,5 мм) **сваркой горячим воздухом**. Технология:

1. Очистка повреждённого участка.
2. Вырезка заплаты с закруглёнными углами (радиус  $\geq 50$  мм), перекрывающей дефект на  $\geq 50$  мм во все стороны.
3. Сварка горячим воздухом (термофен Leister или аналог,  $T=400-500^{\circ}\text{C}$ ).
4. Проверка шва щупом.

**Запрещается** использование герметика для латочного ремонта.

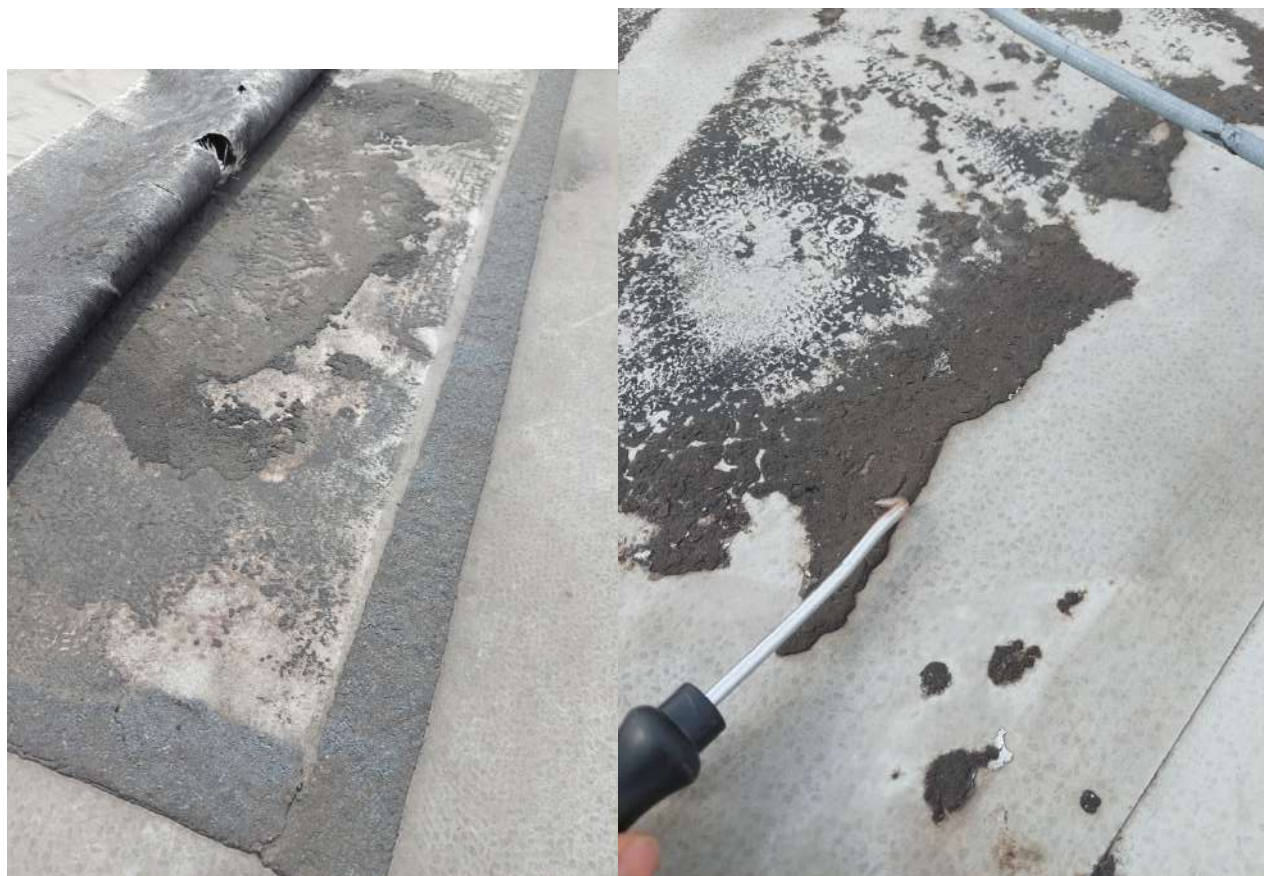
### 3.3.11. Соответствие противопожарным нормам

В соответствии с требованием заказчика и для обеспечения повышенной пожарной безопасности, на кровле **должны быть устроены** противопожарные рассечки из негорючего материала **Технониколь LOGICROOF NG**. При обследовании выявлено, что существующие рассечки (8 шт., размером 5×5 м) выполнены из негорючего материала, но по периметру обустроена битумная наплавляемая гидроизоляция (горючая). Это является нарушением. **Требуется демонтаж существующих рассечек** и устройство новых с использованием только негорючих материалов (LOGICROOF NG) без битумных составляющих.

1. Демонтировать существующие рассечки (8 шт. 5×5 м) – вырезать зону рассечки с прилегающей ПВХ-мембраной на ширину не менее 500 мм в каждую сторону.
2. Удалить битумную гидроизоляцию.
3. Смонтировать **новые рассечки из негорючего материала LOGICROOF NG** (каменная вата высокой плотности с покрытием) согласно типовому узлу Технониколь.
4. Герметизация рассечек – только негорючими материалами (без битума).

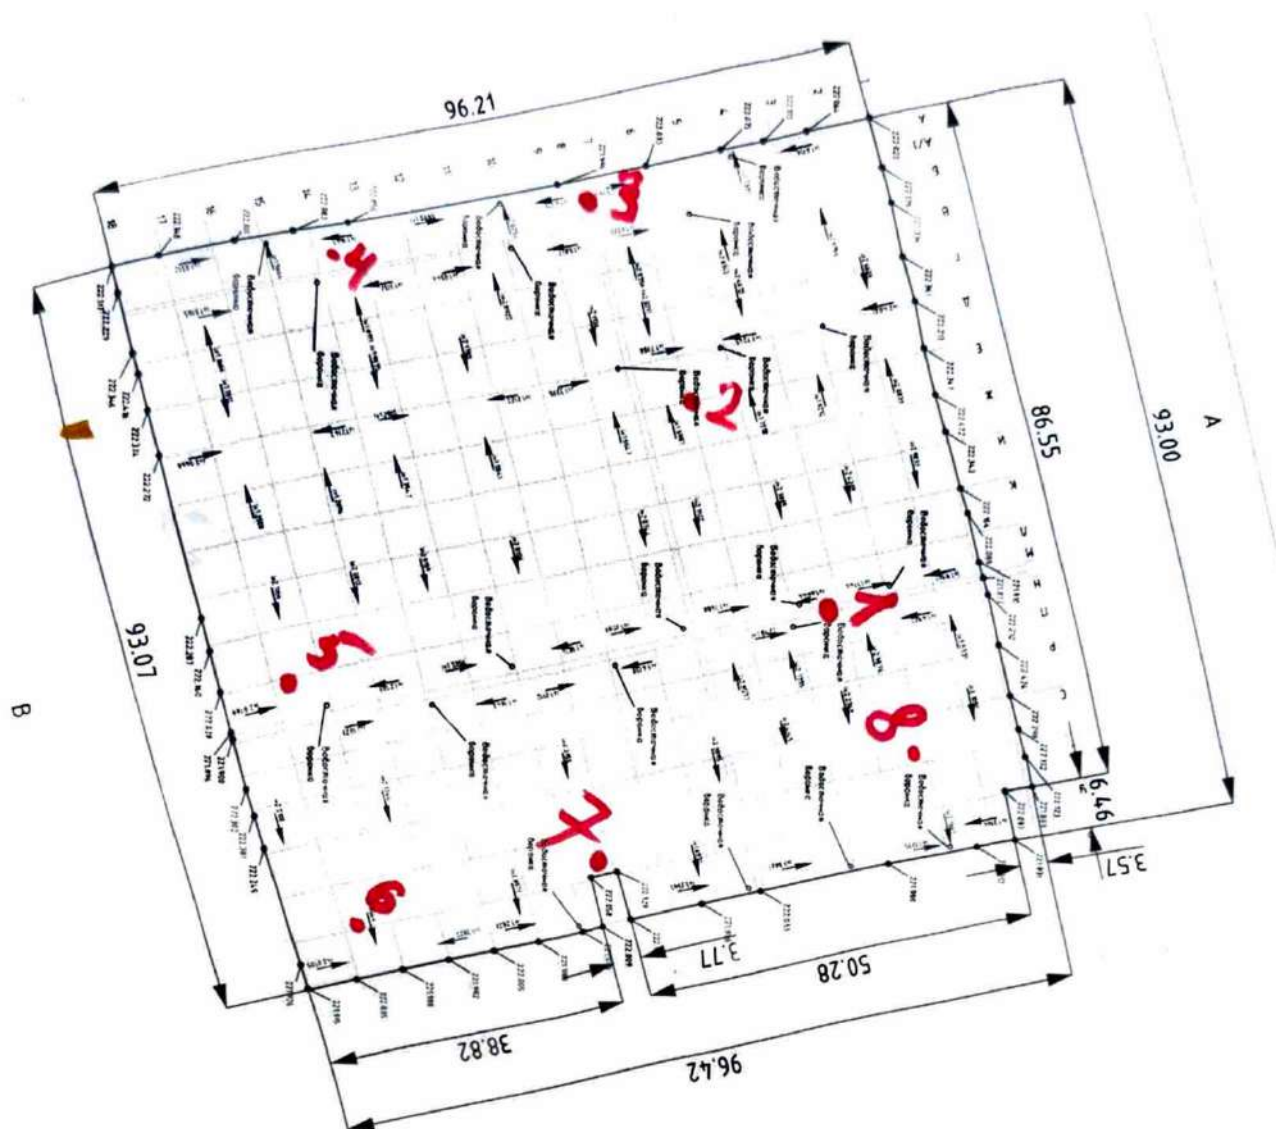
## Приложение 4. Расположение и результаты вскрытия шурфов

Схема расположения шурфов на плане кровли. Точки изъятия определялись согласно тактильному анализу жесткости кровли и расположения дефектов гидроизоляции.
