ООО «Престиж Сервис»

## Техническое заключение по обследованию кровли здания

Объект обследования — кровля распределительного центра «Перекресток

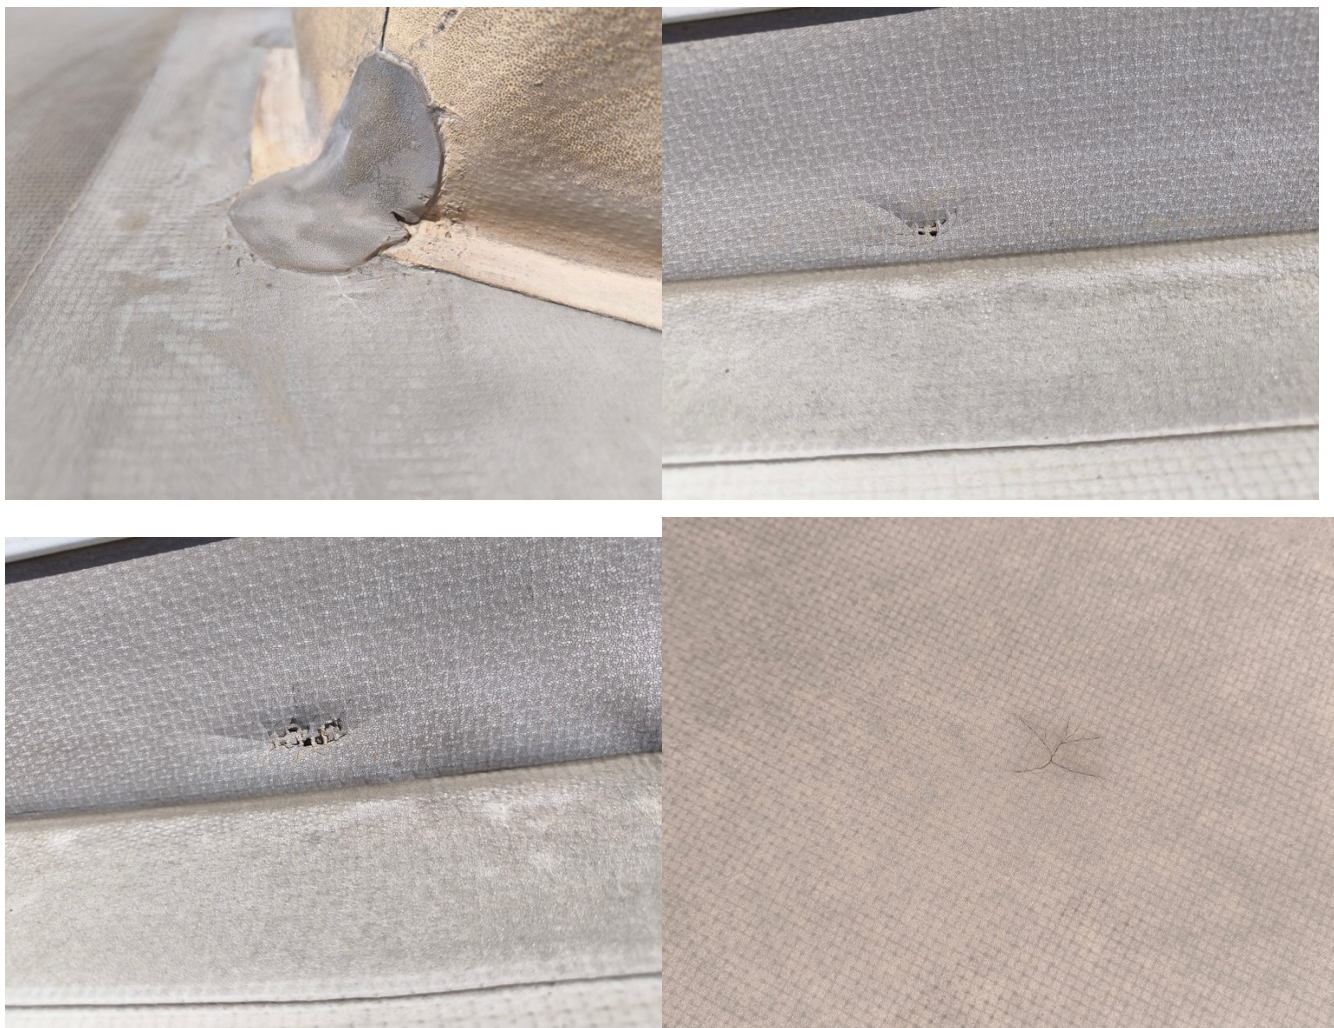
### **ДЕФЕКТ № 1 — КРИТИЧЕСКОЕ ИСТОНЧЕНИЕ МЕМБРАНЫ: ОБНАЖЕНИЕ АРМИРУЮЩЕЙ СЕТКИ**

На значительной части (участках 1 и 2) поверхности кровли верхний пластичный защитный слой мембраны практически полностью отсутствует. При визуальном осмотре сквозь истончённый верхний слой отчётливо просматривается армирующая сетка — базовый несущий слой ПВХ-мембраны. Данный признак является индикатором критической степени деградации покрытия. В отдельных местах происходит полная потеря пластификатора и его «выкрашивание» из армированной сетки, что свидетельствует о полной деградации ПВХ-мембраны в критической стадии.

**Значение:** Остаточная толщина мембраны в таких зонах недостаточна для обеспечения гидроизоляционной функции. Дальнейшая эксплуатация без замены покрытия ведёт к сквозным повреждениям и массовым протечкам.

КРИТИЧЕСКАЯ

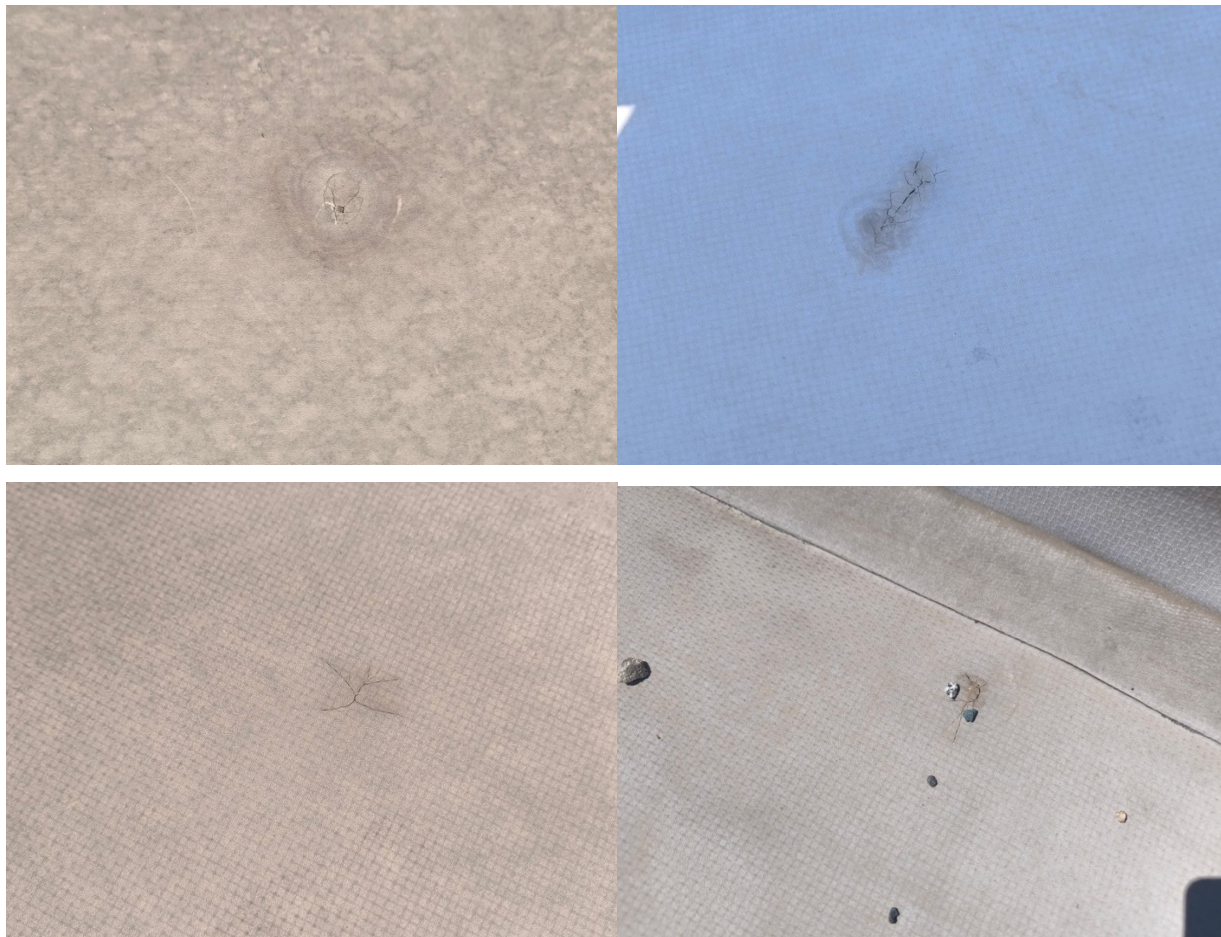
## **ДЕФЕКТ №2. ПРИЗНАКИ ДЕГРАДАЦИИ (УСТАРЕВАНИЯ) МЕМБРАНЫ**

По результатам анализа фотоматериалов зафиксированы следующие признаки устаревания и деградации полимерной мембраны:

Характер трещин на полотне мембраны (резкие, ломаные, с расходящимися ответвлениями) свидетельствует о том, что полимер утратил пластичность и перешёл в хрупкое состояние. Здоровая ПВХ-мембрана не трескается подобным образом — она растягивается и рвётся с образованием округлых краёв. Наличие острых ломаных трещин — прямой признак окислительной деградации полимерной плёнки под действием УФ-излучения и термических циклов.

*Механизм:* Длительное воздействие ультрафиолетового излучения вызывает разрыв полимерных цепей (деполимеризация) и вымывание пластификаторов из объёма мембраны. Это приводит к увеличению температуры стеклования материала — при отрицательных температурах мембрана становится хрупкой и растрескивается при минимальных нагрузках.

На отдельных участках кровли мембрана имеет жёлтое/оранжевое окрашивание, отличающееся от первоначального светло-серого цвета. Желтизна — типичный признак окисления пластификаторов в ПВХ-мембране при длительной эксплуатации.

*Механизм:* Окисление фталатных пластификаторов при УФ-воздействии приводит к образованию окрашенных продуктов окисления, визуально проявляющихся в виде жёлтого налёта на поверхности и в толще материала.

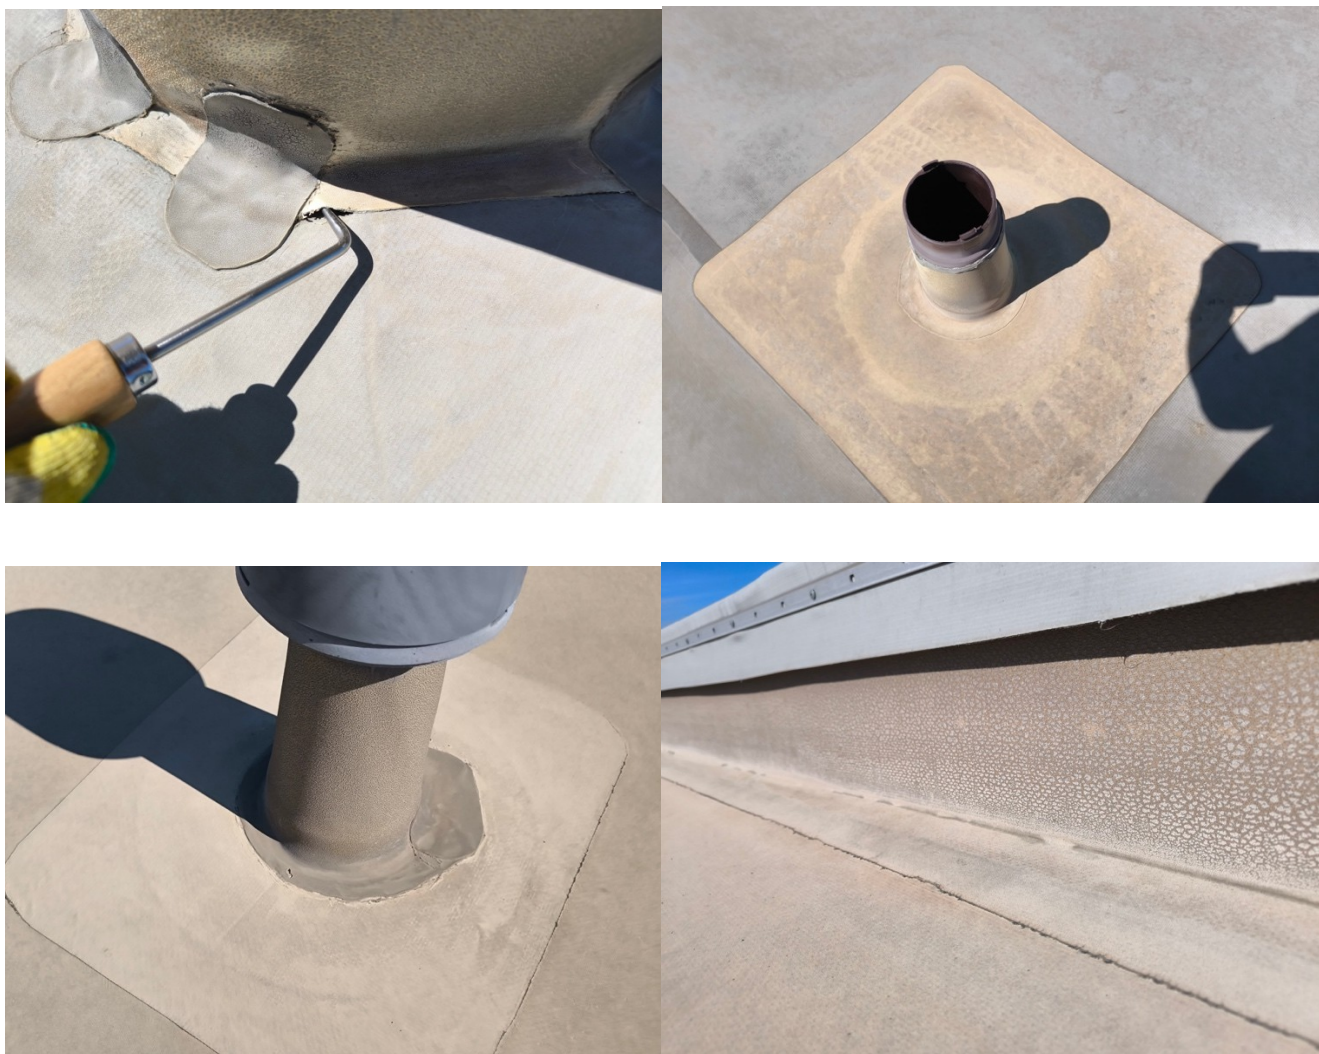
### **ДЕФЕКТ № 3 — ДЕГРАДАЦИЯ МЕМБРАНЫ НА ВЕРТИКАЛЬНЫХ ПРИМЫКАНИЯХ И УЗЛАХ ПРОХОДОВ**

На вертикальных примыканиях мембраны к парапетам, стенам, а также в зонах примыкания к узлам прохода через кровлю мембрана утратила эластичность: стала **жёсткой, хрупкой, приобрела жёлтый оттенок**. На данных поверхностях визуально фиксируются множественные трещины различного размера.

**Причина:** Термическая и фотохимическая деградация полимерного материала под воздействием ультрафиолетового излучения, температурных и механических нагрузок. Вертикальные участки наиболее подвержены прямому воздействию солнца и перепадам температур.

**Значение:** Жёсткая потрескавшаяся мембрана не обеспечивает герметичность примыканий. Трещины являются прямыми каналами проникновения влаги. Ремонт сваркой в данных зонах невозможен ввиду деградации материала.

**Степень опасности:** 🚫 КРИТИЧЕСКАЯ

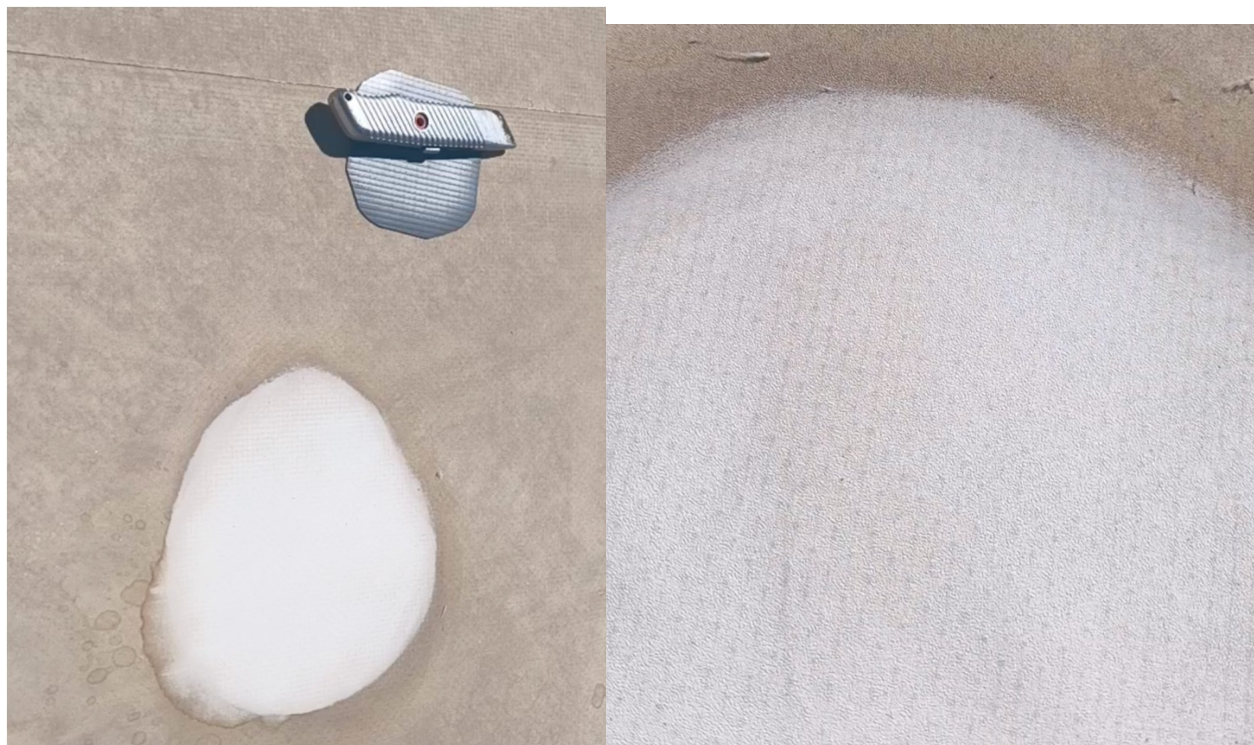
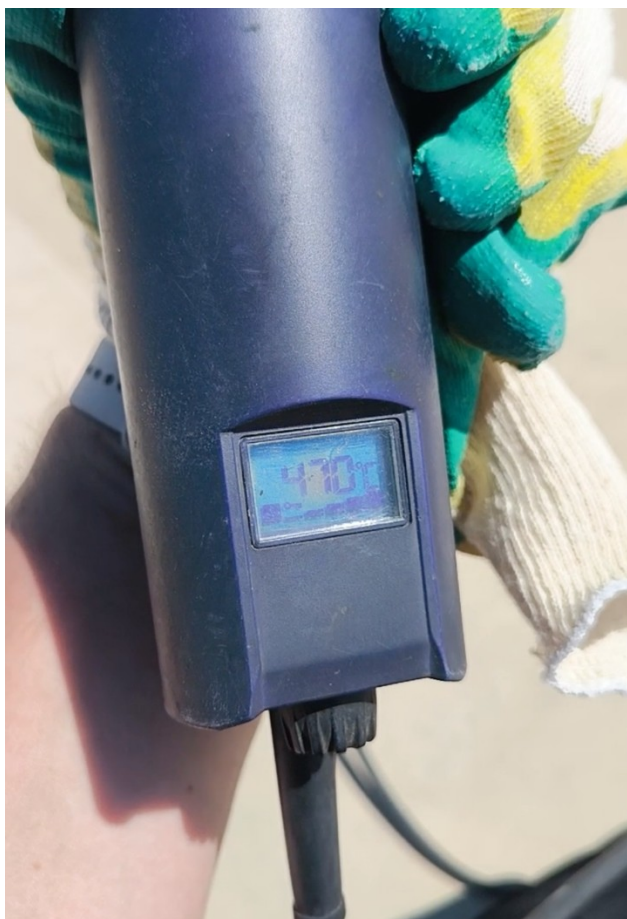
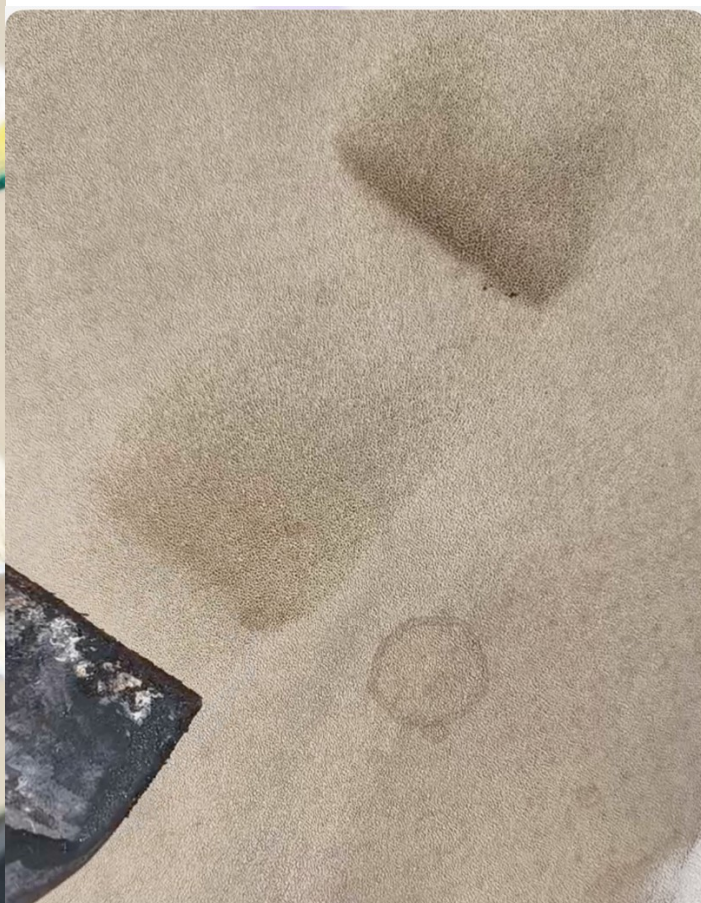
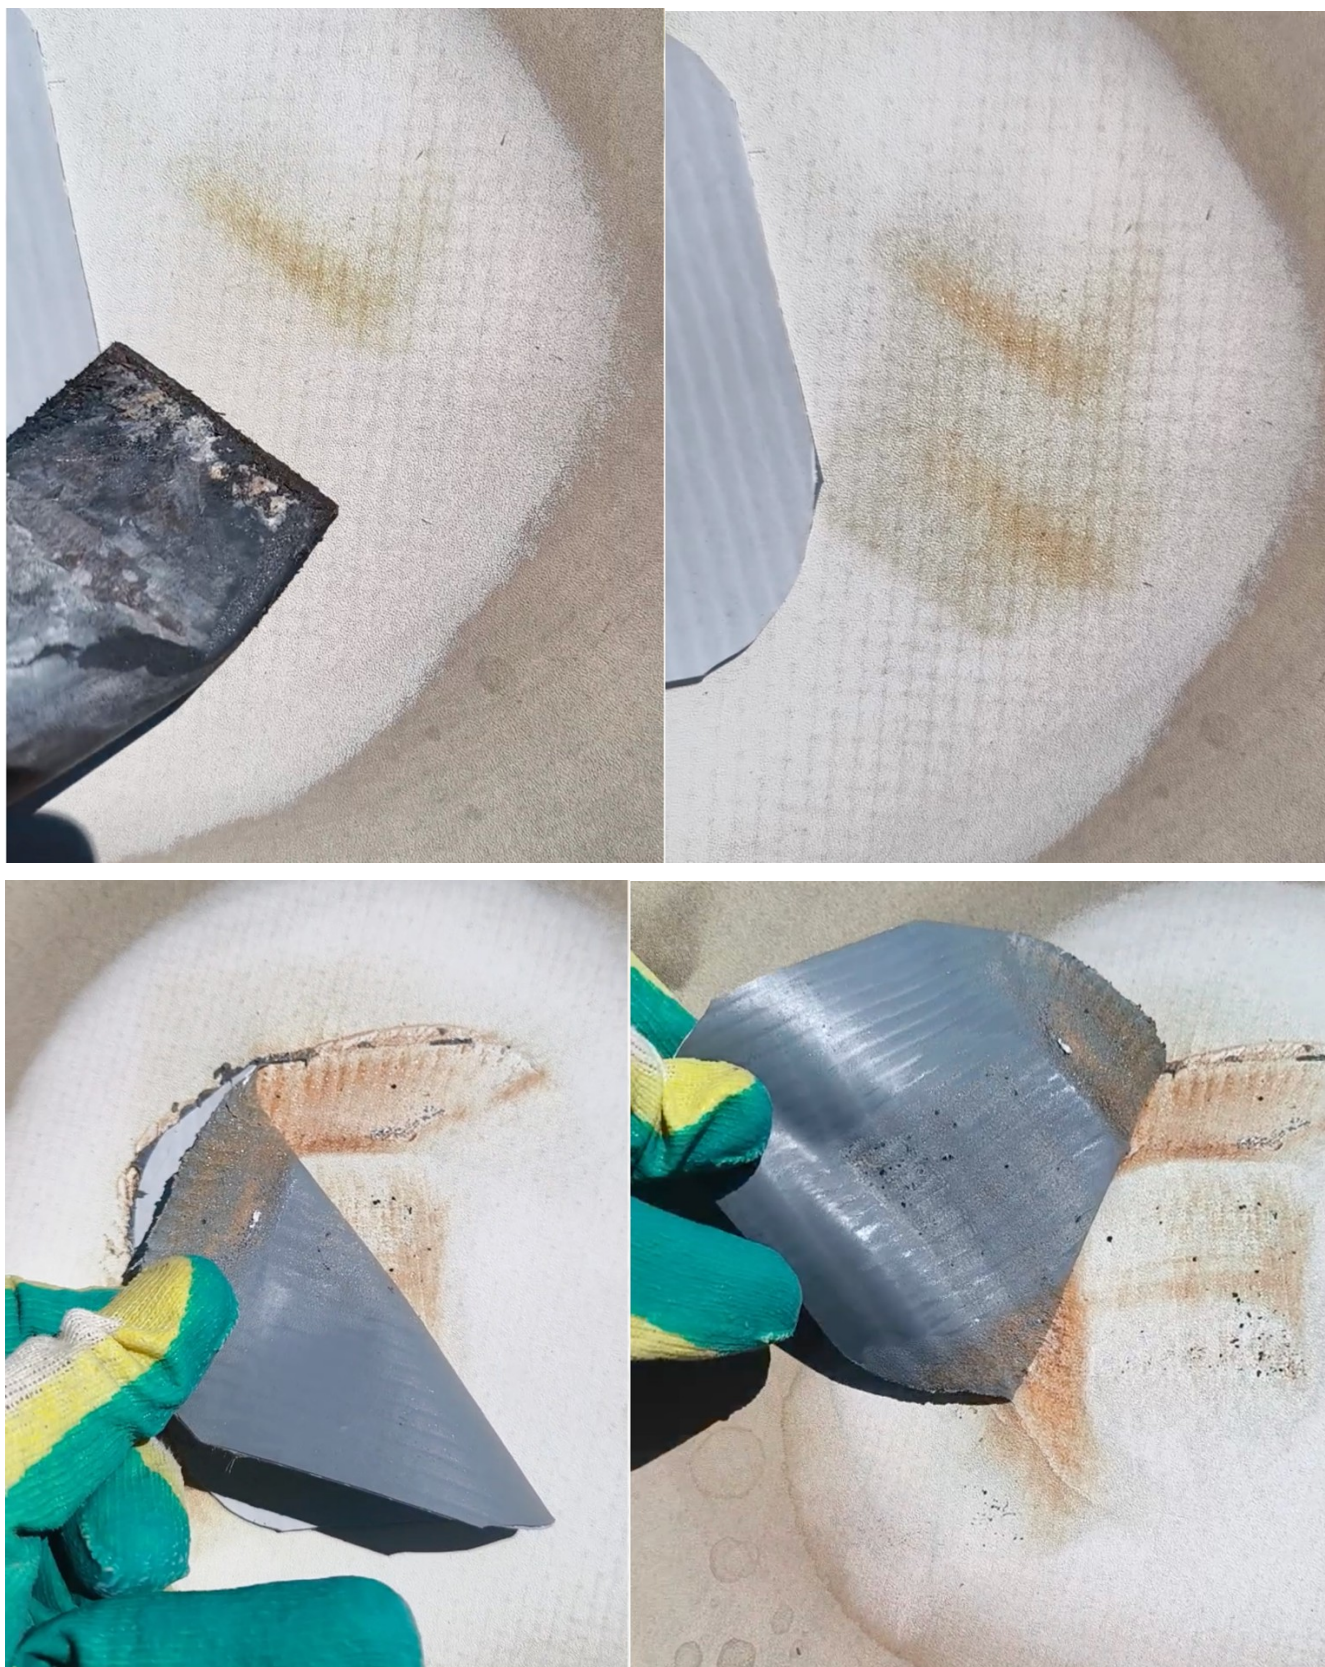
**ДЕФЕКТ № 4 — МЕМБРАНА НЕ ПОДДАЁТСЯ СВАРКЕ: ТЕРМИЧЕСКАЯ ДЕГРАДАЦИЯ**

В ходе тестового монтажа ремонтной латки на поверхность мембраны методом горячей сварки (фен) установлено, что материал **не расплавляется при стандартных рабочих температурах**. При температуре фена 470°C и предварительной обработке поверхности

активатором мембрана не переходит в пластичное состояние, а **меняет цвет и подгорает**.

**Значение:** Данный факт означает, что стандартная технология ремонта ПВХ-мембраны методом горячей сварки на данном объекте **неприменима**. Материал мембраны утратил термопластичные свойства, характерные для ПВХ, вследствие критической деградации. Выполнение качественного ремонта существующего покрытия **технически невозможно** — требуется полная замена кровельного ковра.

КРИТИЧЕСКАЯ

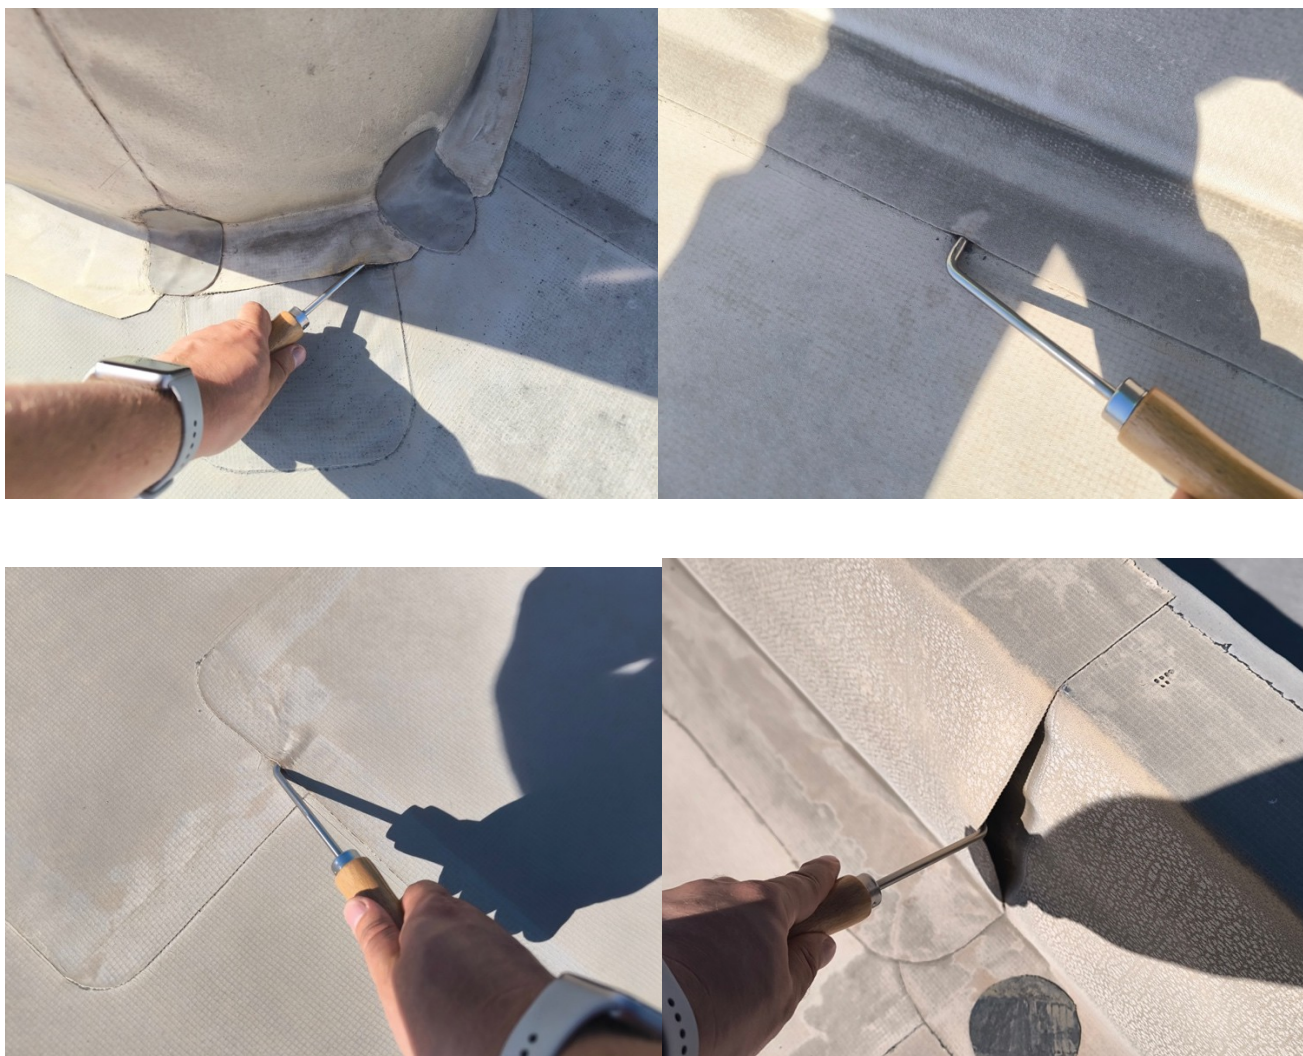
## ДЕФЕКТ № 5 — РАСКРЫТИЕ ШВОВ МЕМБРАНЫ

На поверхности кровли зафиксированы участки с раскрытием (расслоением) швов между полотнами мембраны. Шов полотен нарушен, полотна частично разошлись, образовав щель.

**Значение:** Нарушение герметичности шва является прямым путём проникновения атмосферной влаги в кровельный пирог. При наличии трещин шов не выполняет гидроизоляционную функцию.

КРИТИЧЕСКАЯ

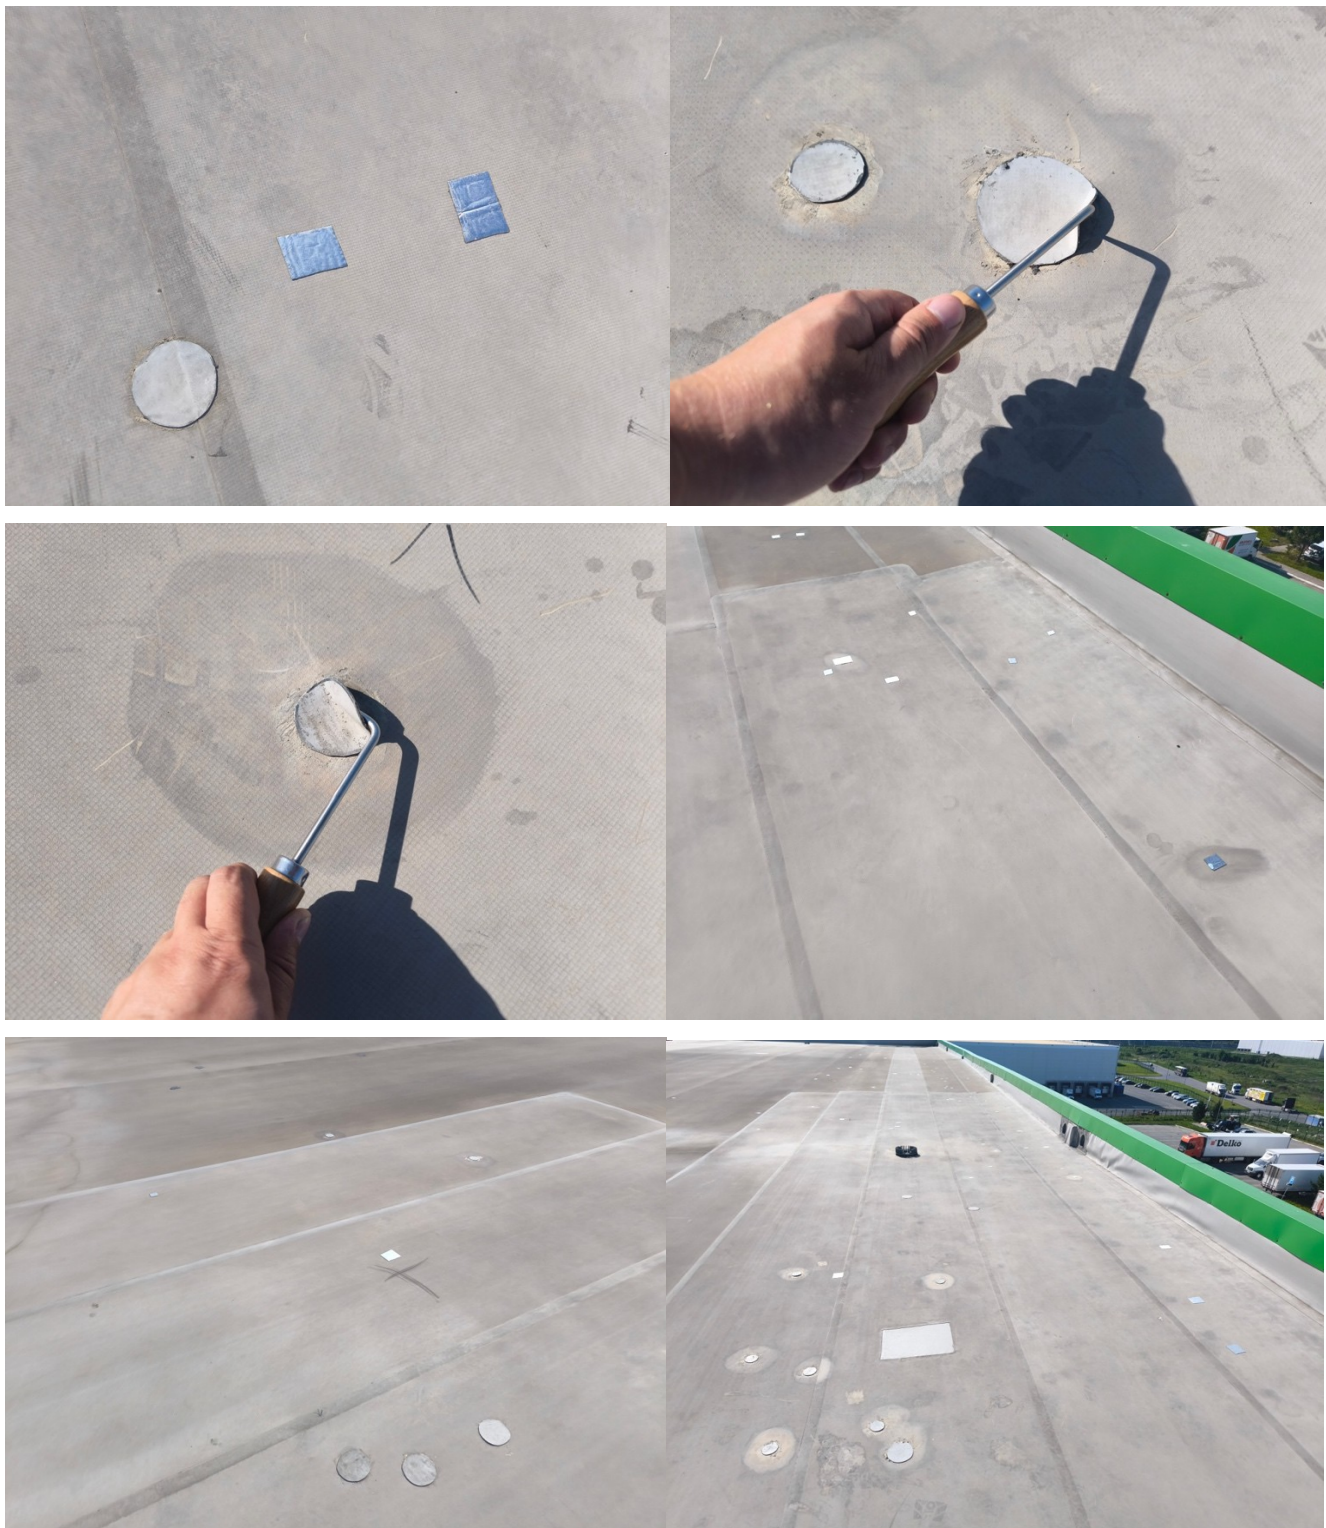
**ДЕФЕКТ № 6 — РЕМОНТНЫЕ ЛАТКИ ИЗ КЛЕЯЩИХСЯ МАТЕРИАЛОВ И ЛАТКИ НА ТЕРМОСВАРКЕ ОТСЛАИВАЮТСЯ**

На кровле зафиксированы два типа ранее выполненных ремонтных заплат:

а) **Клеящиеся латки** — самоклеящиеся ремонтные материалы. Применение клеящихся латок является временным и не соответствующим регламенту ремонту, не обеспечивающим долговременную герметичность;

б) **Латки, смонтированные феном (горячая сварка)** — на значительной части таких латок наблюдается **отслоение от основания**. Латки держатся непрочно, частично или полностью отвалились.

**Причина:** Деградированная основа мембраны не обеспечивает адгезию при сварке. Даже ранее выполненный ремонт методом горячей сварки не удержался на поверхности потерявшей термопластичность мембраны.

**Значение:** Наличие отслаивающихся латок подтверждает вывод о невозможности качественного ремонта существующего покрытия без полной его замены.

**Степень опасности:** ● ВЫСОКАЯ

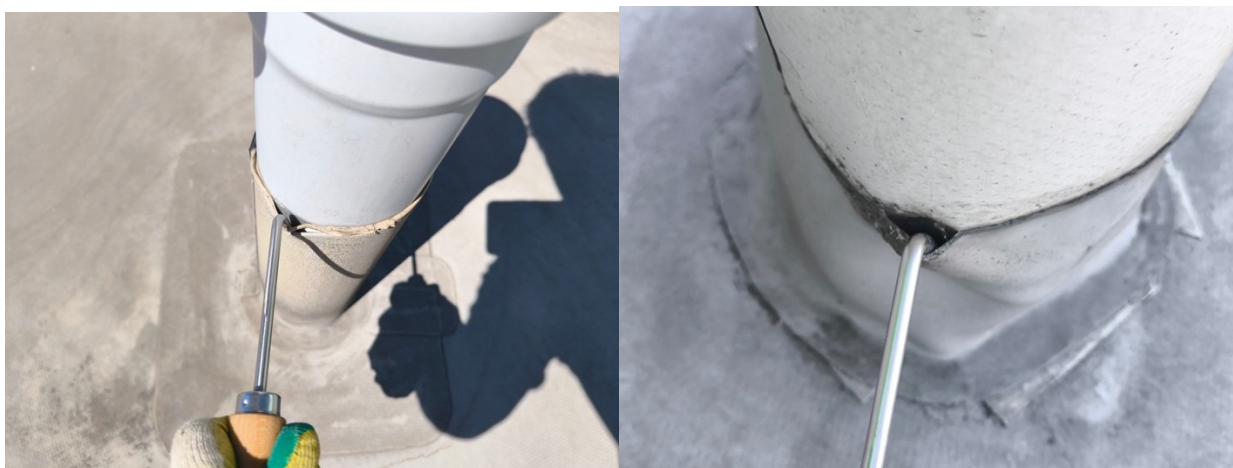
## **ДЕФЕКТ № 7 — ОТСУТСТВИЕ ПРИЖИМНЫХ ПЛАНОК И ХОМУТОВ НА УЗЛАХ ПРОХОДОВ**

На части узлов прохода через кровлю (трубы, вентиляционные стояки) отсутствуют металлические прижимные планки и уплотнительные хомуты, предусмотренные технологией монтажа ПВХ-мембраны.

**Значение:** Отсутствие прижимных планок и хомутов нарушает герметичность примыкания мембраны к гильзе проходки. В данных зонах атмосферная влага беспрепятственно проникает через зазор между мембраной и трубой в кровельный пирог.

**Нормативное требование:** СП 17.13330.2017 — узлы прохода должны иметь механическое прижатие мембраны к гильзе с герметизацией.

**Степень опасности:** ● ВЫСОКАЯ

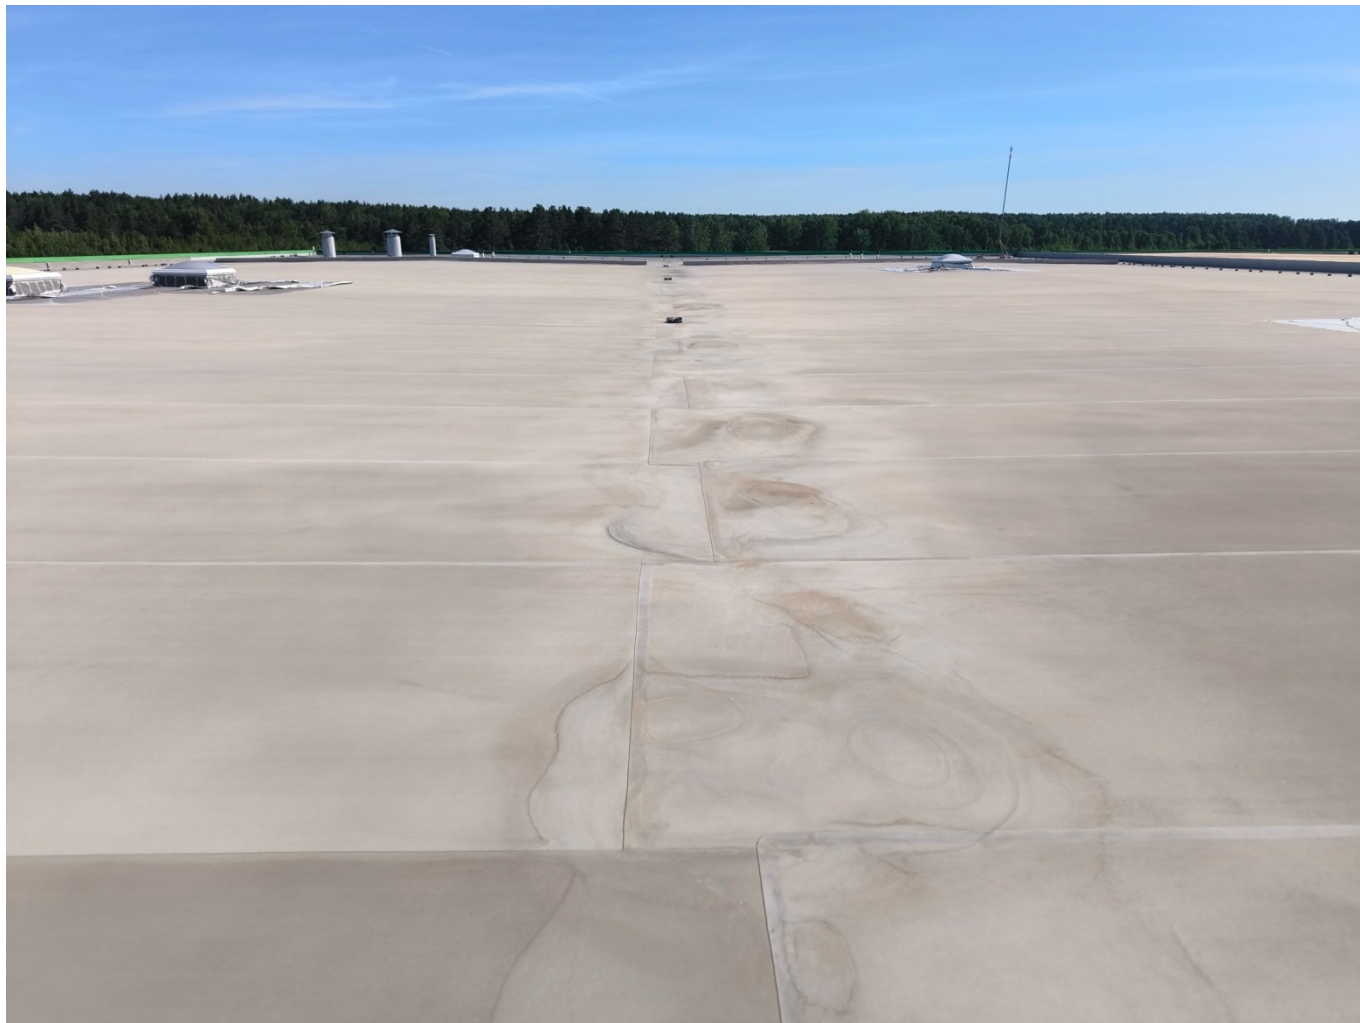
## ДЕФЕКТ № 8 — ОТСУТСТВИЕ КОНТРУКЛОНОВ В ЕНДОВАХ

В ендовах кровли (внутренние углы, зоны схода воды) отсутствуют предусмотренные нормативными требованиями контруклоны. Ендовы выполнены без обеспечения принудительного отвода воды, что создаёт условия для постоянного скопления воды в зонах схода.

**Значение:** Застой воды в ендовах ускоряет деградацию мембраны, создаёт постоянную нагрузку на гидроизоляционный ковёр и повышает риск проникновения влаги через дефекты покрытия.

**Нормативное требование:** СП 17.13330.2017 — минимальный уклон кровли в зоне ендов должен составлять не менее 0,5%.

**Степень опасности:** ● ВЫСОКАЯ

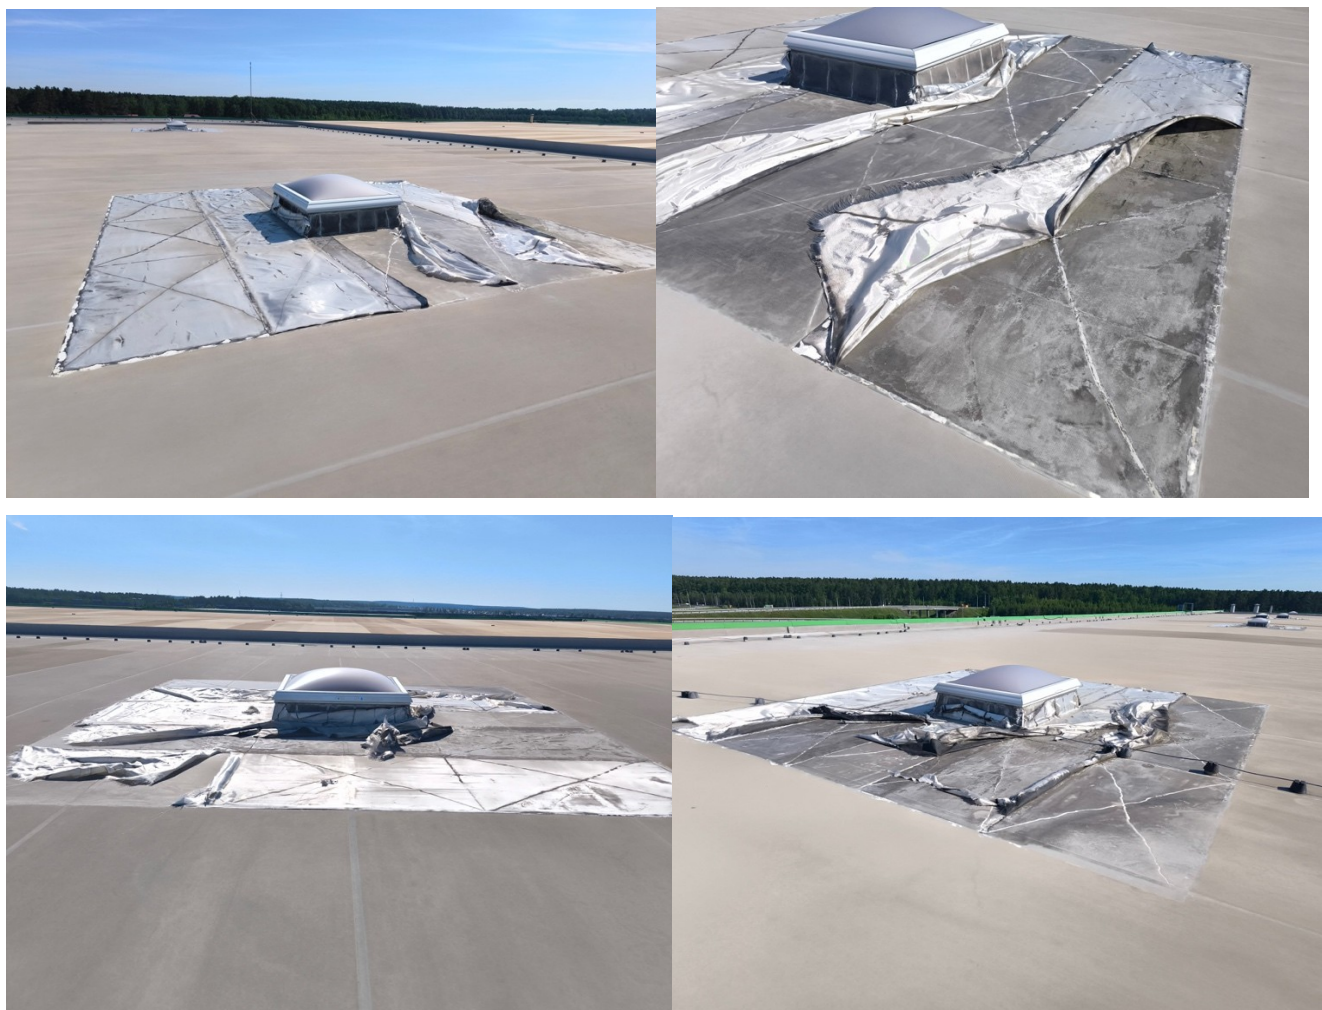
## ДЕФЕКТ № 9 — НАРУШЕНИЕ МОНТАЖА ПРОТИВОПОЖАРНОГО МАТЕРИАЛА РАССЕЧЕК У ЛЮКОВ

Противопожарный материал рассечек вокруг люков (аэраторов, люков обслуживания) **частично отсутствует**. На участках, где данный материал присутствует, зафиксировано **нарушение технологии его монтажа**: применён клеевой способ крепления вместо предусмотренного нормативами припаивания (термической сварки).

**Значение:** Нарушение монтажа противопожарных рассечек создаёт риск распространения огня по кровельному покрытию при пожаре. Данное нарушение выходит за рамки технического состояния кровли и относится к пожарной безопасности объекта.

**Нормативное требование:** СП 17.13330.2017 — огнестойкие рассечки монтируются методом термической сварки.

**Степень опасности:** ● **ВЫСОКАЯ** (в части пожарной безопасности — требует отдельного заключения)
