## ТЕХНИЧЕСКОЕ ЗАКЛЮЧЕНИЕ

по результатам инструментального обследования кровли здания  
**Распределительный центр «Перекрёсток», Косулино**

| Показатель | Значение |
|---|---|
| Объект | Распределительный центр «Перекрёсток» |

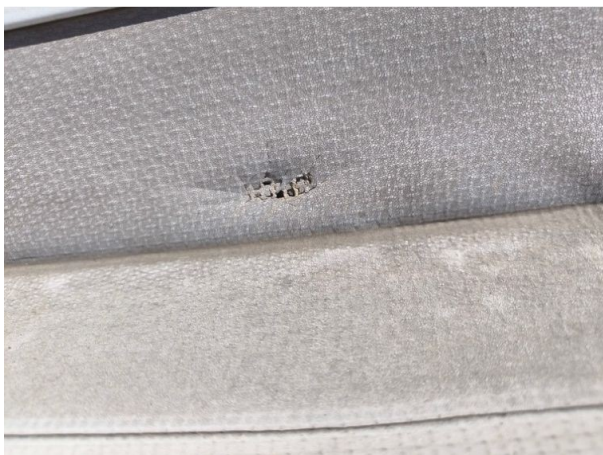
| № | Оси / место | Тип (сквозной/н<br>есквозной/у<br>зел) | Описание, размер | Метод | Фот<br>о № | Причина | Решение | Объём |
|---|---|---|---|---|---|---|---|---|
| 1 | уровни 1 и 2, значительная часть поля | по полю; сквозность не определялась | Критическое истончение: верхний защитный слой мембраны практически отсутствует, просматривается армирующая сетка; местами потеря пластификатора и «выкрашивание» из сетки. Степень опасности — критическая. Размеры не фиксировались | визуальный | 1, 2 | УФ-излучение, термоциклы, производственный дефект материала, нарушения монтажа (п. 9.1 исходного обследования) | полная замена мембраны | — |

Фото 1. Истончение мембраны у шва: верхний слой утрачен, армирующая сетка обнажена, выкрашивание (Дефект № 1)

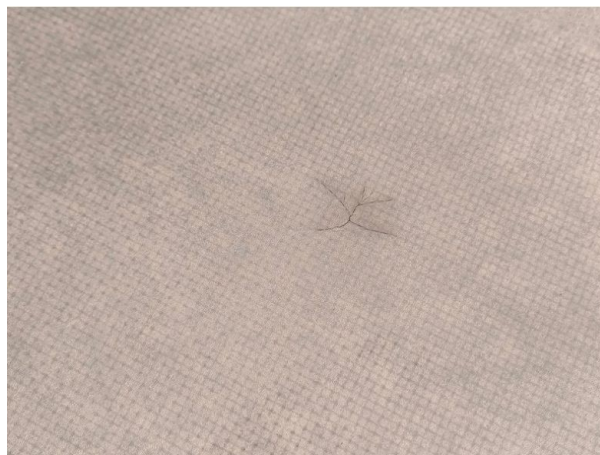
Фото 2. Сквозь истончённый слой видна армирующая сетка; звездообразная трещина (Дефект № 1)

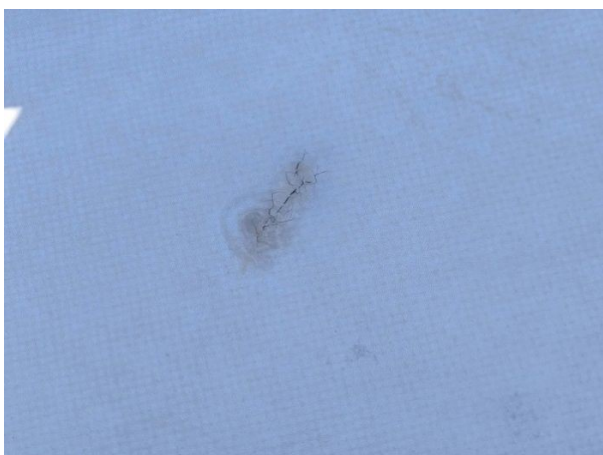
| № | Оси / место | Тип (сквозной/н<br>есквозной/у<br>зел) | Описание, размер | Метод | Фот<br>о № | Причина | Решение | Объём |
|---|---|---|---|---|---|---|---|---|
| 2 | отдельные участки поля | по полю; сквозность не определялась | Признаки деградации (старения): резкие ломаные трещины с ответвлениями — потеря эластичности и хрупкость; жёлтое/оранжевое окрашивание вместо светло-серого. Степень опасности в исходном обследовании не указана | визуальный, анализ фотоматериалов | 3, 4 | окислительная деградация полимера под УФ и термоциклами, вымывание/окисление пластификатора | полная замена мембраны | — |

Фото 3. Ломаная трещина с ответвлениями — признак хрупкости мембраны (Дефект № 2)

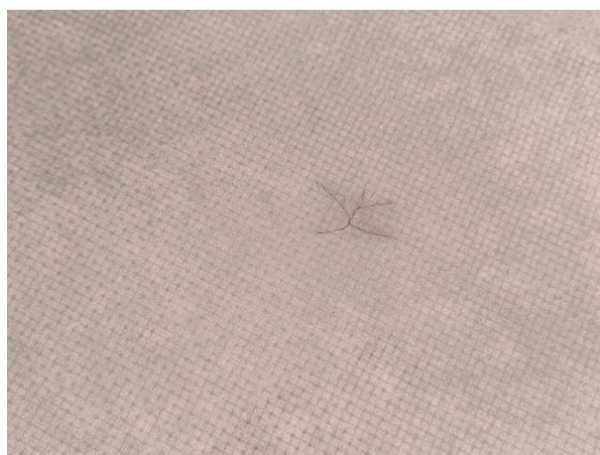
Фото 4. Звездообразная трещина на полотне — потеря эластичности (Дефект № 2)

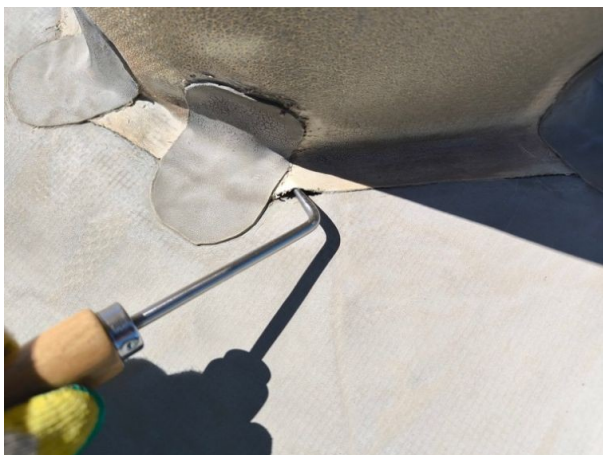
| № | Оси / место | Тип (сквозной/н<br>есквозной/у<br>зел) | Описание, размер | Метод | Фот<br>о № | Причина | Решение | Объём |
|---|---|---|---|---|---|---|---|---|
| 3 | вертикальные примыкания к парапетам и стенам; узлы проходов через кровлю | узел | Мембрана жёсткая, хрупкая, с жёлтым оттенком; множественные трещины различного размера. Ремонт сваркой невозможен. Критическая | визуальный, щуп | 5, 6, 7 | термическая и фотохимическая деградация; вертикали наиболее подвержены солнцу и перепадам температур | переустройство примыканий с новой мембраной (заведение на вертикаль $\geq 300$ мм) | — |

Фото 5. Примыкание: латки и отслоение мембраны, проверка щупом (Дефект № 3)

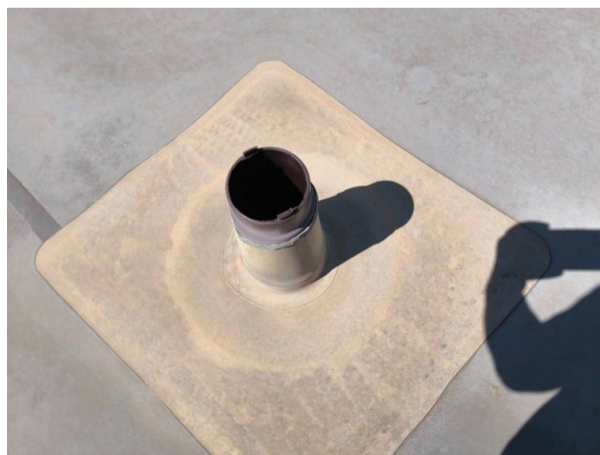
Фото 6. Узел проходки: пожелтевшая, жёсткая мембрана манжеты (Дефект № 3)

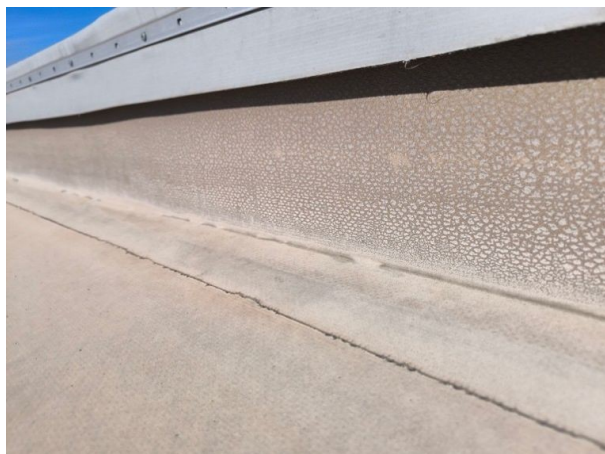
Фото 7. Вертикальное примыкание к парапету: сетка мелких трещин по всей поверхности (Дефект № 3)

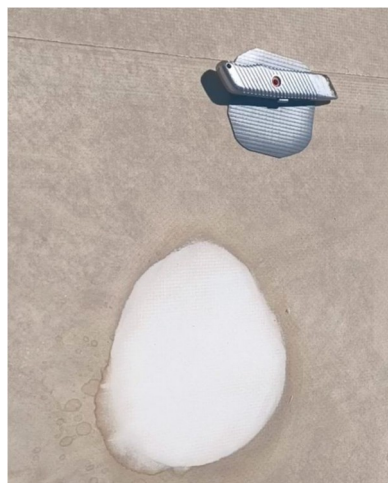
| № | Оси / место | Тип (сквозной/н<br>есквозной/у<br>зел) | Описание, размер | Метод | Фот<br>о № | Причина | Решение | Объём |
|---|---|---|---|---|---|---|---|---|
| 4 | место пробной латки не указано | свойство материала | Мембрана не сваривается: при $470^{\circ}\text{C}$ и обработке активатором не переходит в пластичное состояние, меняет цвет и подгорает; латка не приваривается. Критическая | пробная сварка горячим воздухом | 8, 9, 10, 11, 12 | утрата термостойкости вследствие критической деградации | ремонт существующего покрытия технически невозможен — полная замена ковра | — |

Фото 8. Участок пробной сварки ремонтной латки (Дефект № 4)

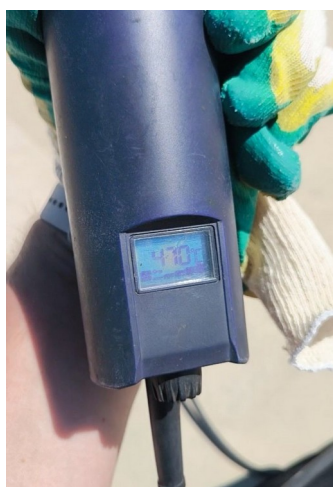
Фото 9. Фен горячего воздуха: рабочая температура 470 °C при пробной сварке (Дефект № 4)

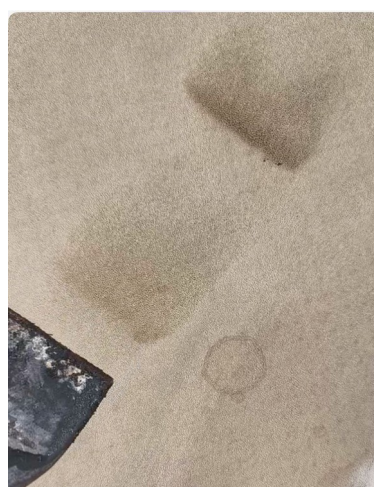
Фото 10. После нагрева мембрана не плавится, а темнеет и подгорает (Дефект № 4)

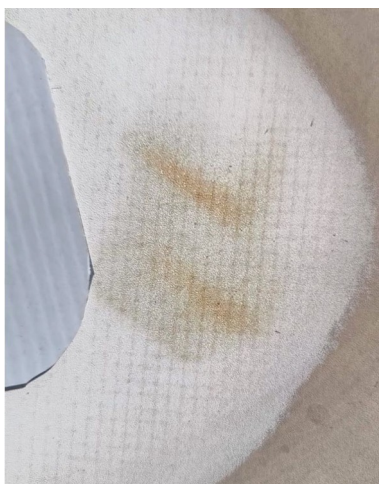
Фото 11. Следы подгорания на подготовленной зоне пробной сварки (Дефект № 4)

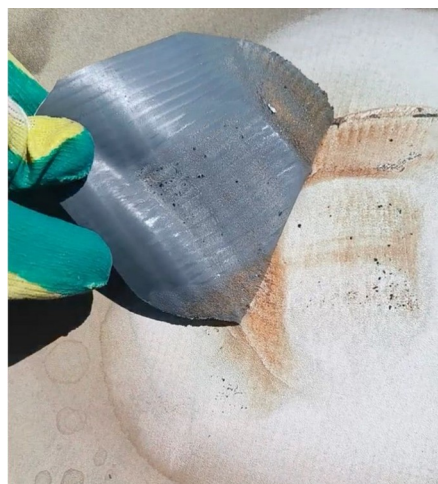
| Показатель | Значение |
|---|---|
| Основание решения — контрольная сварка | фен 470 °C + активатор: мембрана не плавится, подгорает, латка не приваривается (№ 4, фото 8–12) — мембрана утратила пластичность, лаборатория не требовалась |

Фото 12. Пробная латка снимается рукой — сварного соединения нет (Дефект № 4)

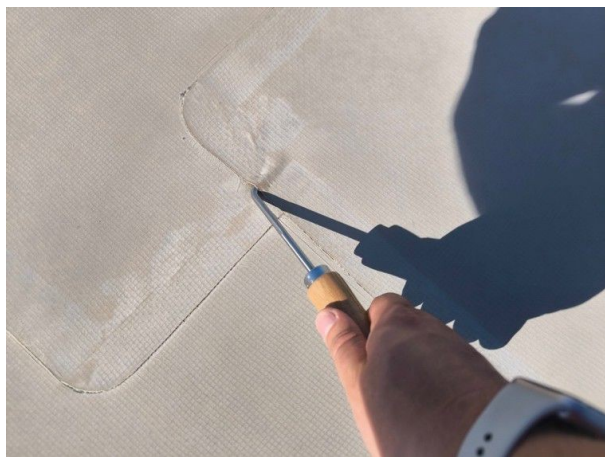
| № | Оси / место | Тип (сквозной/н<br>есквозной/у<br>зел) | Описание, размер | Метод | Фот<br>о № | Причина | Решение | Объём |
|---|---|---|---|---|---|---|---|---|
| 5 | швы между полотнами, в т.ч. у примыканий | шов | Раскрытие (расслоение) швов, полотна частично разошлись с образованием щели; по п. 9.1 — множественные нерасплавленные, негерметичные швы. Критическая | щуп (пробник швов) | 13, 14 | нерасплавленные (непроваренные) швы; деградация материала | полная замена мембраны | — |

Фото 13. Проверка шва щупом: непровар/расслоение шва (Дефект № 5)

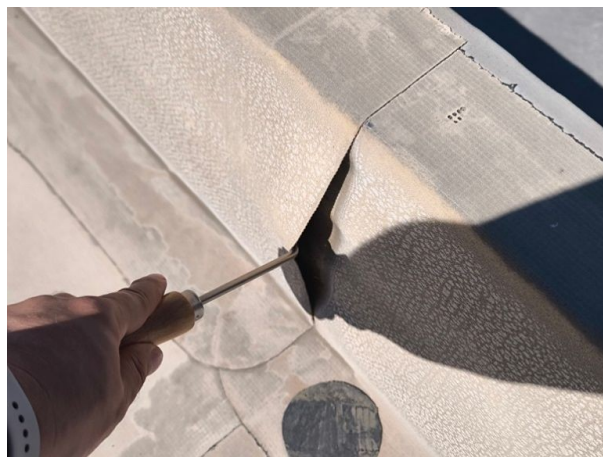
Фото 14. Раскрытие шва полотен с образованием щели (Дефект № 5)

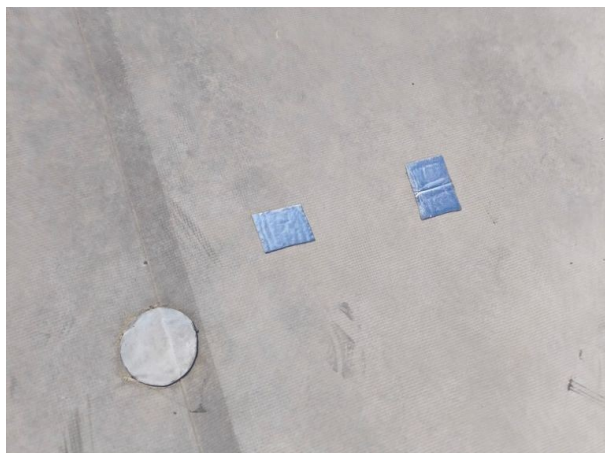
| № | Оси / место | Тип (сквозной/не сквозной/узел) | Описание, размер | Метод | Фото № | Причина | Решение | Объём |
|---|---|---|---|---|---|---|---|---|
| 6 | по полю | латки | Ранее выполненные ремонты: клеящиеся латки (временный ремонт, не по регламенту) и латки на термосварке — отслаиваются, частично или полностью отвалились. Высокая | визуальный, щуп | 15, 16 | деградированная основа мембраны не обеспечивает адгезию при сварке | полная замена мембраны | — |

Фото 15. Клеящиеся ремонтные латки на полотне (Дефект № 6)

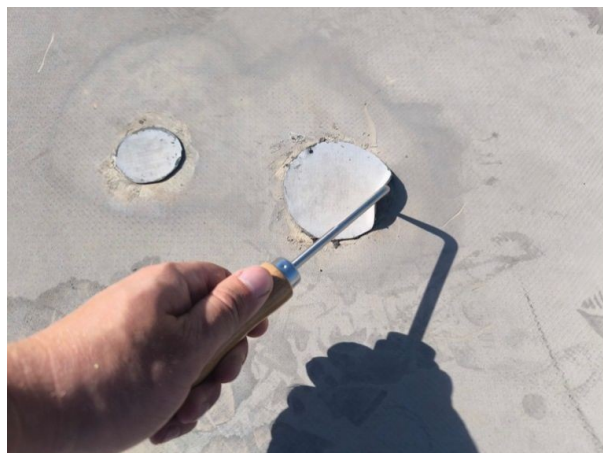
| Показатель | Значение |
|---|---|
| Основание решения — прежние ремонты | латки на термосварке отслаиваются и отваливаются, клеящиеся латки — временный ремонт (№ 6, фото 15–16) |

Фото 16. Ранее установленная латка отслаивается от основания (Дефект № 6)

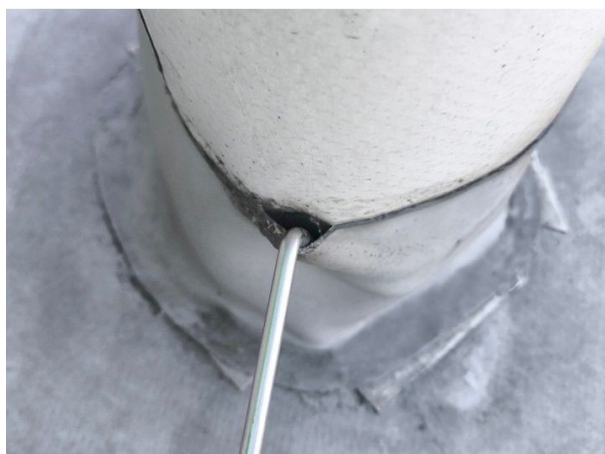
| № | Оси / место | Тип (сквозной/не сквозной/узел) | Описание, размер | Метод | Фото № | Причина | Решение | Объём |
|---|---|---|---|---|---|---|---|---|
| 7 | часть узлов прохода (трубы, вентиляционные стояки) | узел | Отсутствуют металлические прижимные планки и уплотнительные хомуты; зазор между мембраной и гильзой. Высокая | визуальный, щуп | 17 | нарушение технологии монтажа | монтаж прижимных планок и хомутов | — |

Фото 17. Проходка без прижимного хомута: зазор между мембраной и трубой (Дефект № 7)

| № | Наименование | Ед. | Кол-во | Дефекты/зоны |
|---|---|---|---|---|
| 9 | Прижимные планки и хомуты на узлах прохода | шт. | — | № 7 |

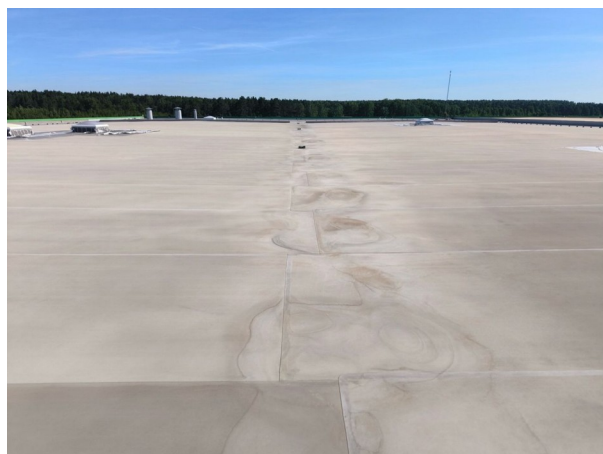
| № | Оси / место | Тип (сквозной/не сквозной/узел) | Описание, размер | Метод | Фото № | Причина | Решение | Объём |
|---|---|---|---|---|---|---|---|---|
| 8 | ендовы | водоотвод / застой воды | Контруклоны отсутствуют, вода скапливается в зонах схода. Высокая | визуальный | 18 | отсутствие контруклонов | устройство разуклонки и контруклонов в ендовах | — |

Фото 18. Ендова без контруклонов: следы застоя воды (Дефект № 8)

| № | Наименование | Ед. | Кол-во | Дефекты/зоны |
|---|---|---|---|---|
| 6 | Контруклоны в ендовах | — | — | № 8 |

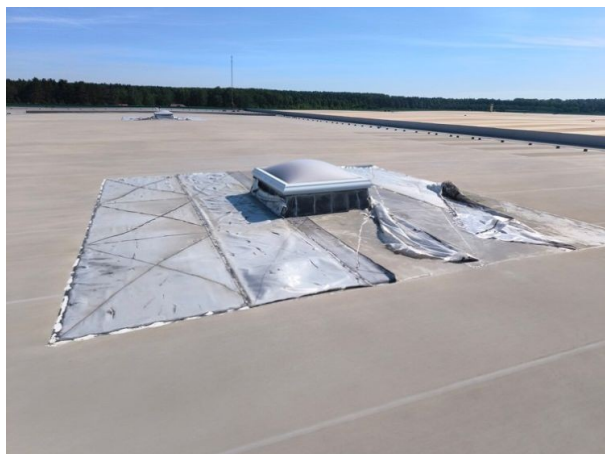
| № | Оси / место | Тип (сквозной/не сквозной/узел) | Описание, размер | Метод | Фото № | Причина | Решение | Объём |
|---|---|---|---|---|---|---|---|---|
| 9 | вокруг люков (аэраторы, люки обслуживания) | узел / пожарная безопасность | Противопожарный материал расщечен частично отсутствует; где есть — закреплён клеем вместо термической сварки, отслаивается. Высокая (в части ПБ требуется отдельное заключение) | визуальный | 19, 20 | нарушение технологии монтажа | монтаж расщечек термической сваркой; отдельное заключение по пожарной безопасности | — |

Фото 19. Противопожарная рассечка вокруг люка: материал отслаивается (Дефект № 9)

- Противопожарные рассечки у люков — монтаж термической сваркой; по пожарной безопасности требуется отдельное заключение.
- Контрольное обследование после разработки проектного решения и перед началом СМР (вариант 2).

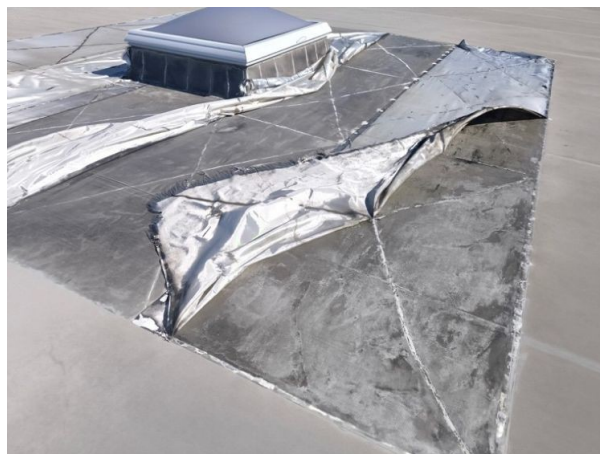
Фото 20. Рассечка на клею вместо сварки — отклеившийся материал (Дефект № 9)
