## ТЕХНИЧЕСКОЕ ЗАКЛЮЧЕНИЕ

по результатам инструментального обследования и ремонта кровли здания

**Продуктовый гипермаркет «Магнит», Ульяновск**

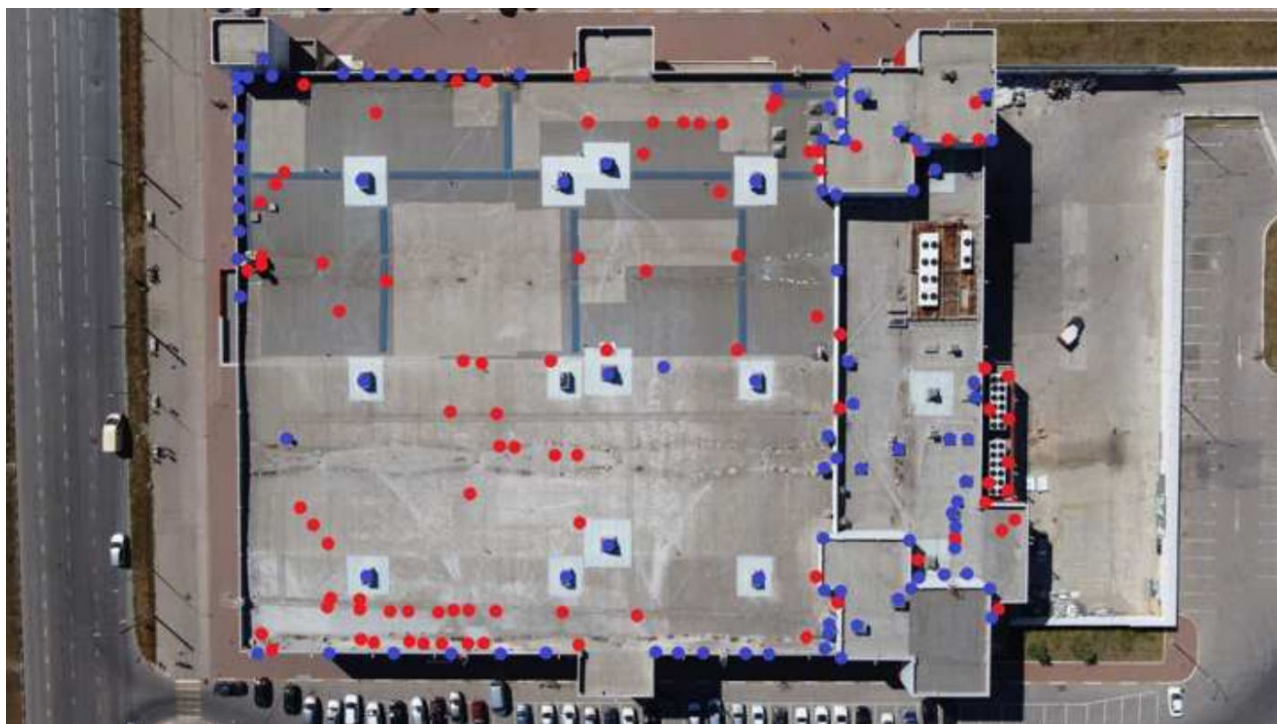
Карта-схема обнаруженных дефектов (Приложение 1 исходного отчёта)

Карта-схема дефектов нанесена на аэрофотоснимок кровли: красные точки — повреждения, найденные методом ЭВК; синие — найденные визуально. Оси, координаты и индивидуальные номера в исходном обследовании не приводятся.

Повреждения распределены неравномерно и, по выводу отчёта, являются следствием нарушений технологии монтажных работ.

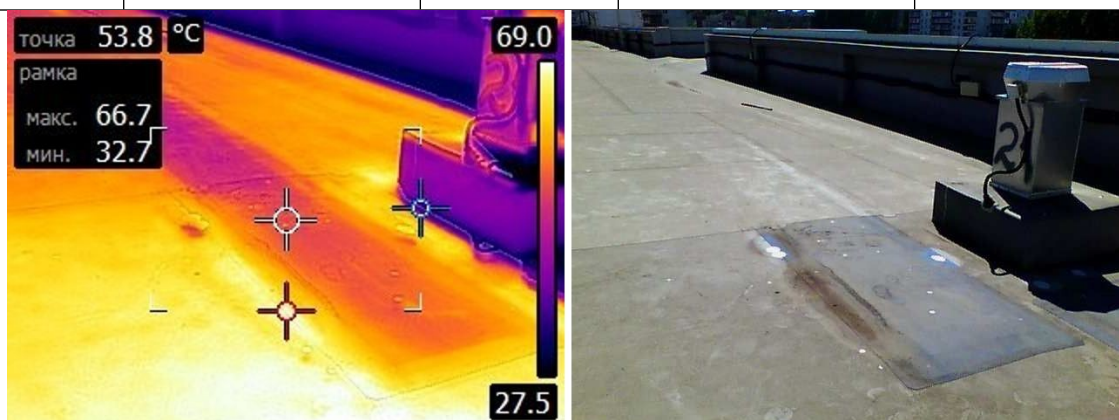
По результатам тепловизионной съёмки на одном участке обнаружено большое скопление влаги под гидроизоляционным ковром вследствие дефекта сварного шва кровельной дорожки. Дефект устранён. Площадь зоны и влажность утеплителя не измерялись.

| Зона | Место | Площадь, м² | Данные | Причина |
|---|---|---|---|---|
| В1 | У кровельной дорожки, рядом с вентвыходом (оси не указаны) | — | Термограмма: в рамке мин. 32,7 °С / макс. 66,7 °С — выраженная аномалия | Дефект сварного шва кровельной дорожки |

Термограмма и фото участка скопления влаги под ковром (Прил. 3 исходного отчёта)

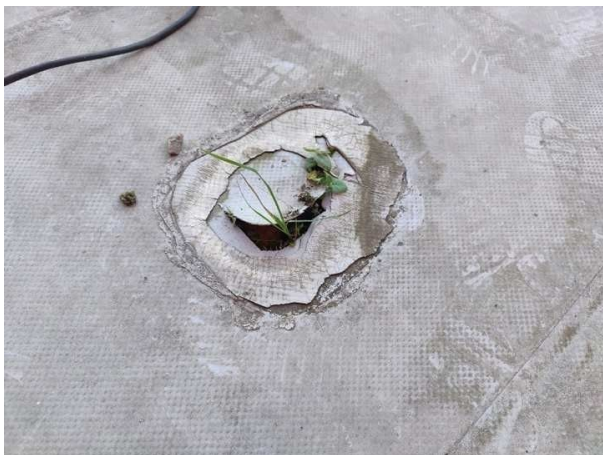
| № | Оси / место | Тип (сквозной/н<br>есквозной/у<br>зел) | Описание, размер | Метод | Фот<br>о № | Причина | Решение | Объём |
|---|---|---|---|---|---|---|---|---|
| Г1 | Поле кровли<br>и примыкания<br>(см. карту,<br>красные и<br>синие точки) | Сквозной (мембрана,<br>швы) | Механические повреждения водоизоляционного ковра (проколы, разрывы, отверстия) и дефекты сварных швов; размеры не фиксировались | ЭВК, высоковольтный, визуально/п<br>робник | 1–5; посл<br>е: 16–<br>19 | Нарушения технологии монтажных работ | Заплаты из ПВХ-мембраны по технологии ТехноНИКОЛЬ — выполнено | — |

Фото 1. Г1. Сквозное механическое повреждение мембраны; в отверстия проросла растительность

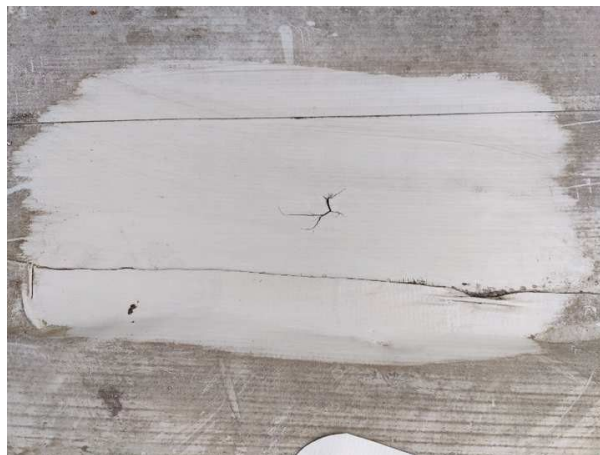
Фото 2. Г1. Разрыв (трещина) ПВХ-мембраны, участок зачищен под ремонт

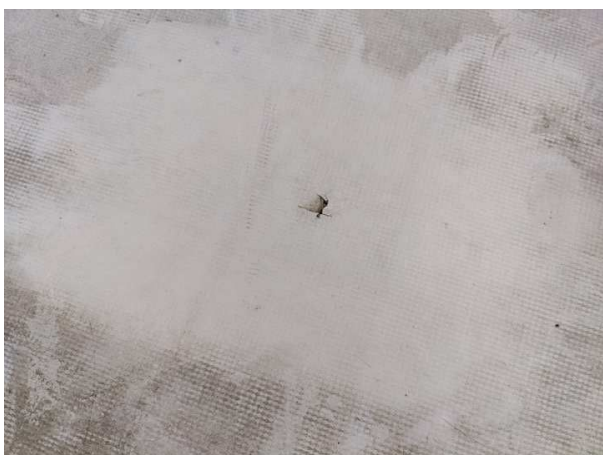
Фото 3. Г1. Точечный прокол мембраны в поле кровли

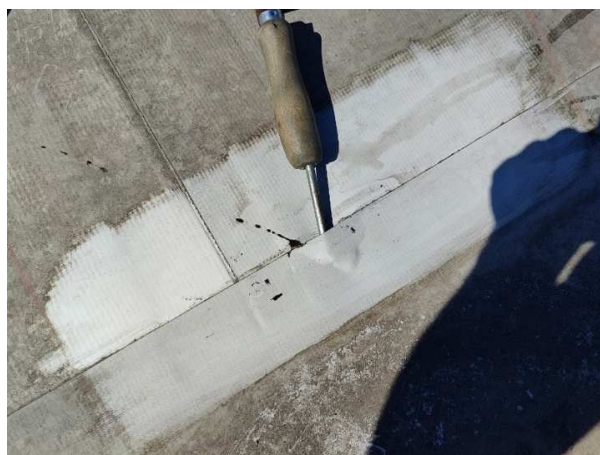
Фото 4. Г1. Дефект сварного шва: пробник свободно входит в нахлест

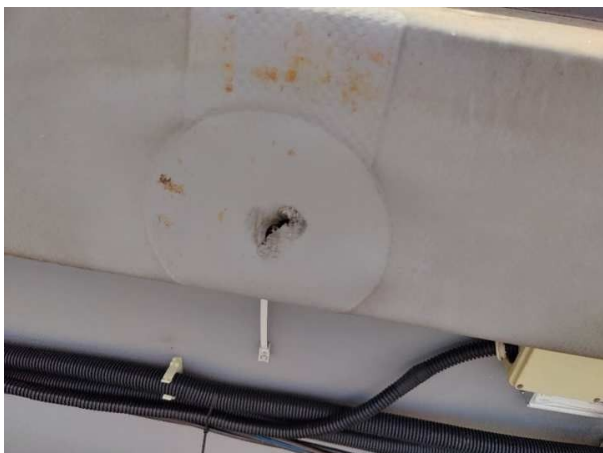
Фото 5. Г1. Сквозное отверстие в мембране на вертикальном участке примыкания

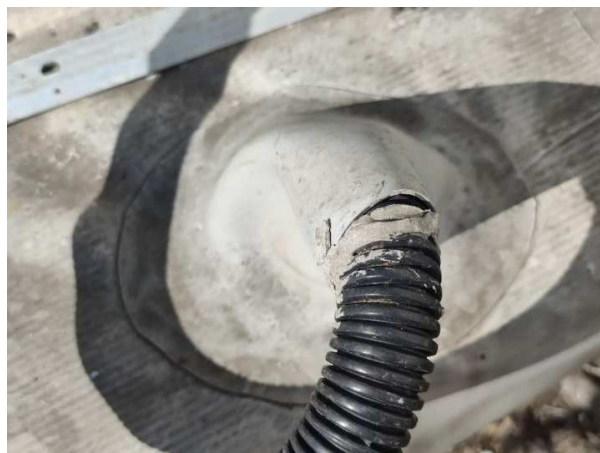
| № | Оси / место | Тип (сквозной/н<br>есквозной/у<br>зел) | Описание, размер | Метод | Фот<br>о № | Причина | Решение | Объём |
|---|---|---|---|---|---|---|---|---|
| Г2 | Проходы кабелей и труб через кровлю | Узел | Нарушение технологии герметизации проходных элементов: разрушение манжет и герметика | Визуально | 6–7; посл<br>е: 20 | Нарушение технологии герметизации | Повторная герметизация — выполнено | — |

Фото 6. Г2. Проходной элемент (кабель в гофре): разрушение герметизации манжеты

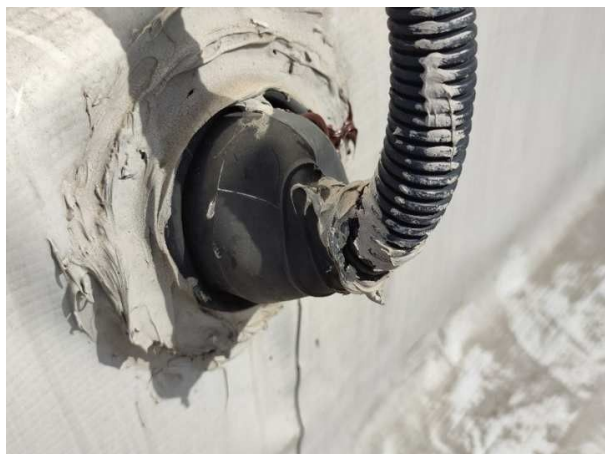
Фото 7. Г2. Проходной элемент: негерметичный ввод кабеля, растрескавшийся герметик

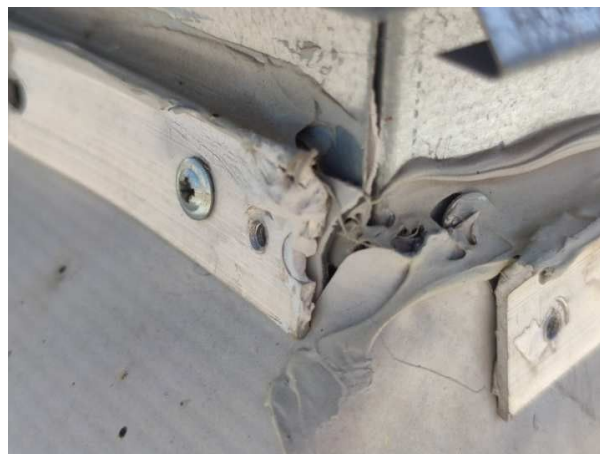
| № | Оси / место | Тип (сквозной/н<br>есквозной/у<br>зел) | Описание, размер | Метод | Фото № | Причина | Решение | Объём |
|---|---|---|---|---|---|---|---|---|
| Г3 | Примыкания к вертикальным поверхностям и оборудованию | Узел | Дефекты герметизации примыканий из краевых реек и металлических хомутов ПУ-герметиком: отслоение, разрушение | Визуально | 8–9; после: 21 | Нарушение технологии герметизации | Повторная герметизация — выполнено | — |

Фото 8. Г3. Примыкание с краевой рейкой: разрушение ПУ-герметика в углу

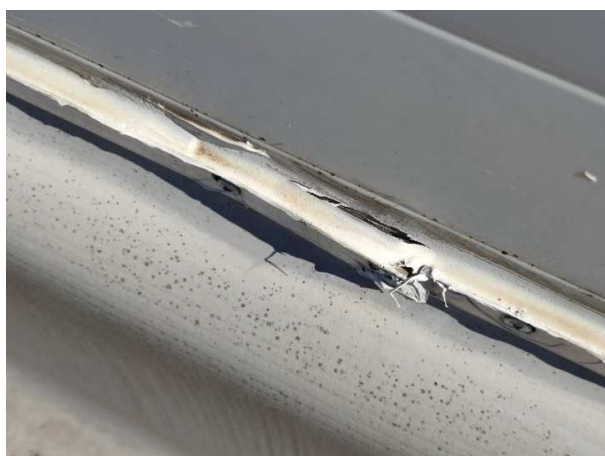
Фото 9. Г3. Отслоение ПУ-герметика по краевой рейке

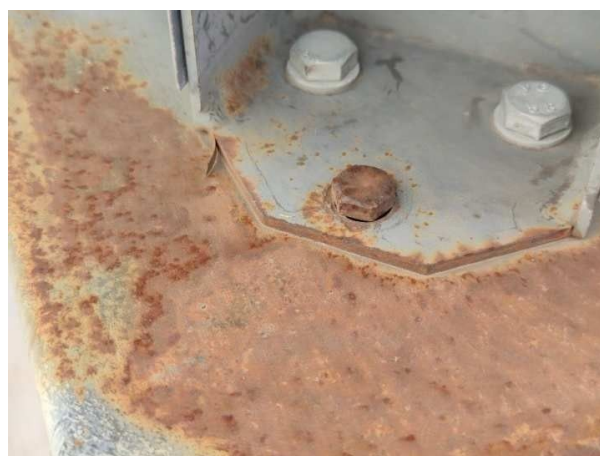
| № | Оси / место | Тип (сквозной/н<br>есквозной/у<br>зел) | Описание, размер | Метод | Фото № | Причина | Решение | Объём |
|---|---|---|---|---|---|---|---|---|
| Г4 | Вентиляционные установки | Узел | Нарушение герметизации вентиляционных установок: отверстия, коррозия в узлах опор | Визуально | 10; после: 23 | — | Герметизация — выполнено | — |

Фото 10. Г4. Опора вентиляционной установки: коррозия, негерметичный узел крепления

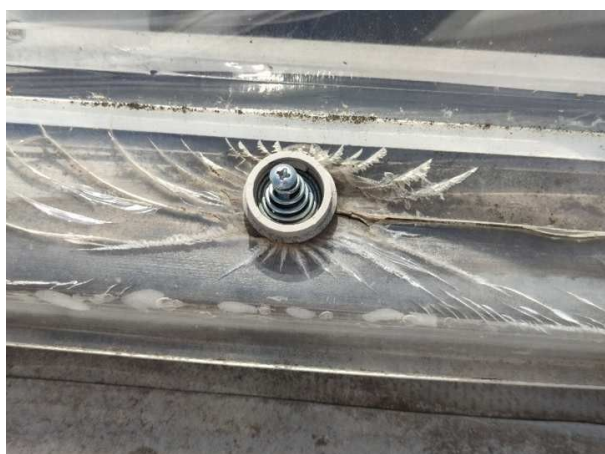
| № | Оси / место | Тип (сквозной/н<br>есквозной/у<br>зел) | Описание, размер | Метод | Фото № | Причина | Решение | Объём |
|---|---|---|---|---|---|---|---|---|
| Г5 | Зенитные фонари | Узел | Нарушение герметизации зенитных фонарей: растрескивание купола у точек крепления, негерметичный периметр | Визуально | 11; после: 22 | — | Герметизация — выполнено | — |

Фото 11. Г5. Зенитный фонарь: растрескивание купола вокруг точки крепления

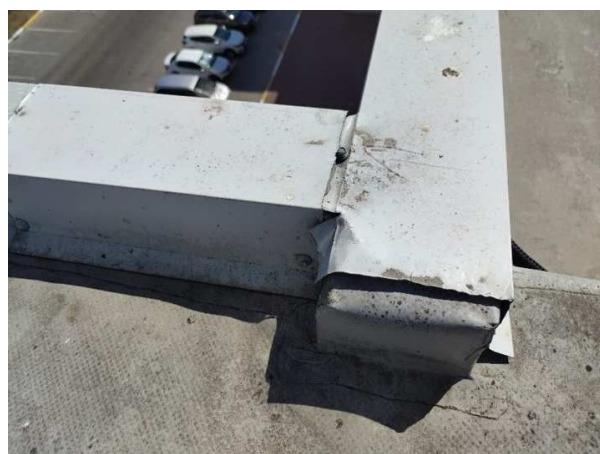
| № | Оси / место | Тип (сквозной/н<br>есквозной/у<br>зел) | Описание, размер | Метод | Фото № | Причина | Решение | Объём |
|---|---|---|---|---|---|---|---|---|
| Г6 | Парапеты | Узел | Дефекты герметизации парапетных крышек: раскрытые стыки | Визуально | 12; после: 24 | — | Герметизация стыков — выполнено | — |

Фото 12. Г6. Парапетная крышка: негерметичный стык элементов

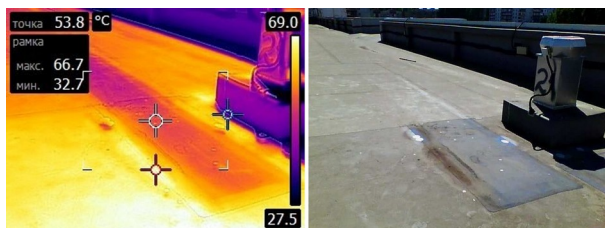
| № | Оси / место | Тип (сквозной/н<br>есквозной/у<br>зел) | Описание, размер | Метод | Фото № | Причина | Решение | Объём |
|---|---|---|---|---|---|---|---|---|
| Г7 | Кровельная дорожка (один участок) | Сквозной (шов) | Дефект сварного шва кровельной дорожки → большое скопление влаги под ковром | Тепловизор | 13 | Дефект сварного шва | Дефект устранён | — |

Фото 13. Г7. Термограмма и фото: участок скопления влаги под ковром у кровельной дорожки (дефект сварного шва дорожки; устранён)
