Техническое заключение по обследованию гидроизоляции кровли здания

## Продуктовый гипермаркет «Магнит»

Москва 2022

| № п.п. | Перечень основных данных | Содержание |
|---|---|---|
| 3 | Объект | Продуктовый гипермаркет «Магнит» |

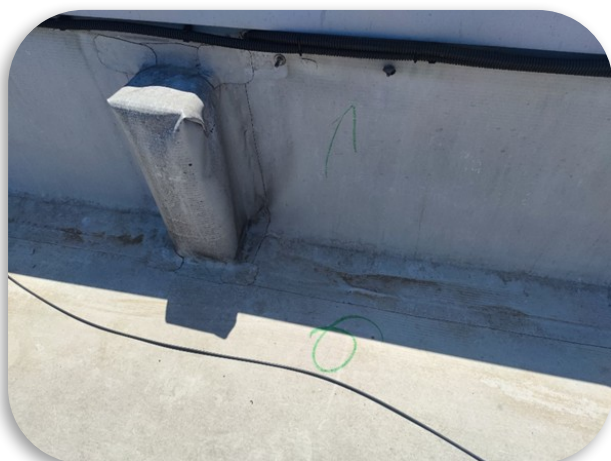
##### Механические повреждения водоизоляционного ковра

поверхности, определить степень повреждения отдельных участков кровли. Обнаруженные повреждения распределены по поверхности неравномерно и являются следствием нарушений технологии во время производства монтажных работ.

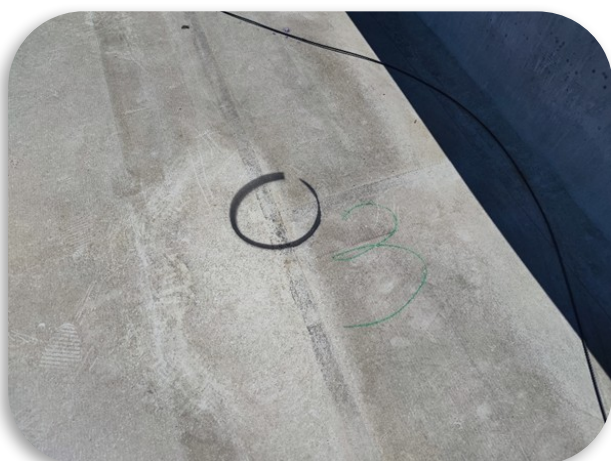
##### Дефекты сварных швов

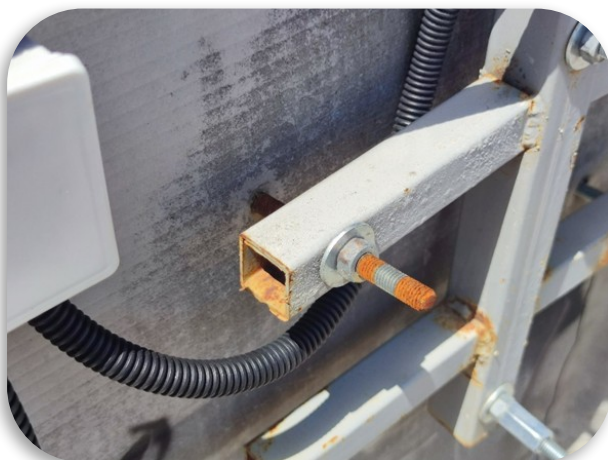
##### Нарушение технологии герметизации проходных элементов

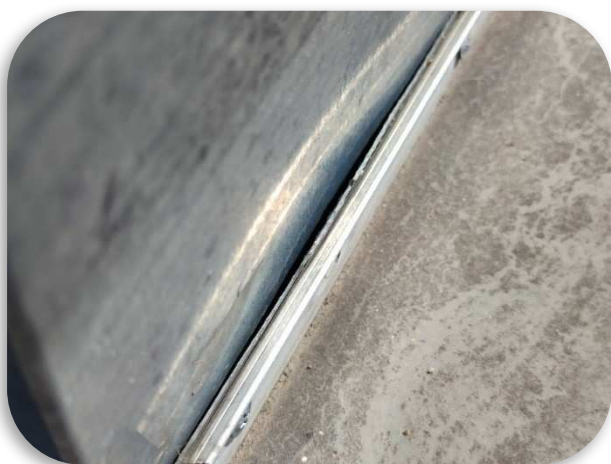
##### Дефекты герметизации примыканий из краевых реек и металлических хомутов с помощью ПУ герметика

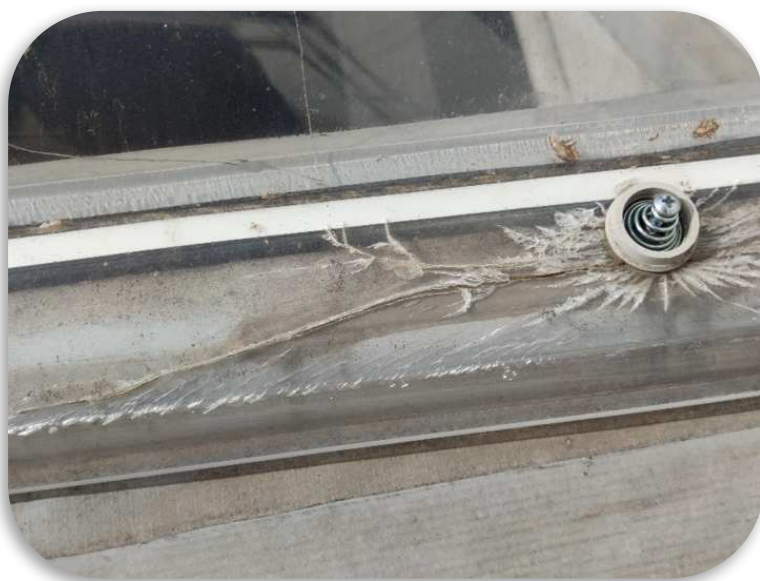
**Нарушение герметизации зенитных фонарей**

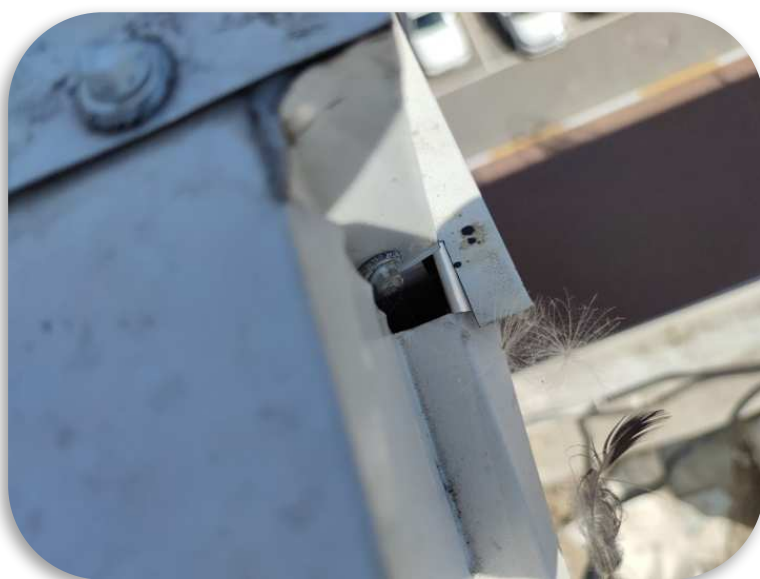
**Дефекты герметизации парапетных крышек**

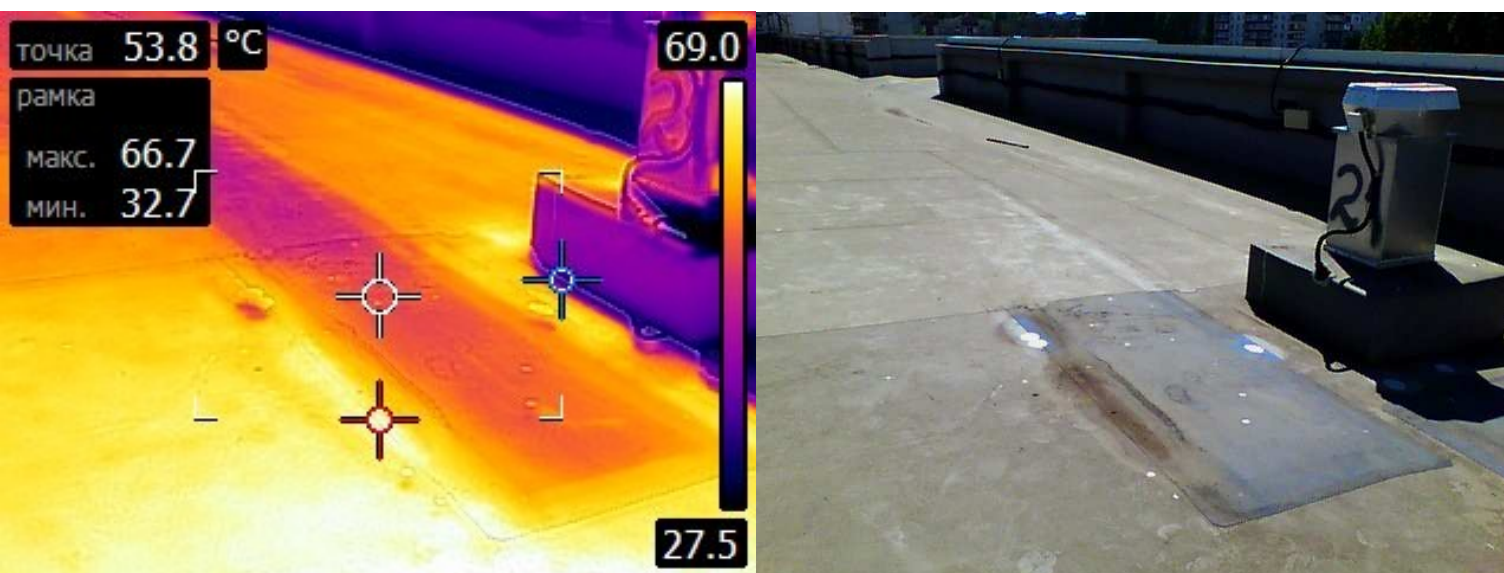
По результатам тепловизионной съемки: **На одном участке обнаружено большое скопление влаги под гидроизоляционным ковром в следствии дефекта сварного шва кровельной дорожки. Дефект устранен.**

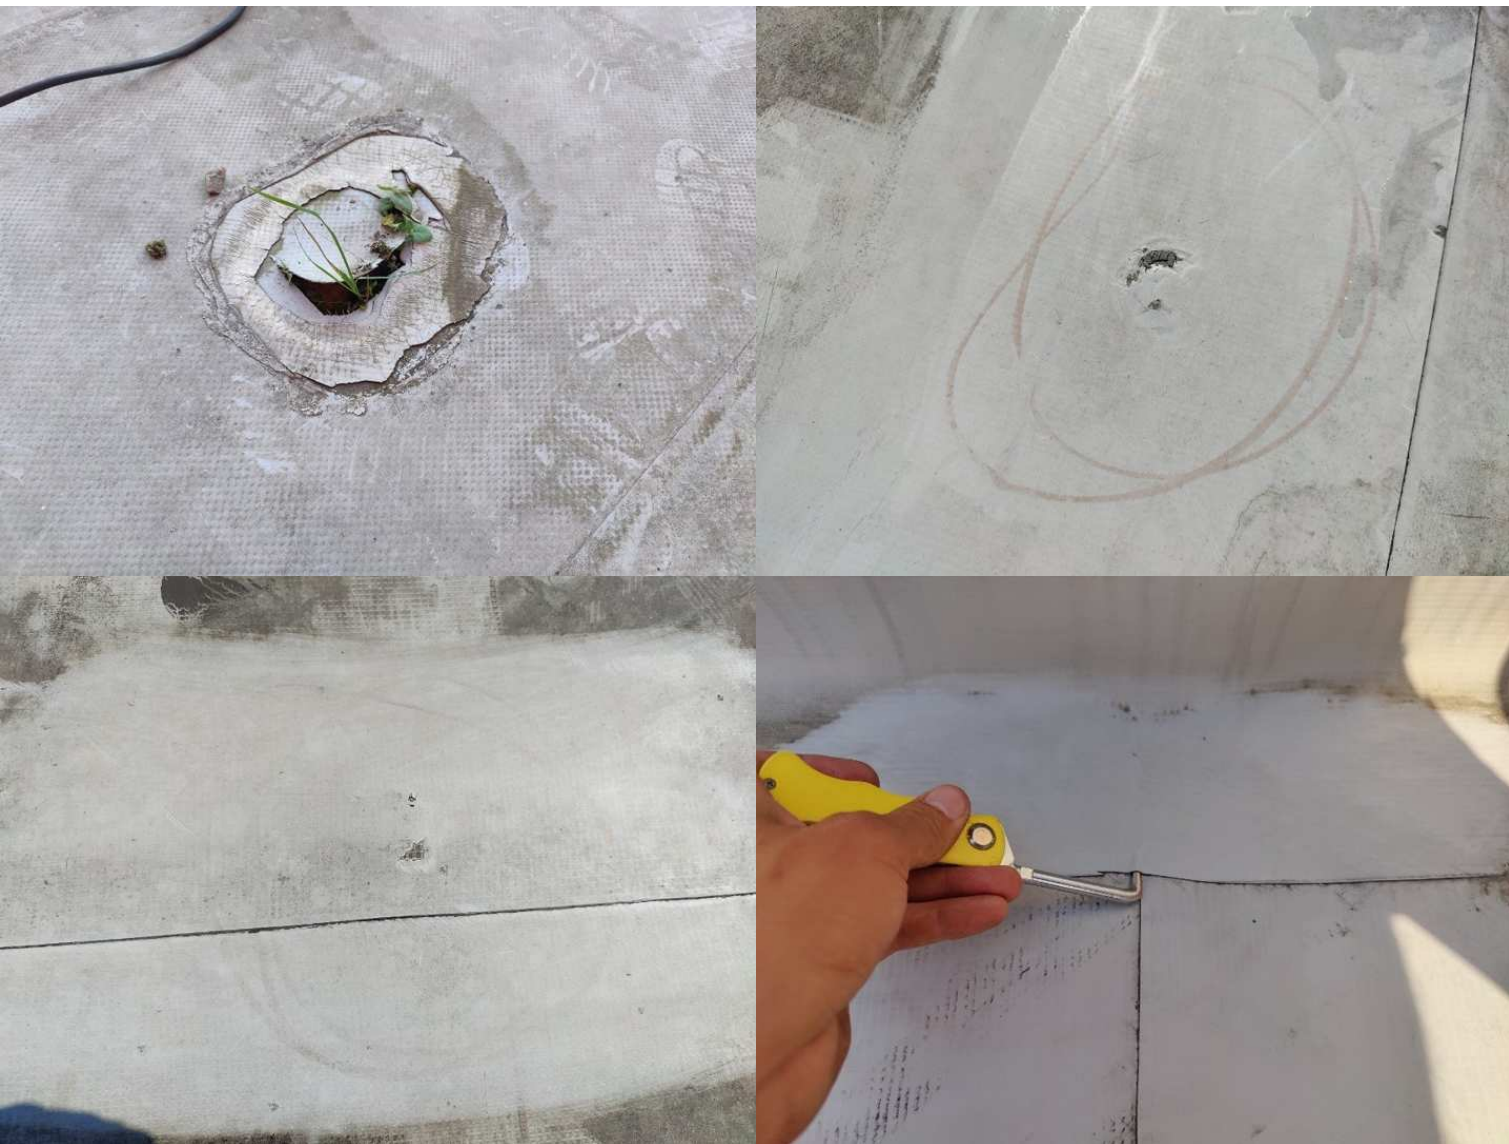
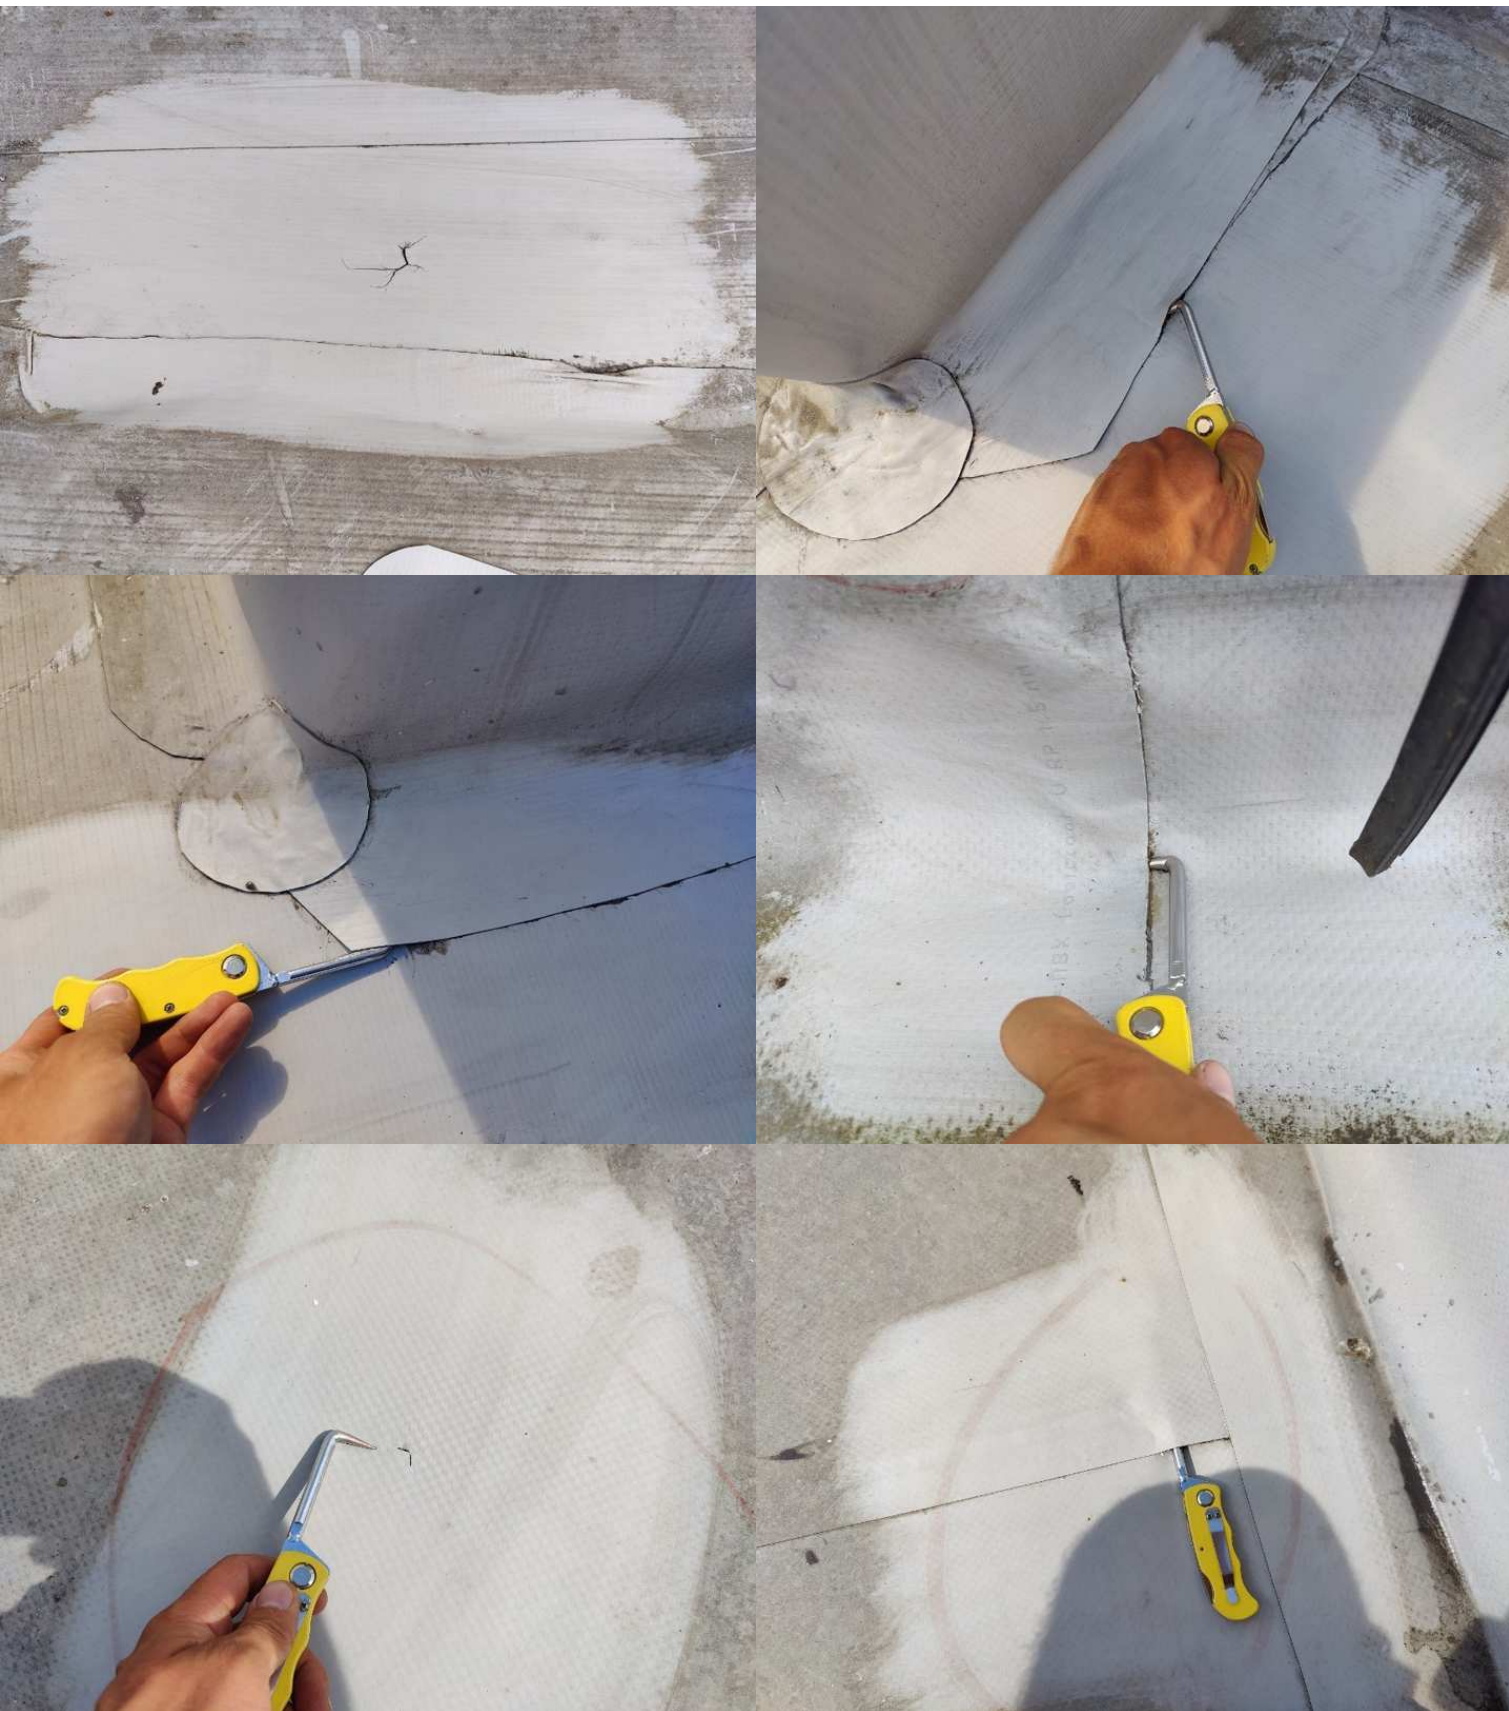
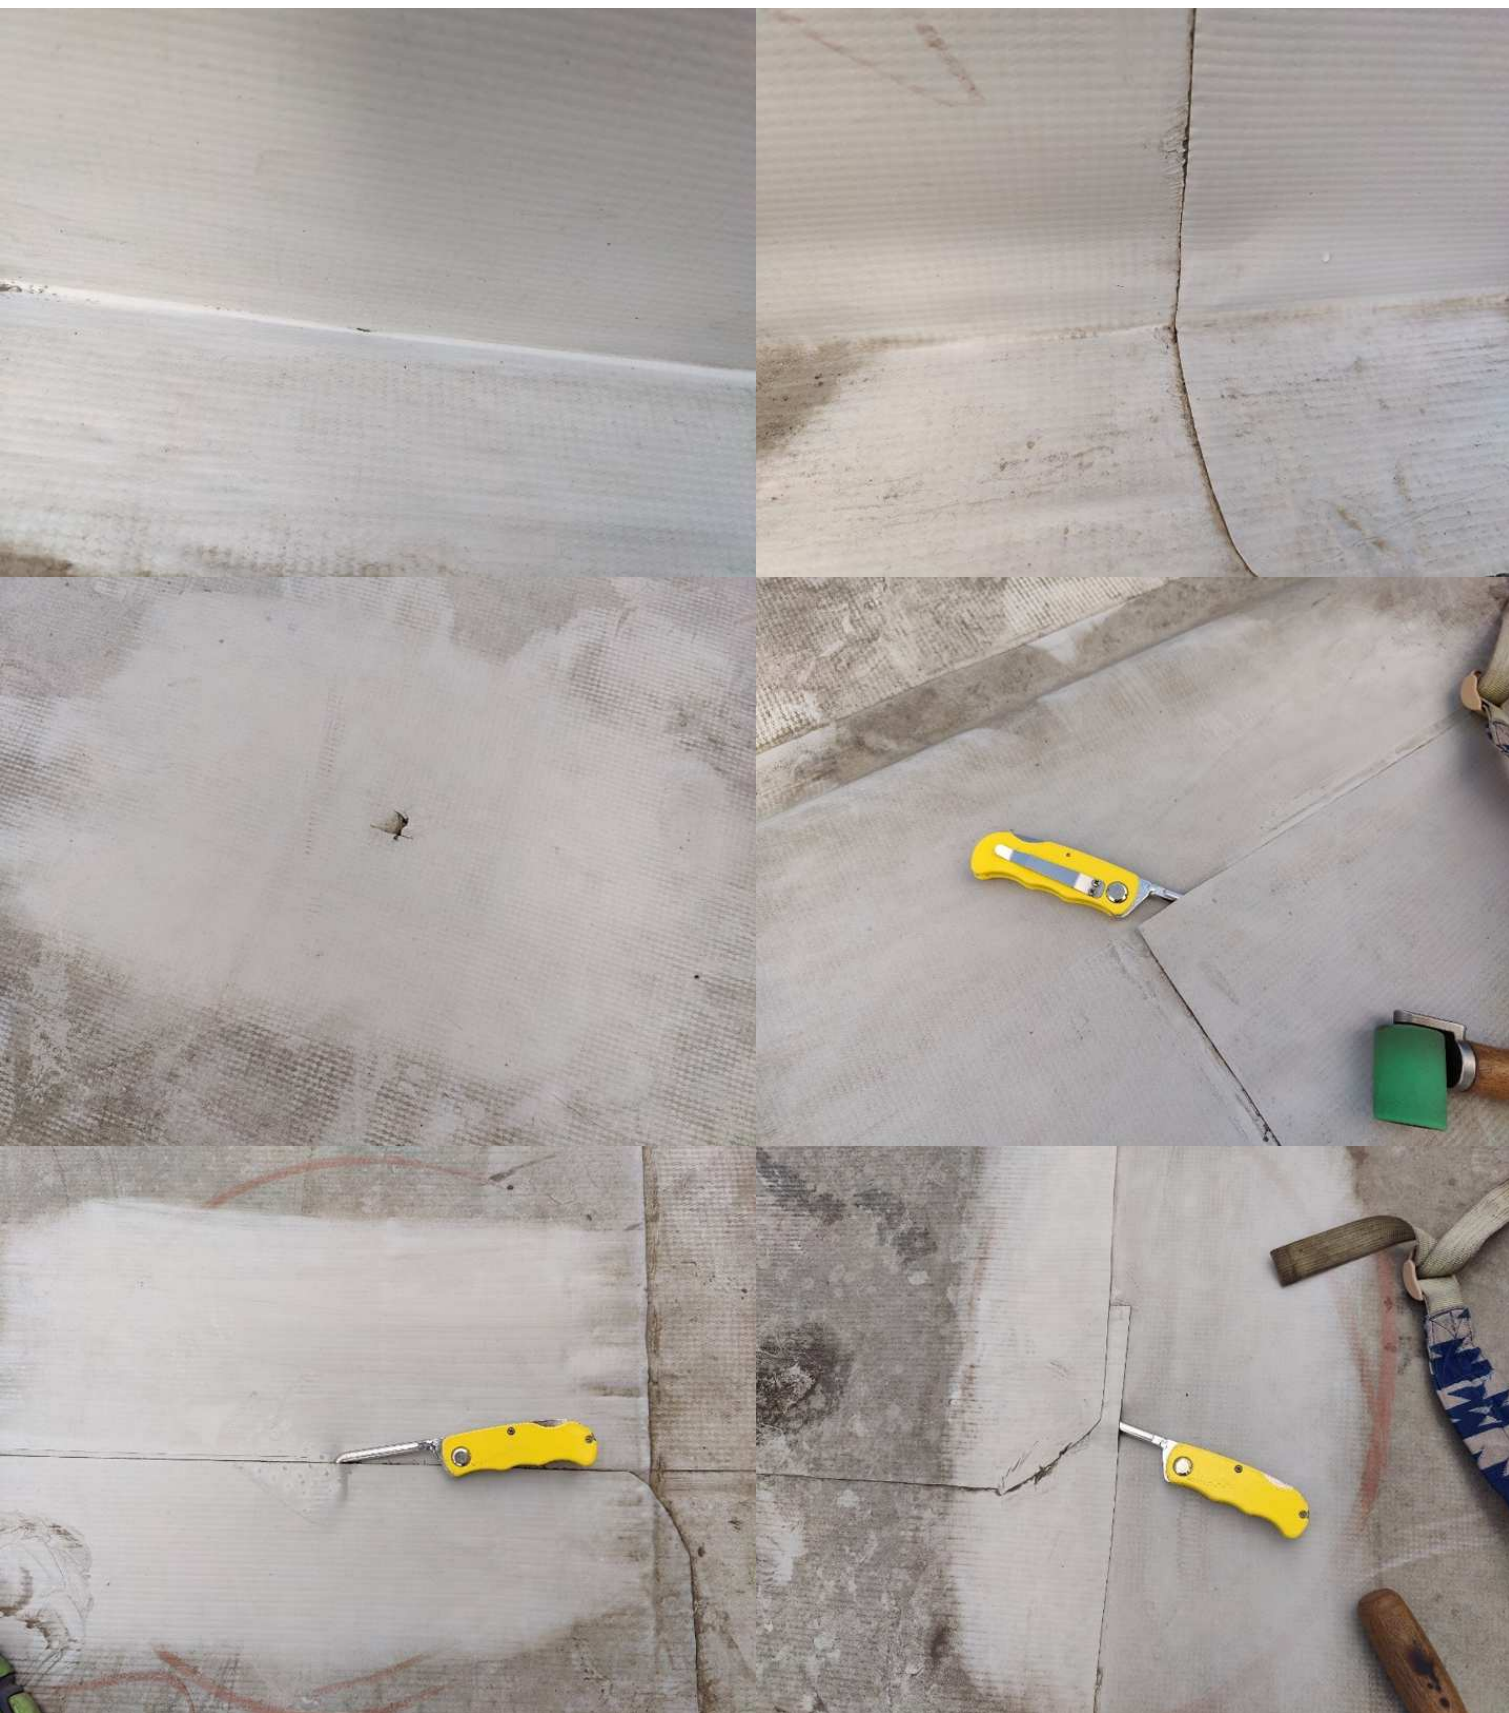
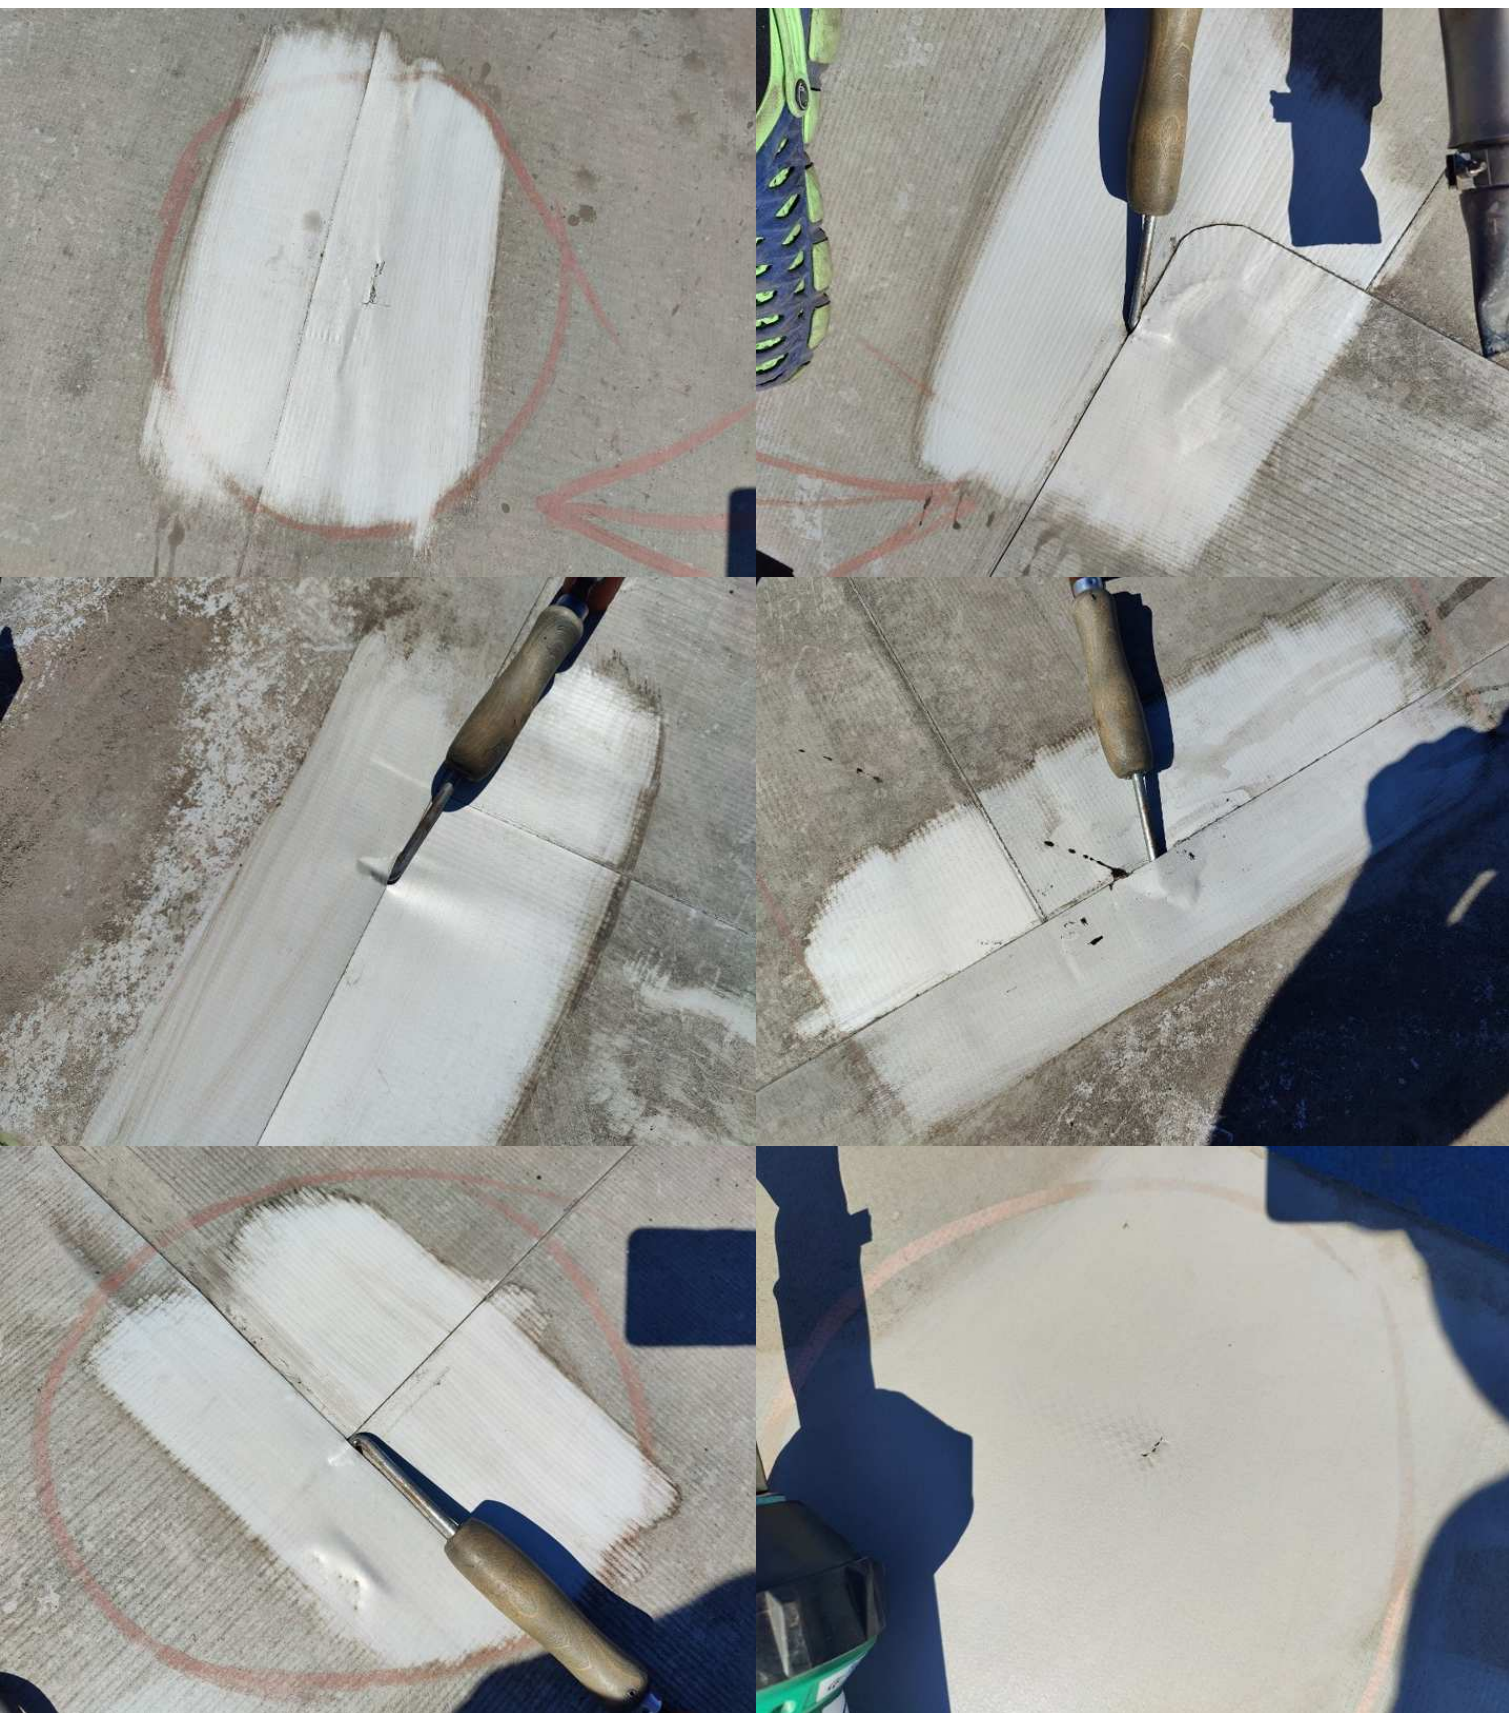
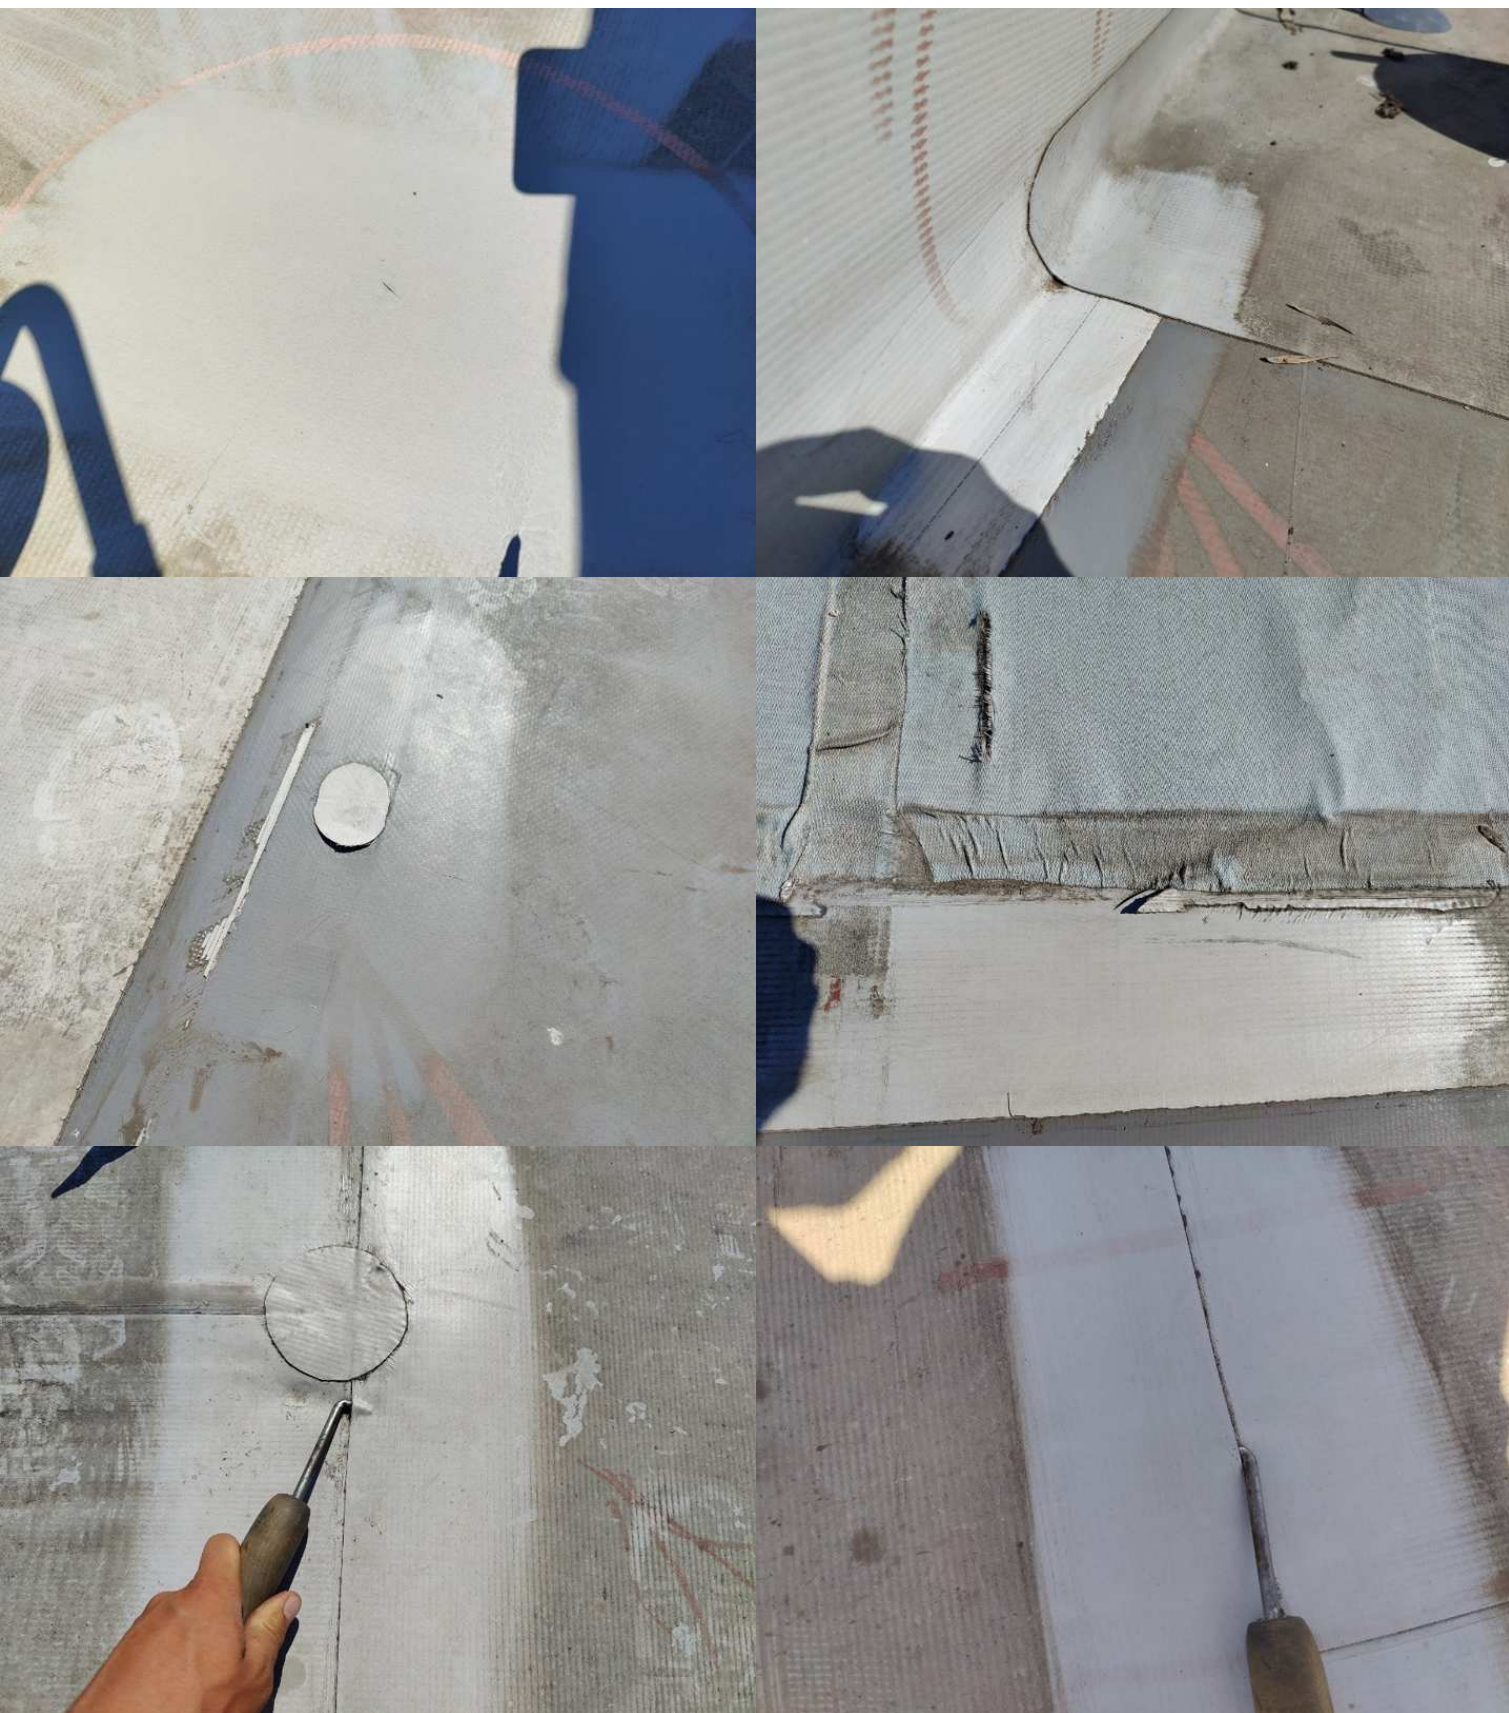
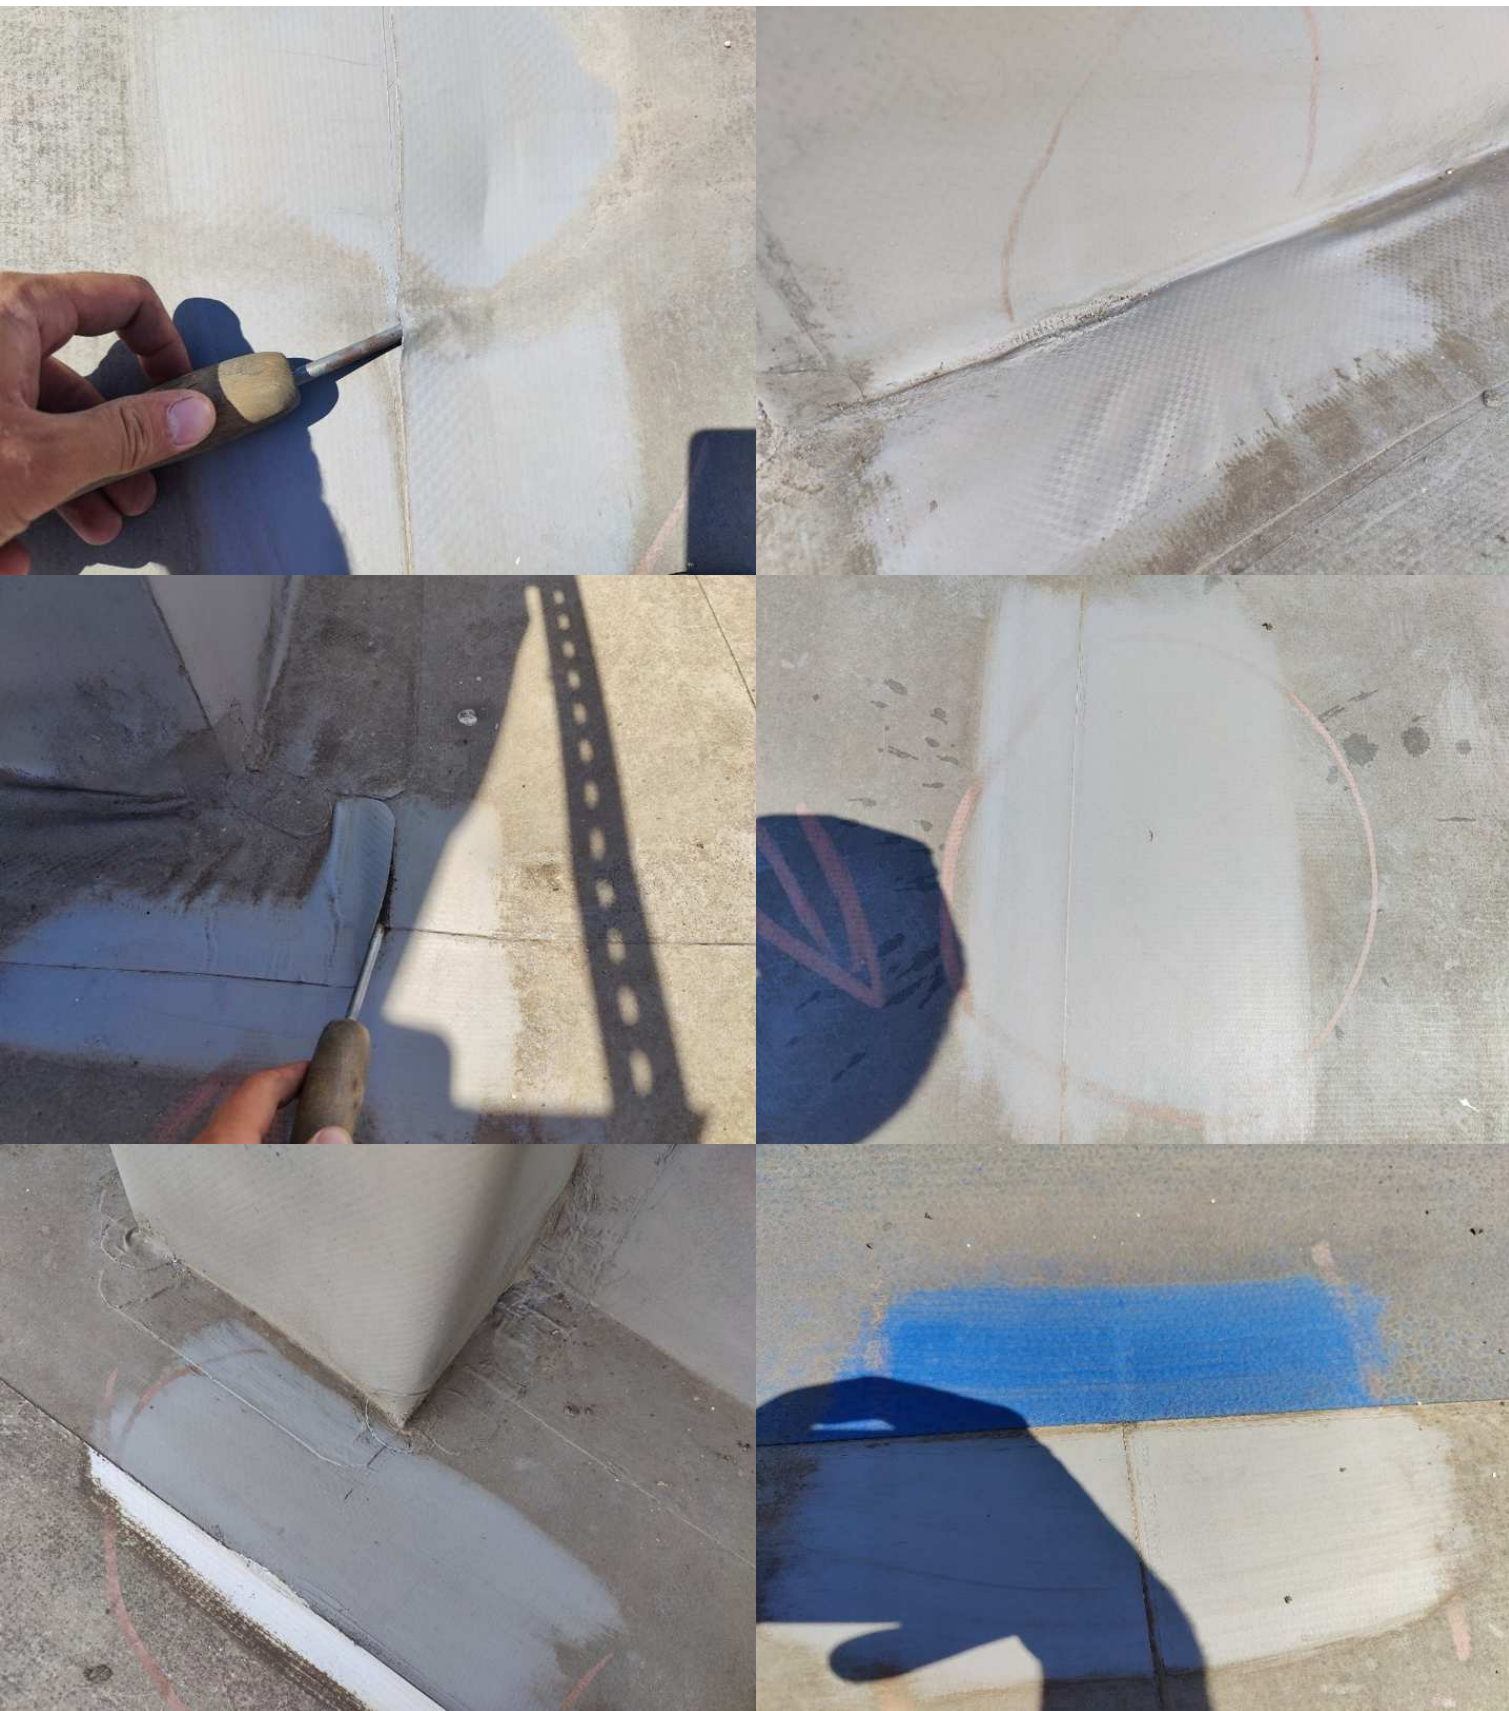
### Механические повреждения водоизоляционного ковра и дефекты сварных швов

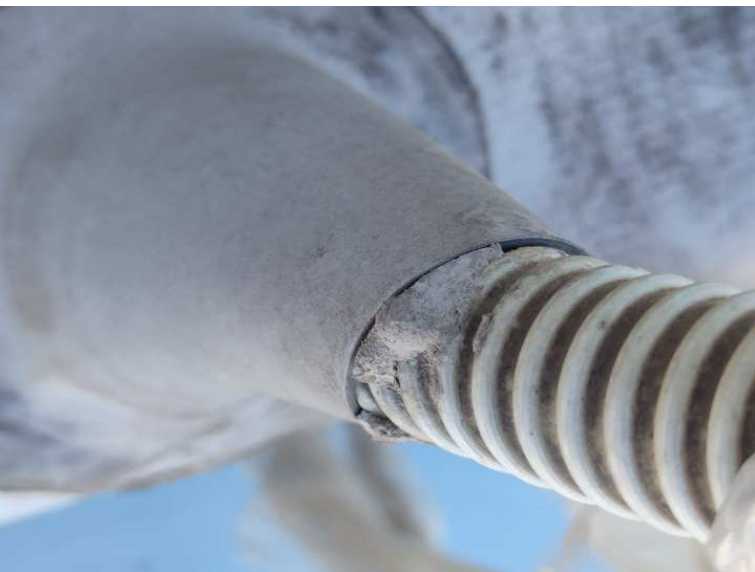
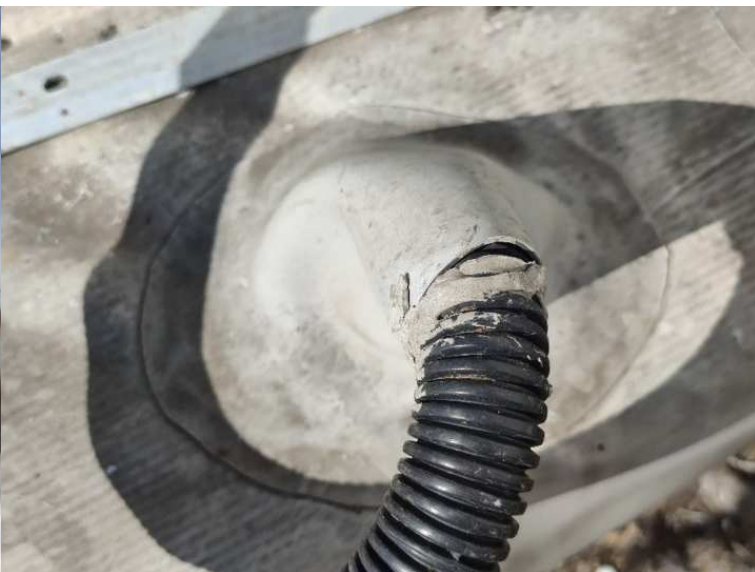
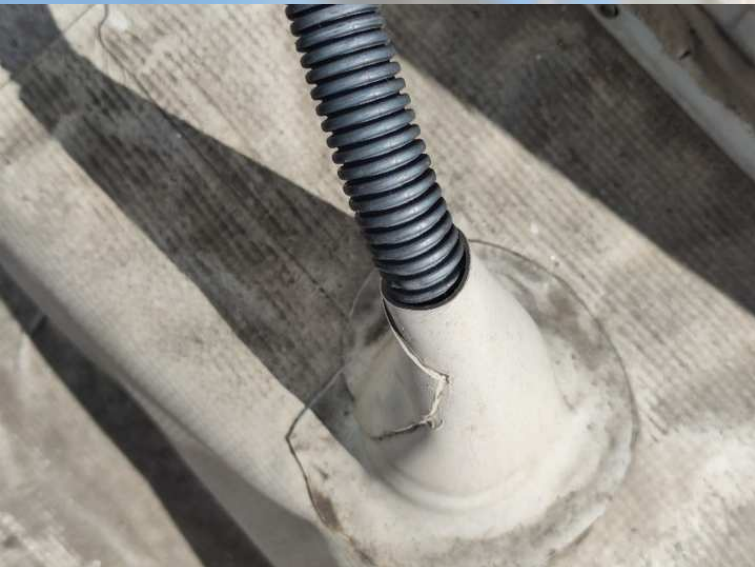
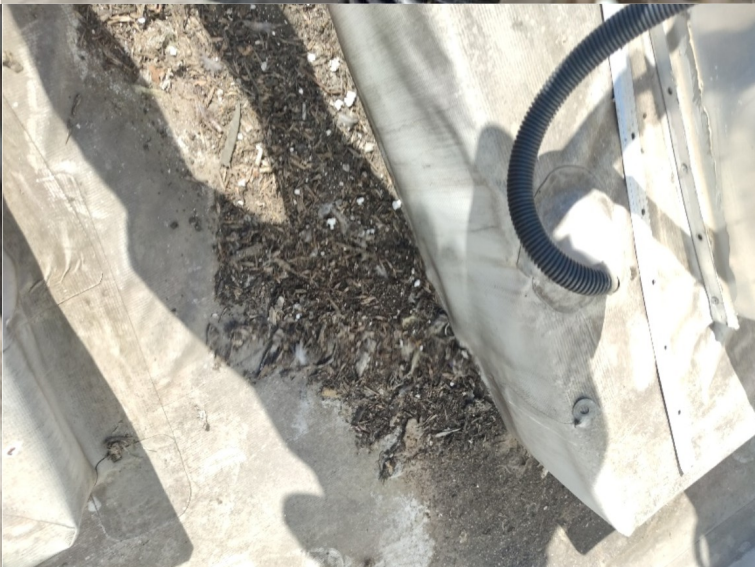
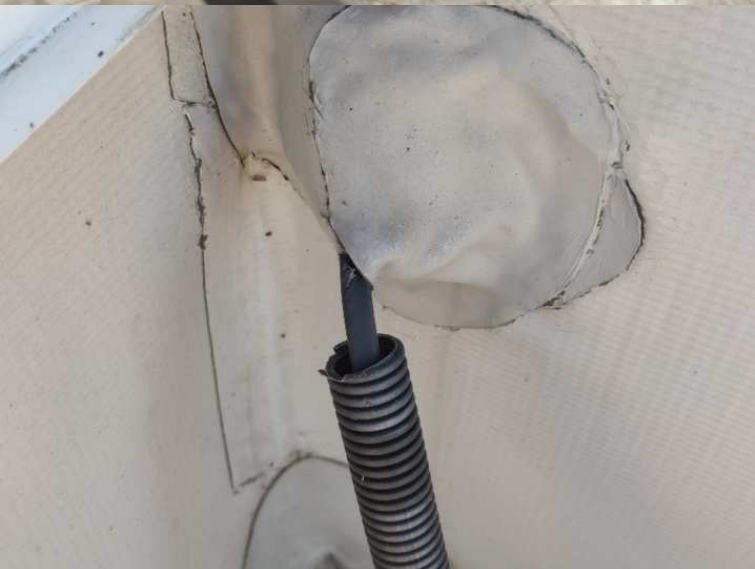
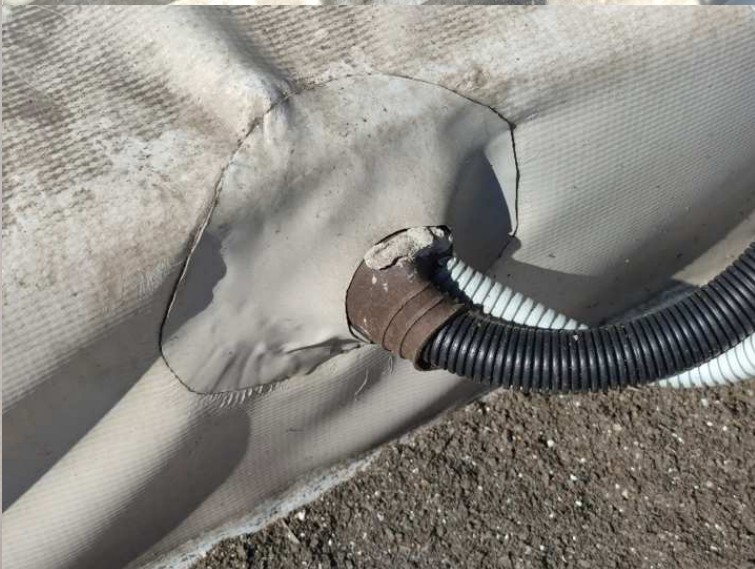
### Нарушение технологии герметизации проходных элементов

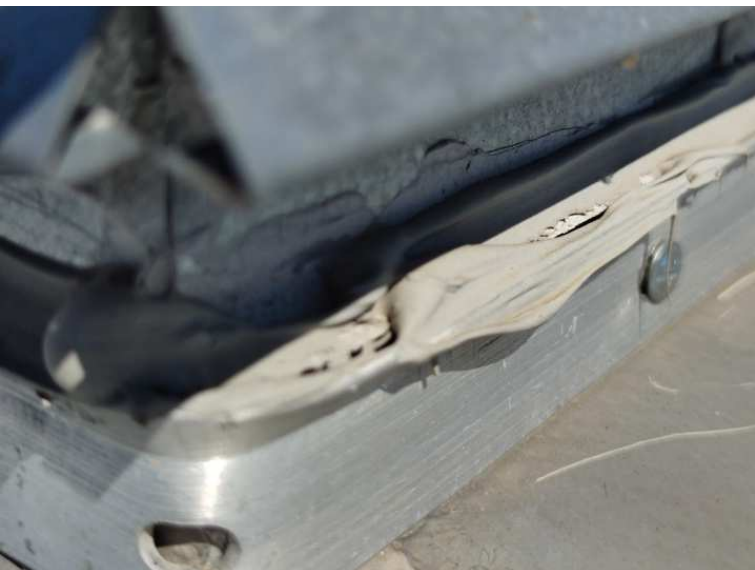
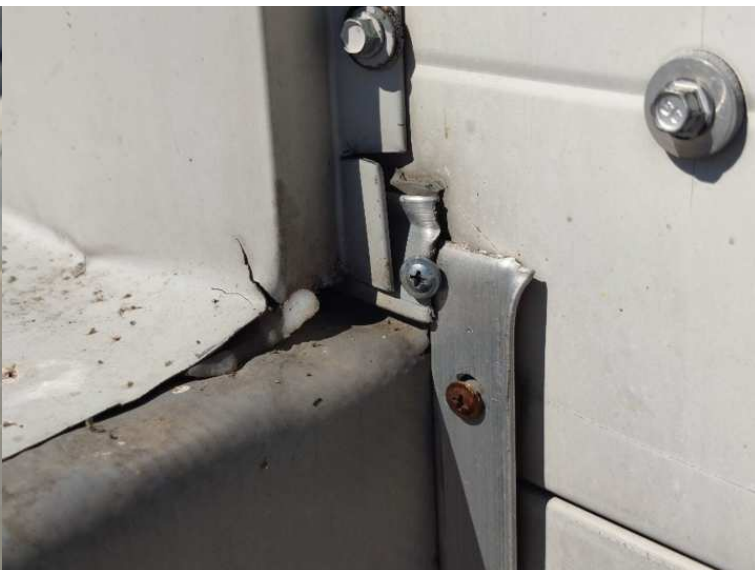
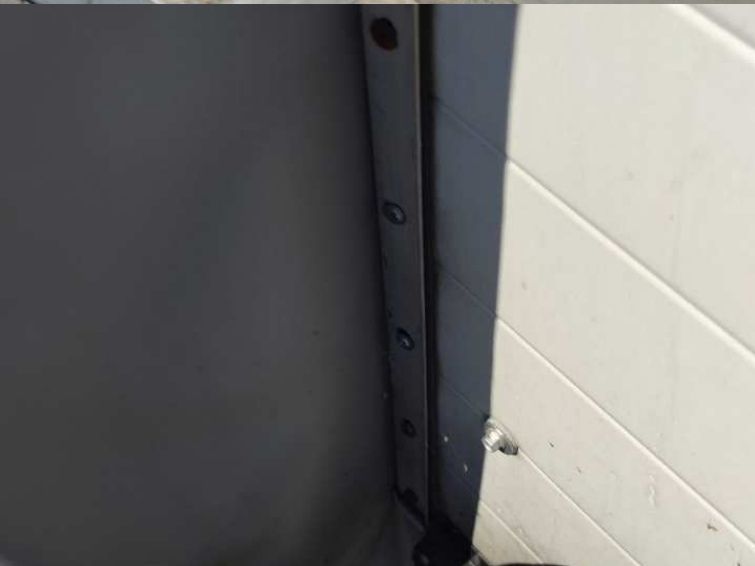
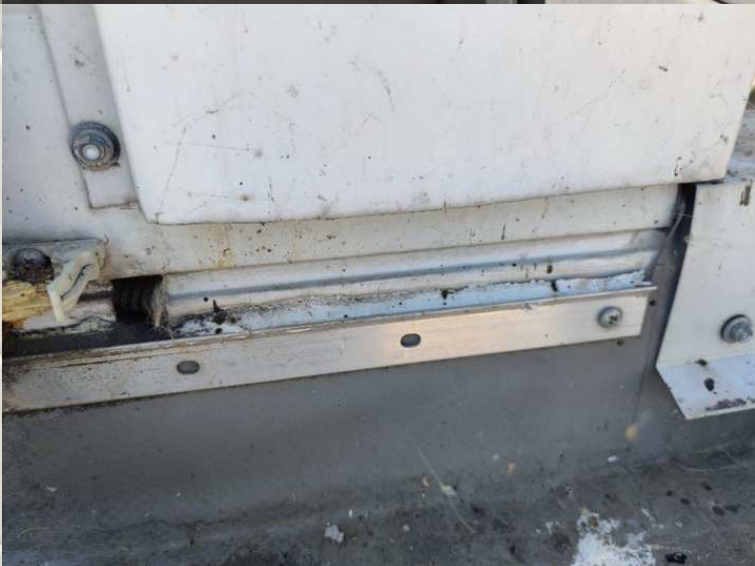
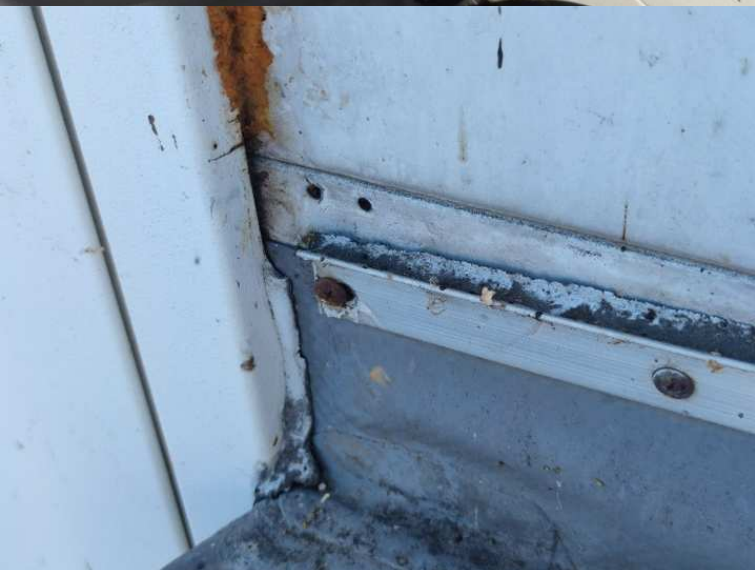
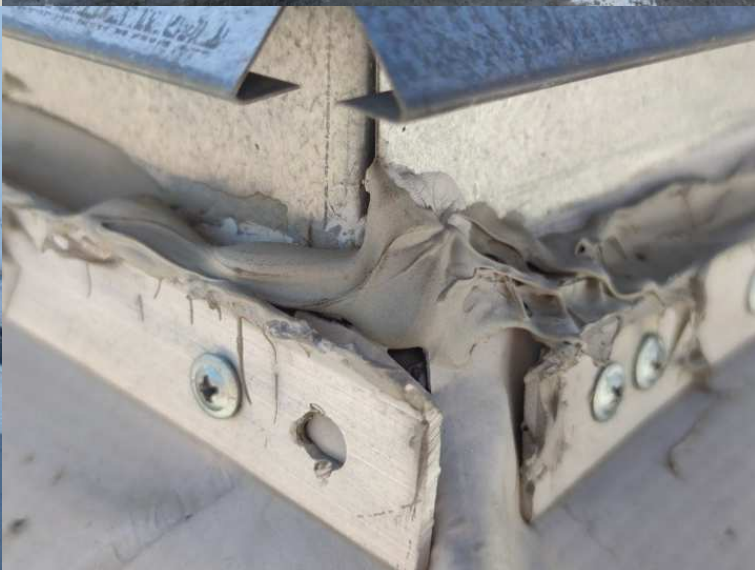
**Дефекты герметизации примыканий из краевых реек и металлических хомутов с помощью ПУ герметика**
