Техническое заключение по обследованию гидроизоляции кровли здания

## Продуктовый гипермаркет «Магнит»

Москва 2022

| № п.п. | Перечень основных данных | Содержание |
|---|---|---|
| 3 | Объект | Продуктовый гипермаркет «Магнит» |

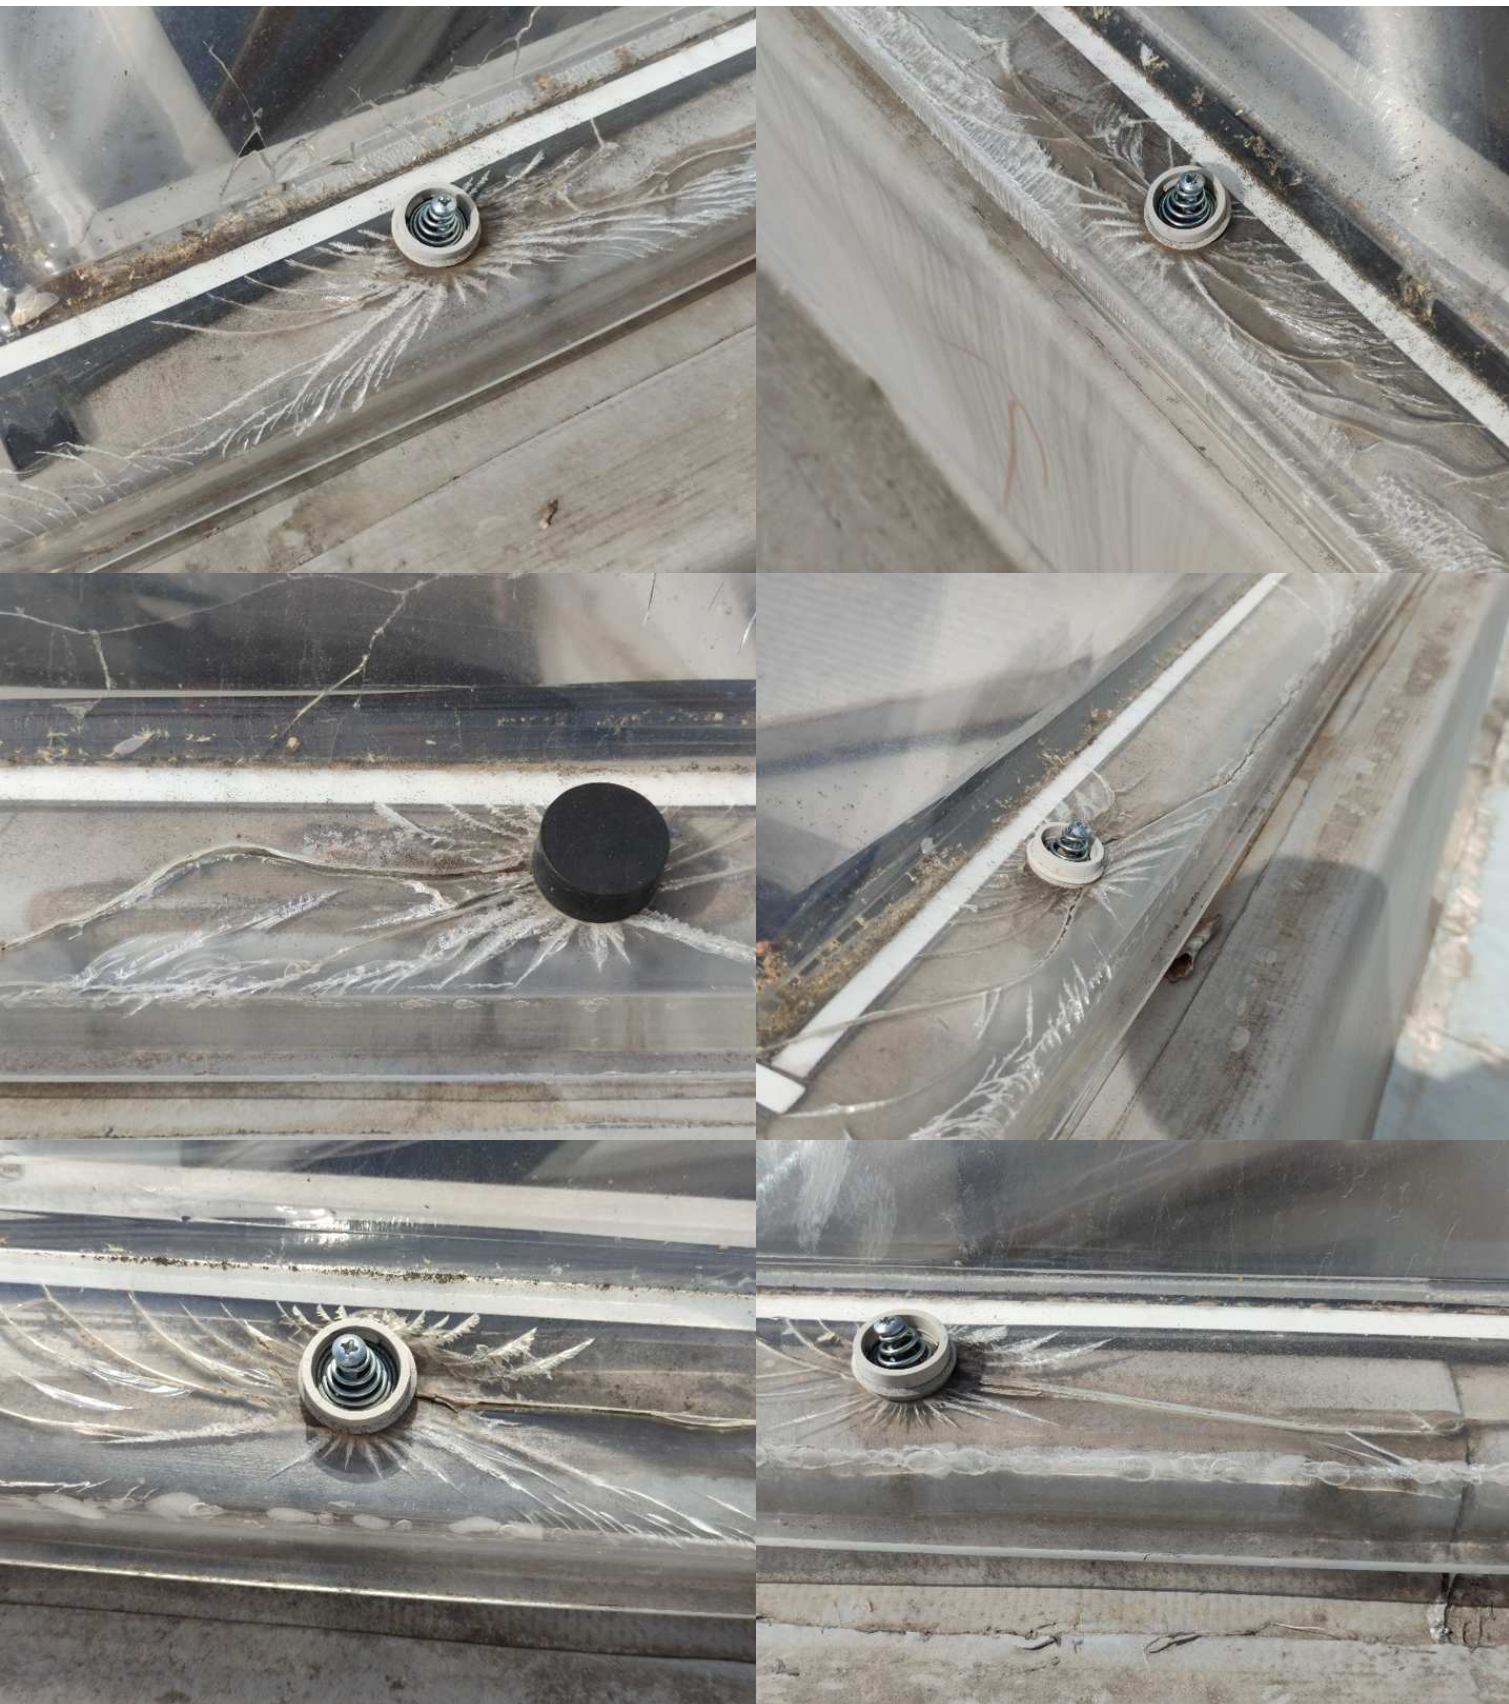
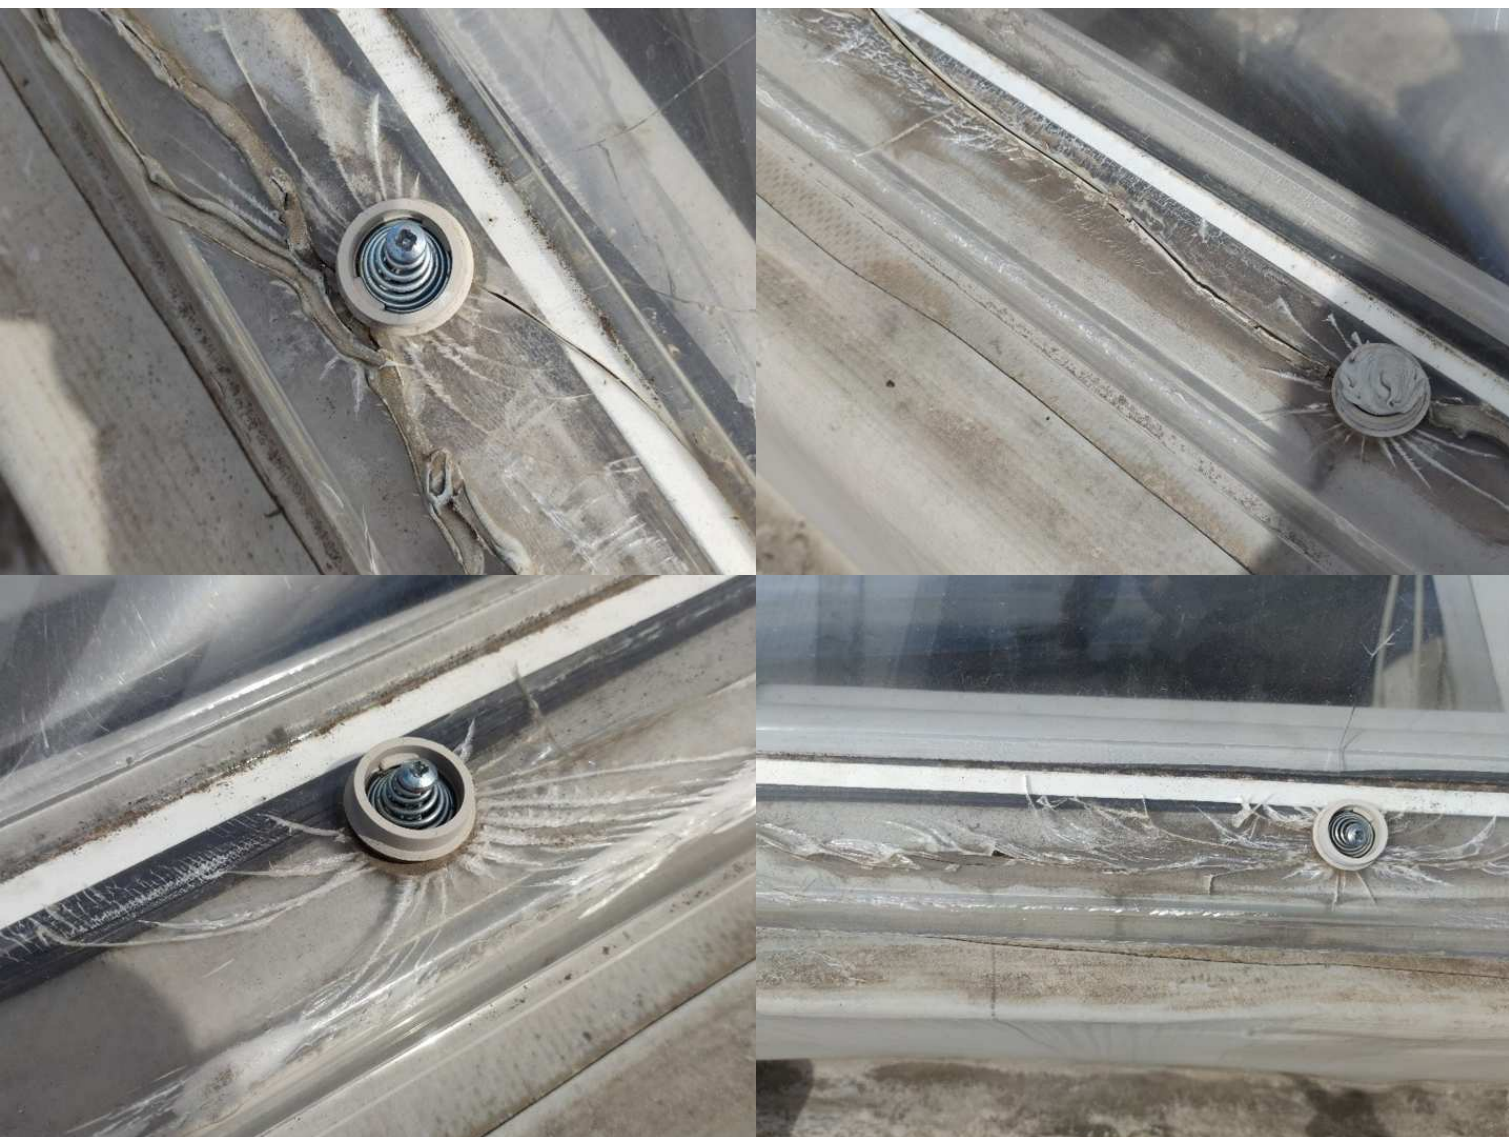
**Нарушение герметизации зенитных фонарей**

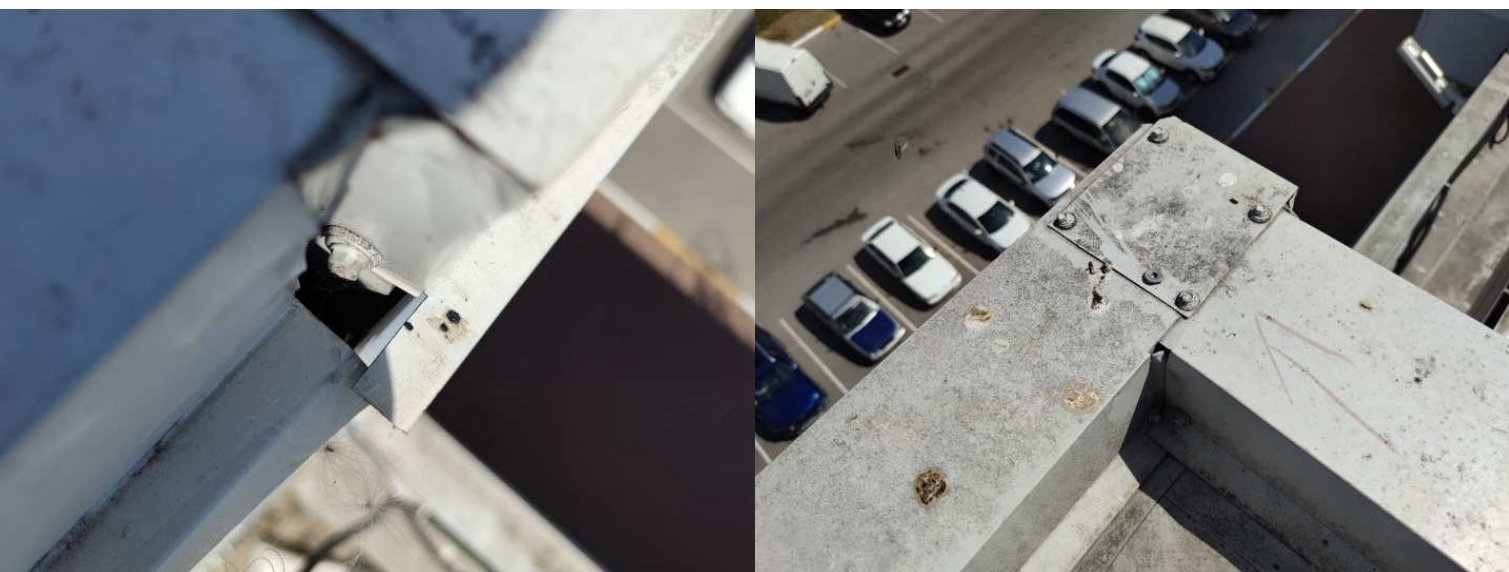
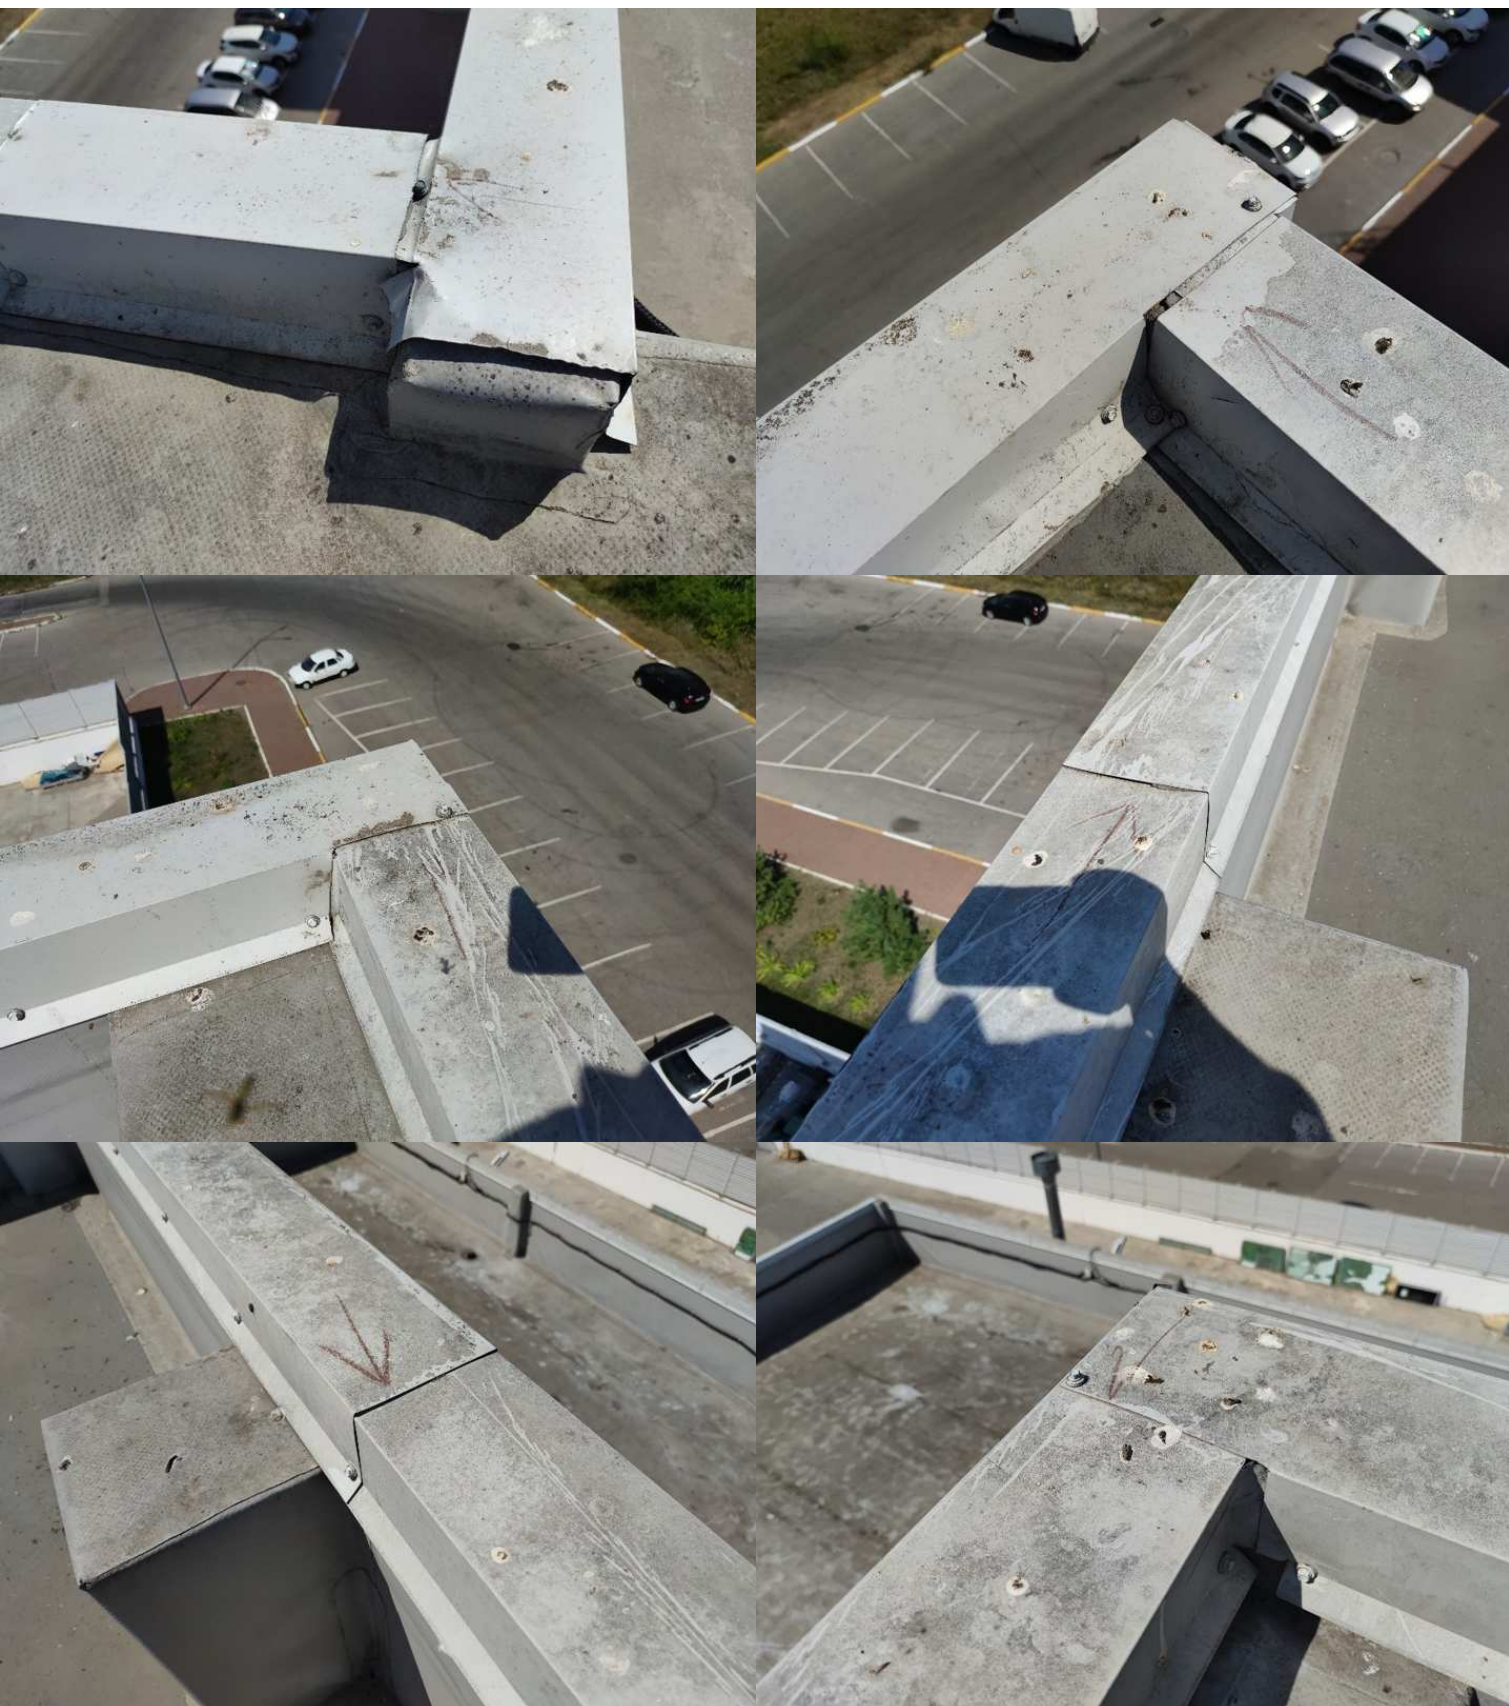
**Дефекты герметизации парапетных крышек**

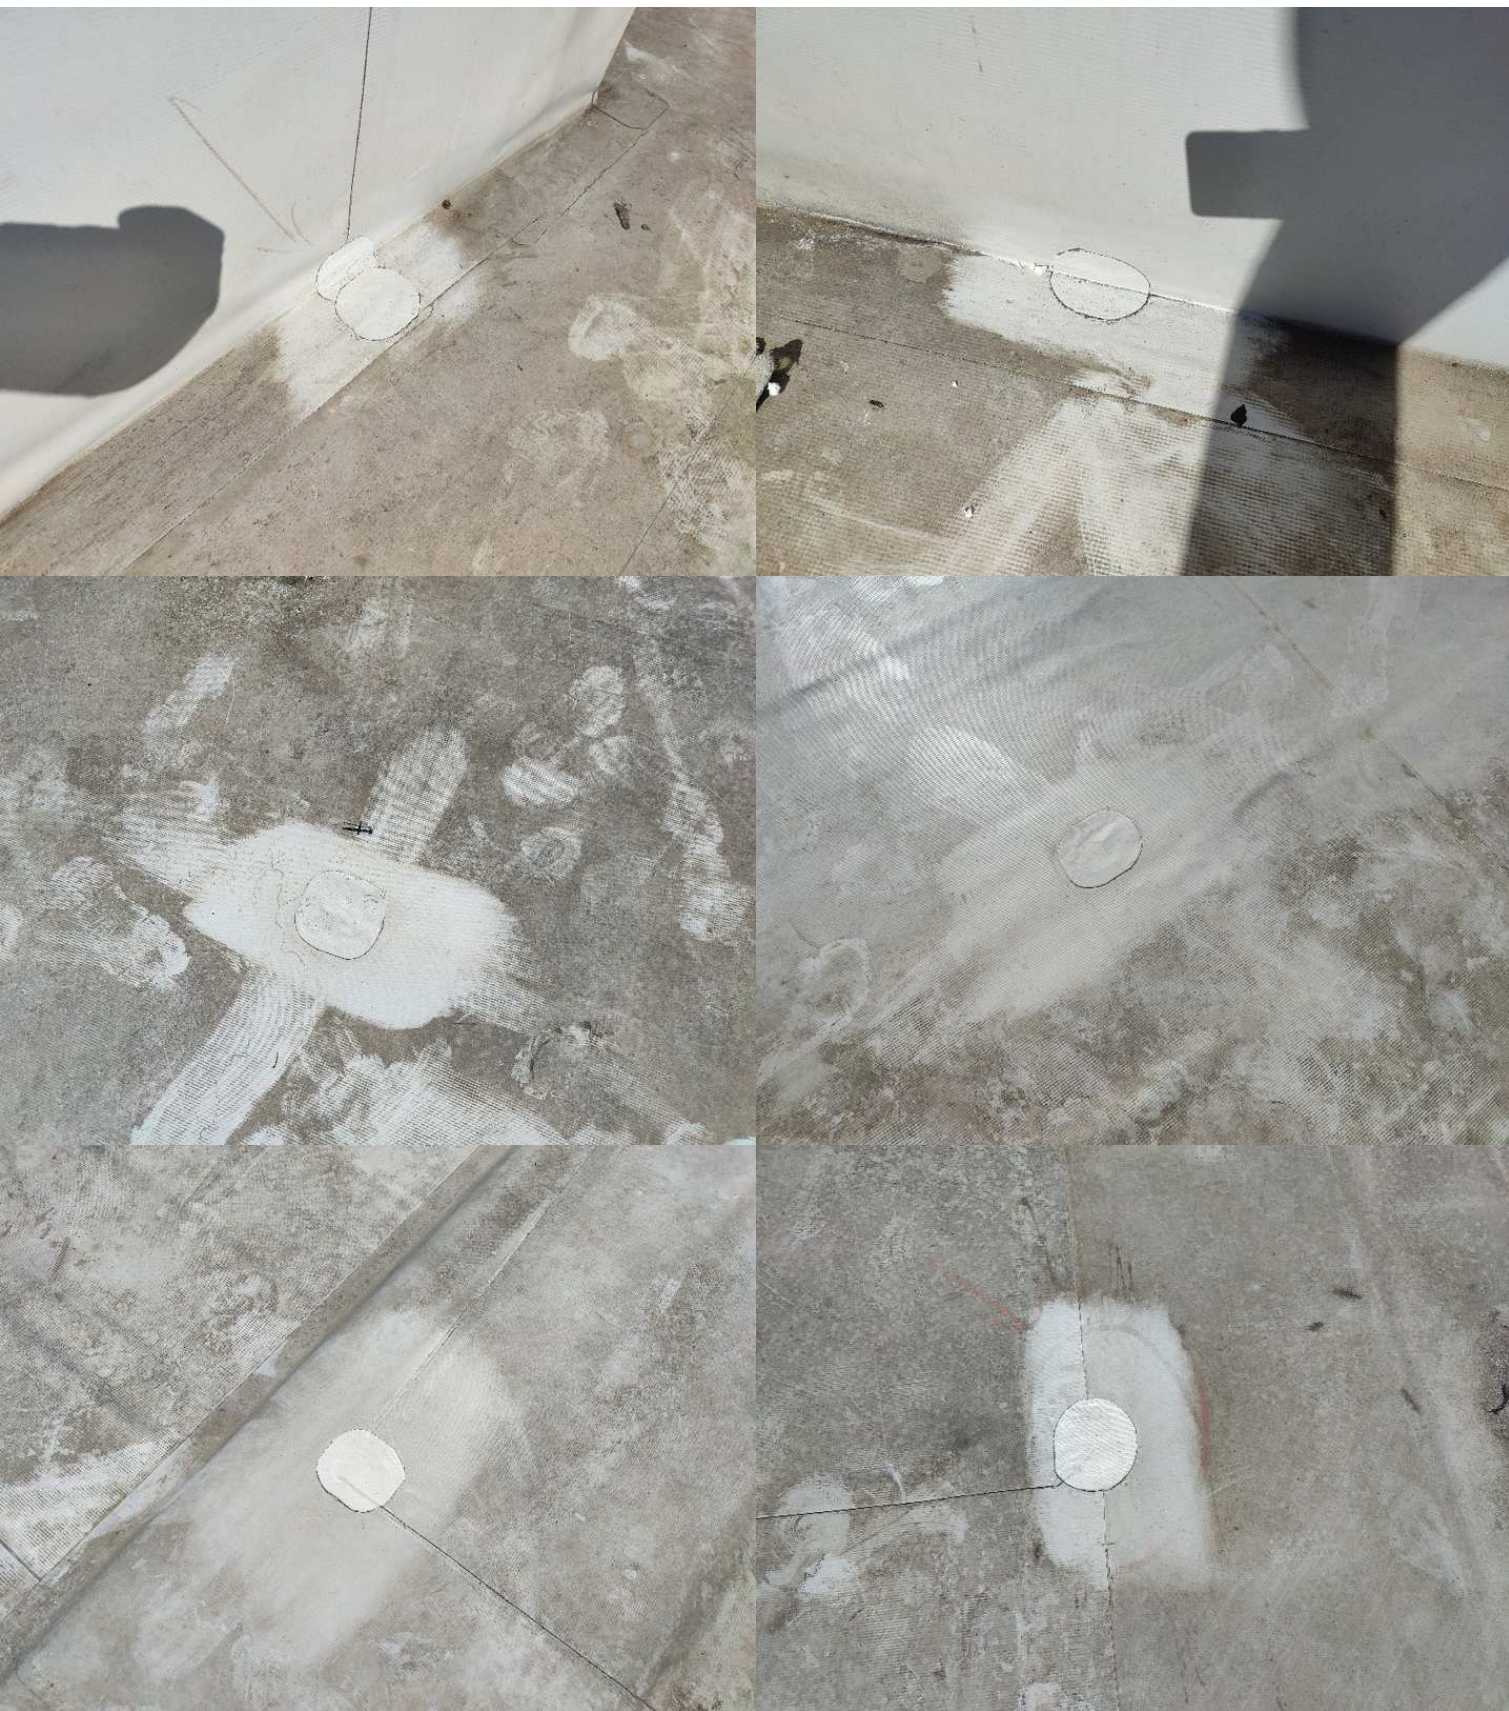
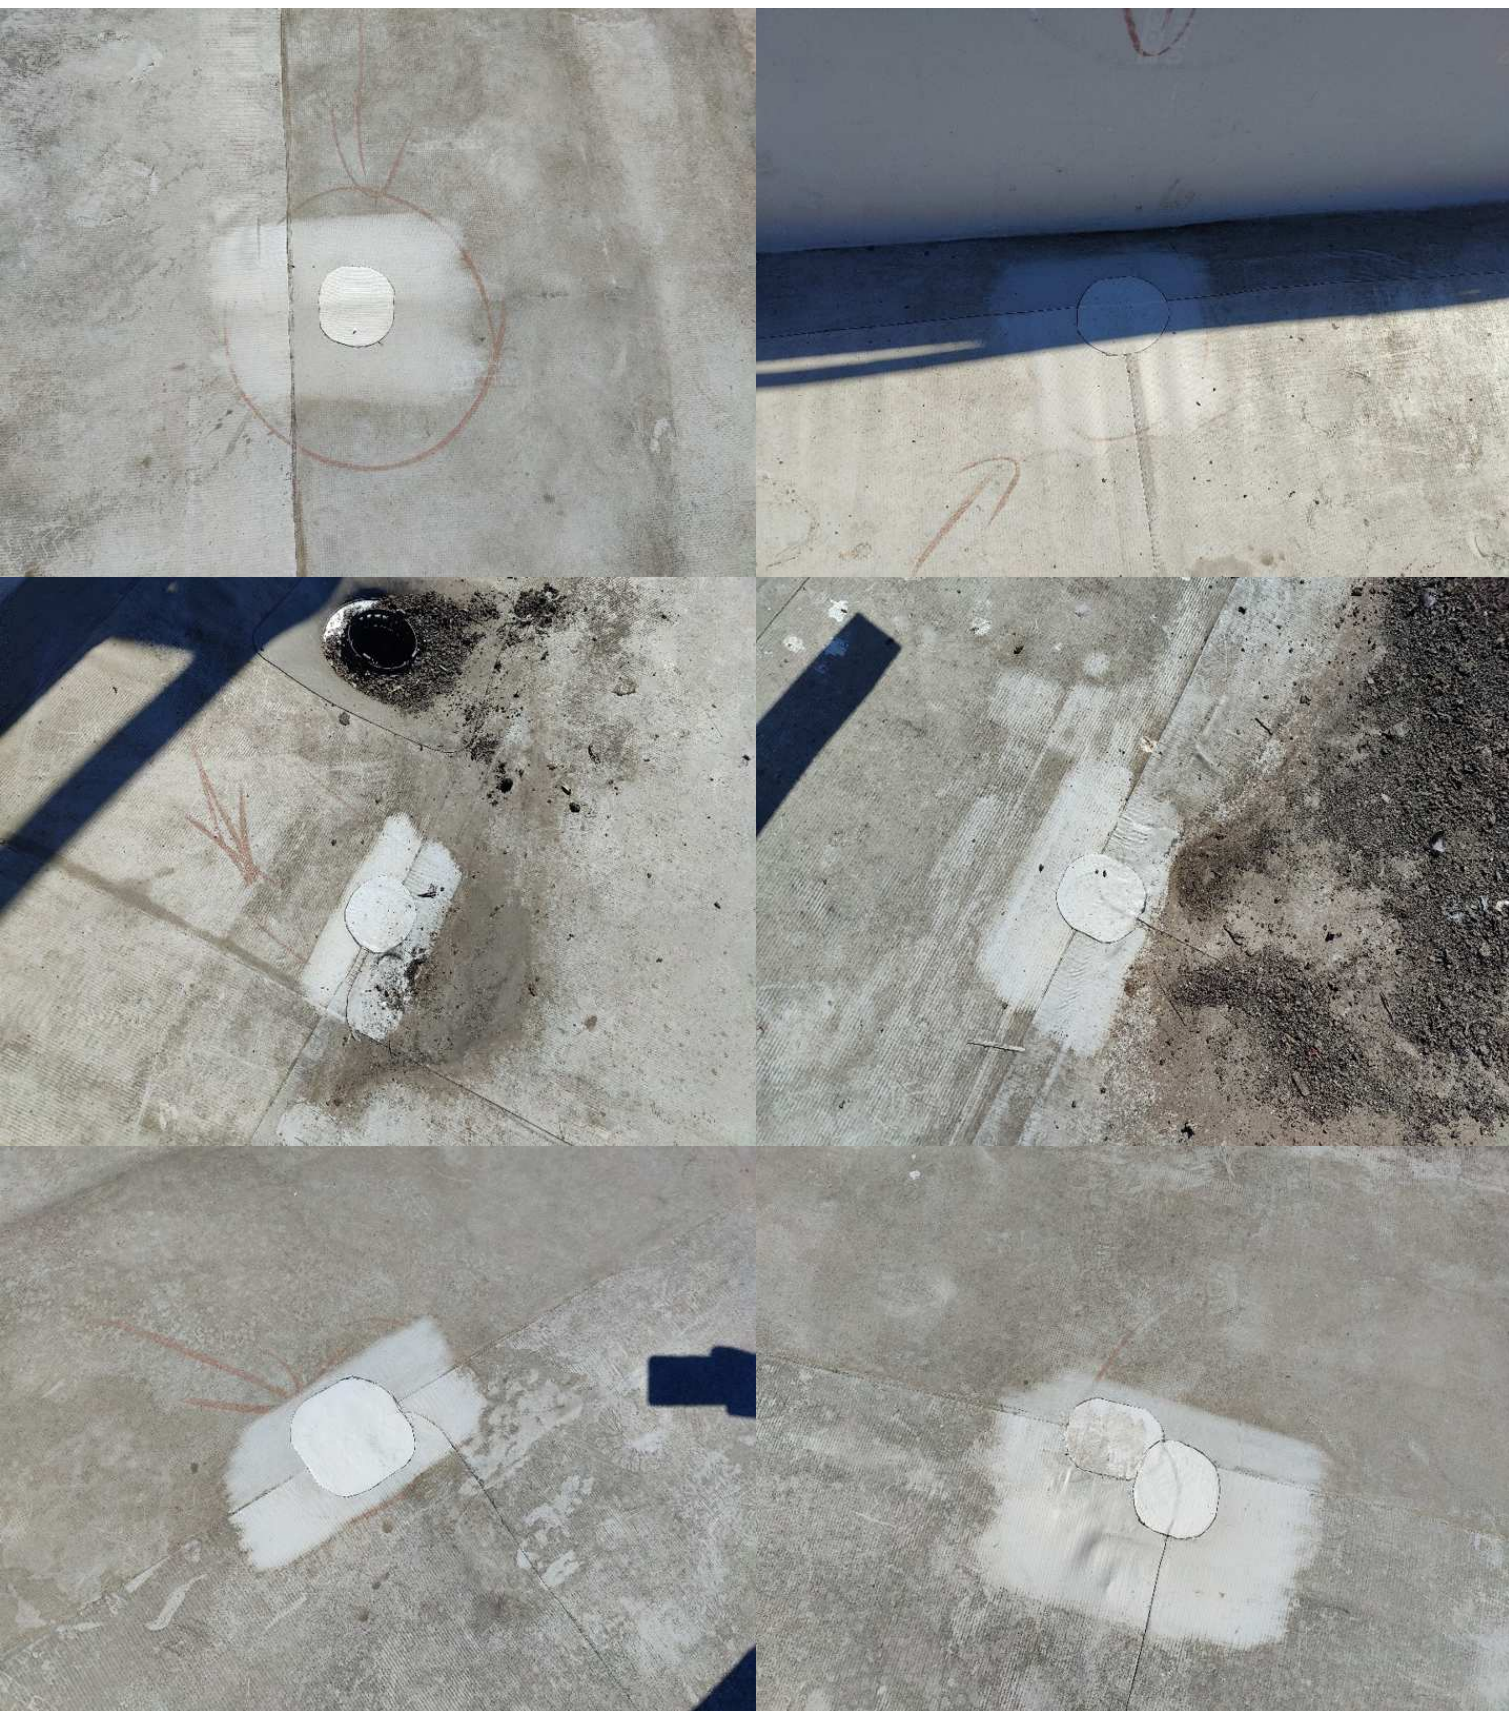
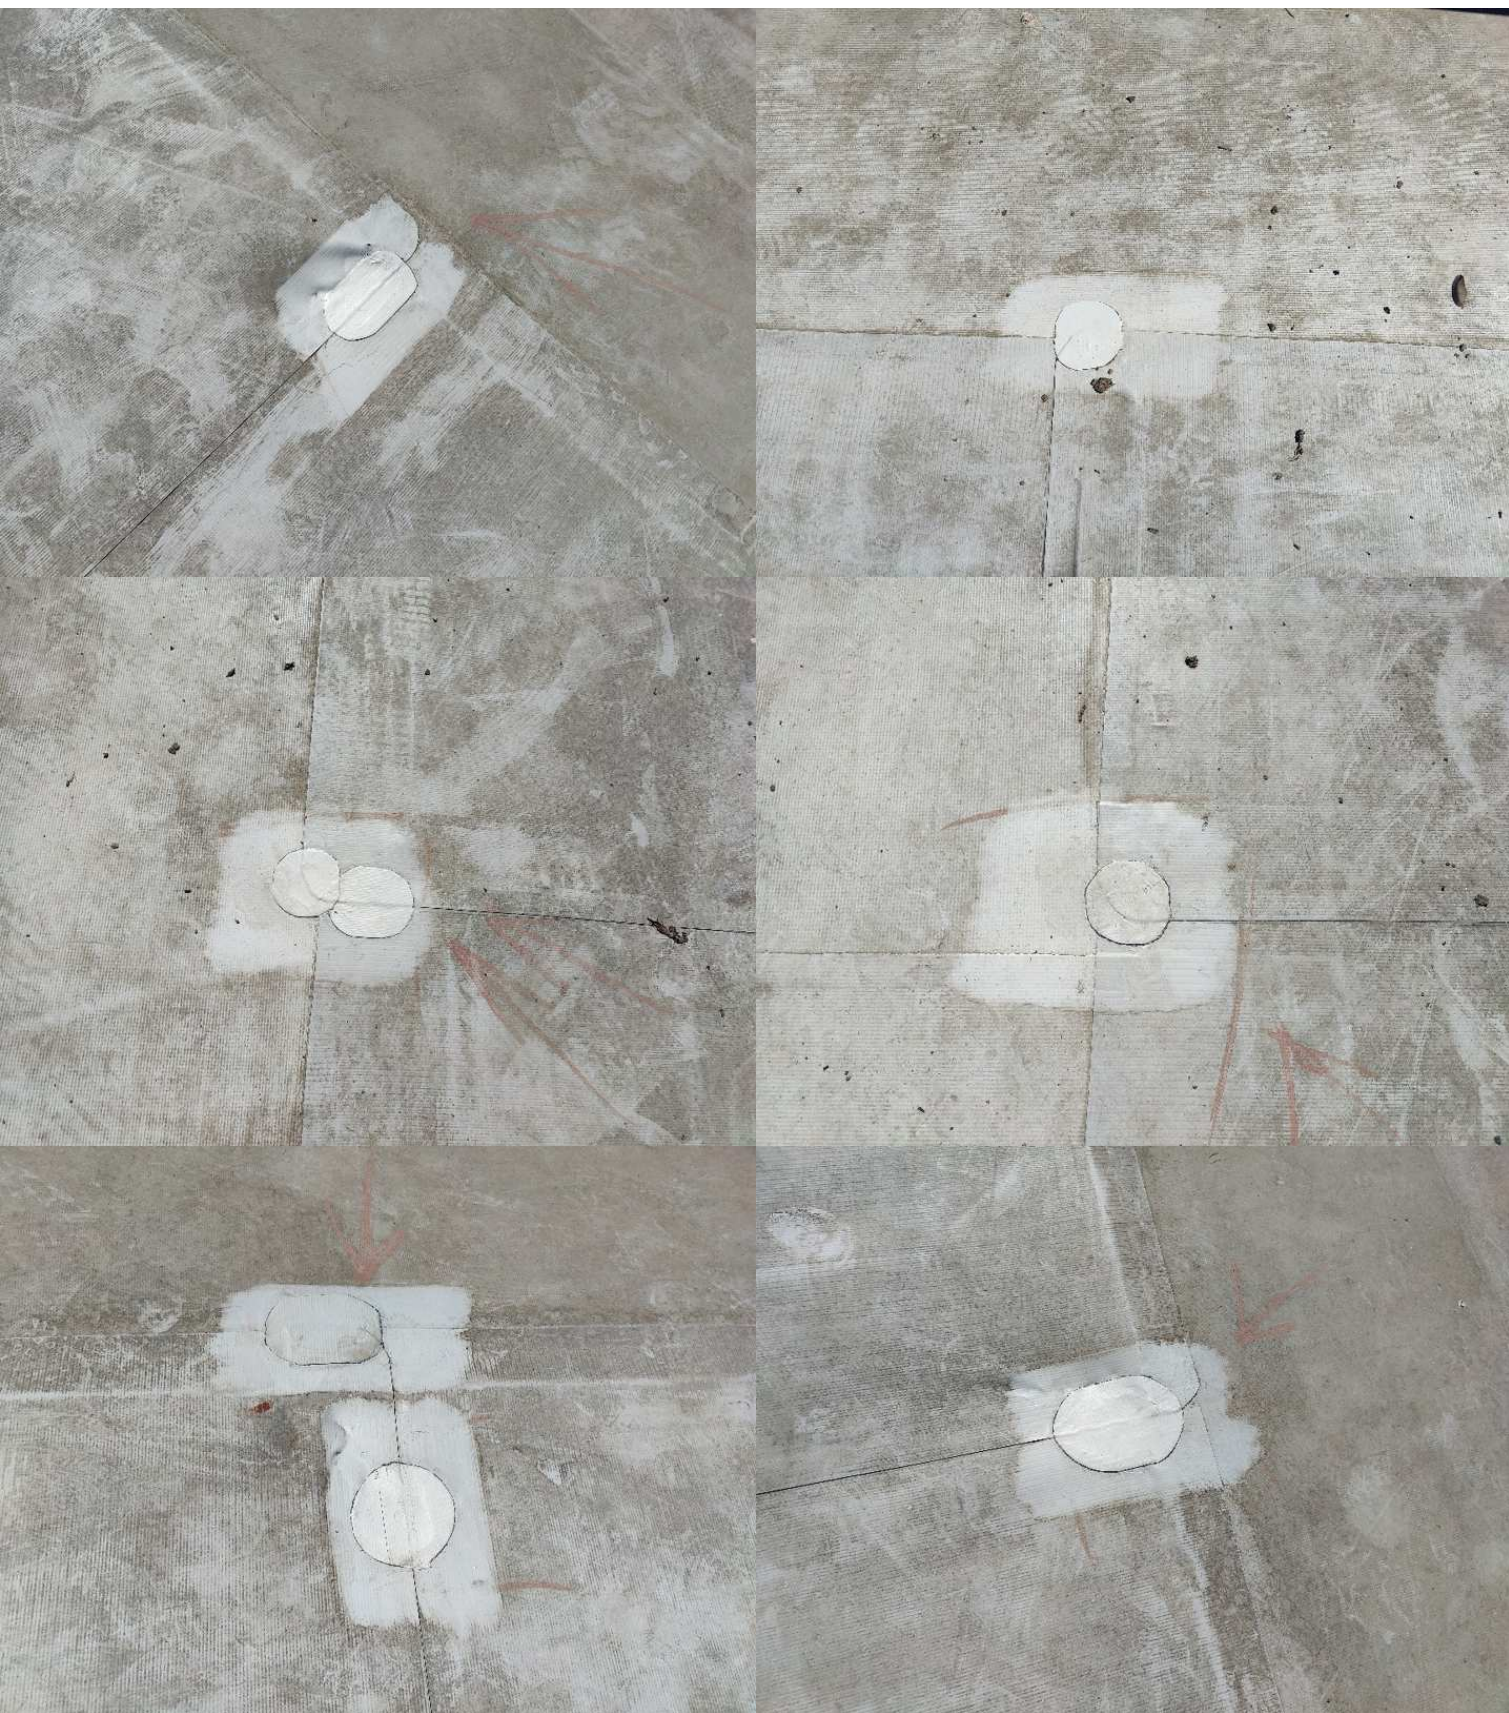
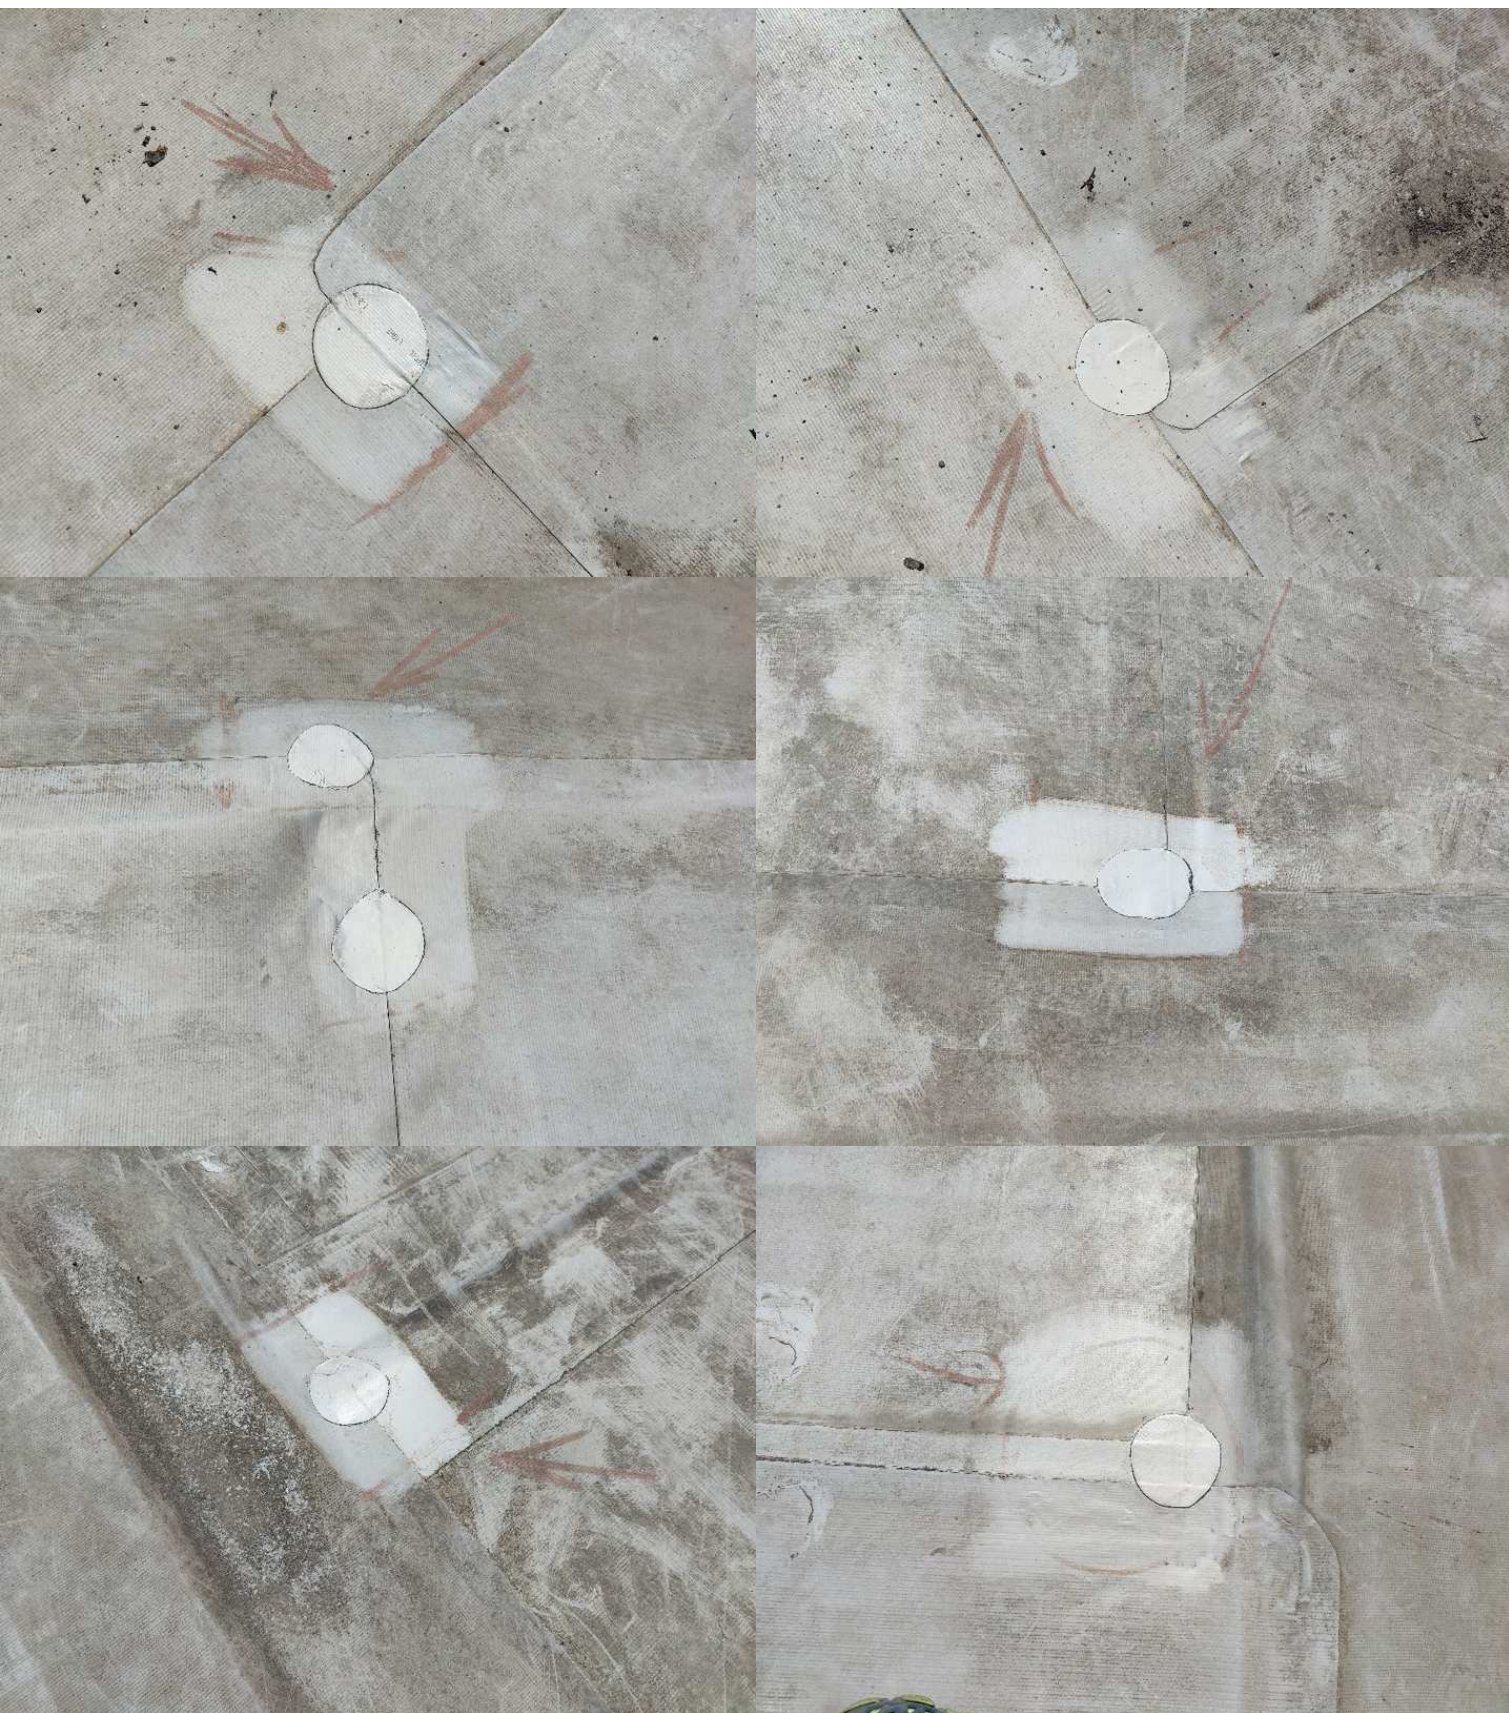
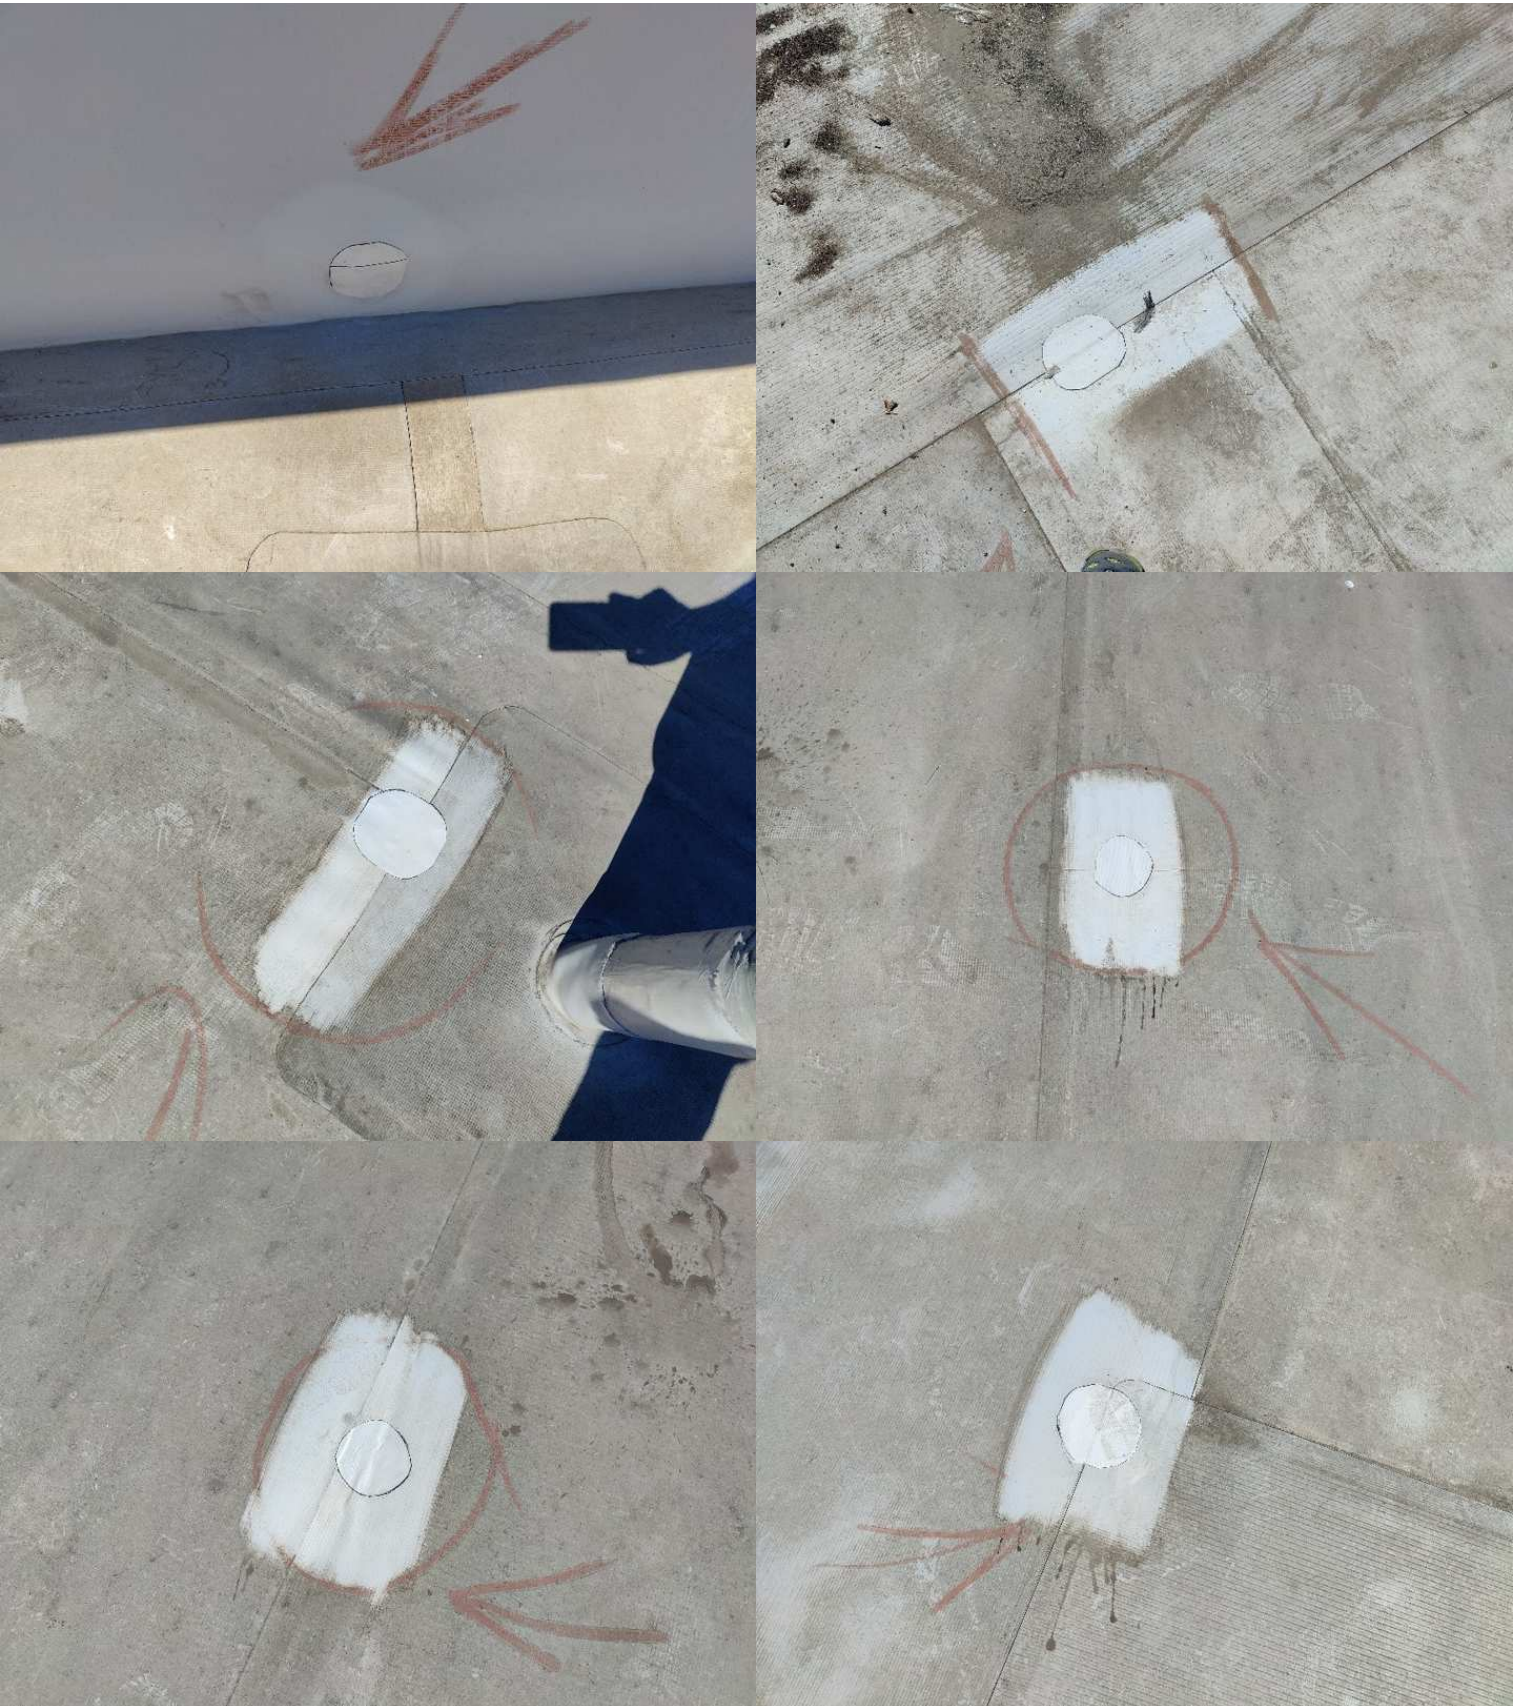
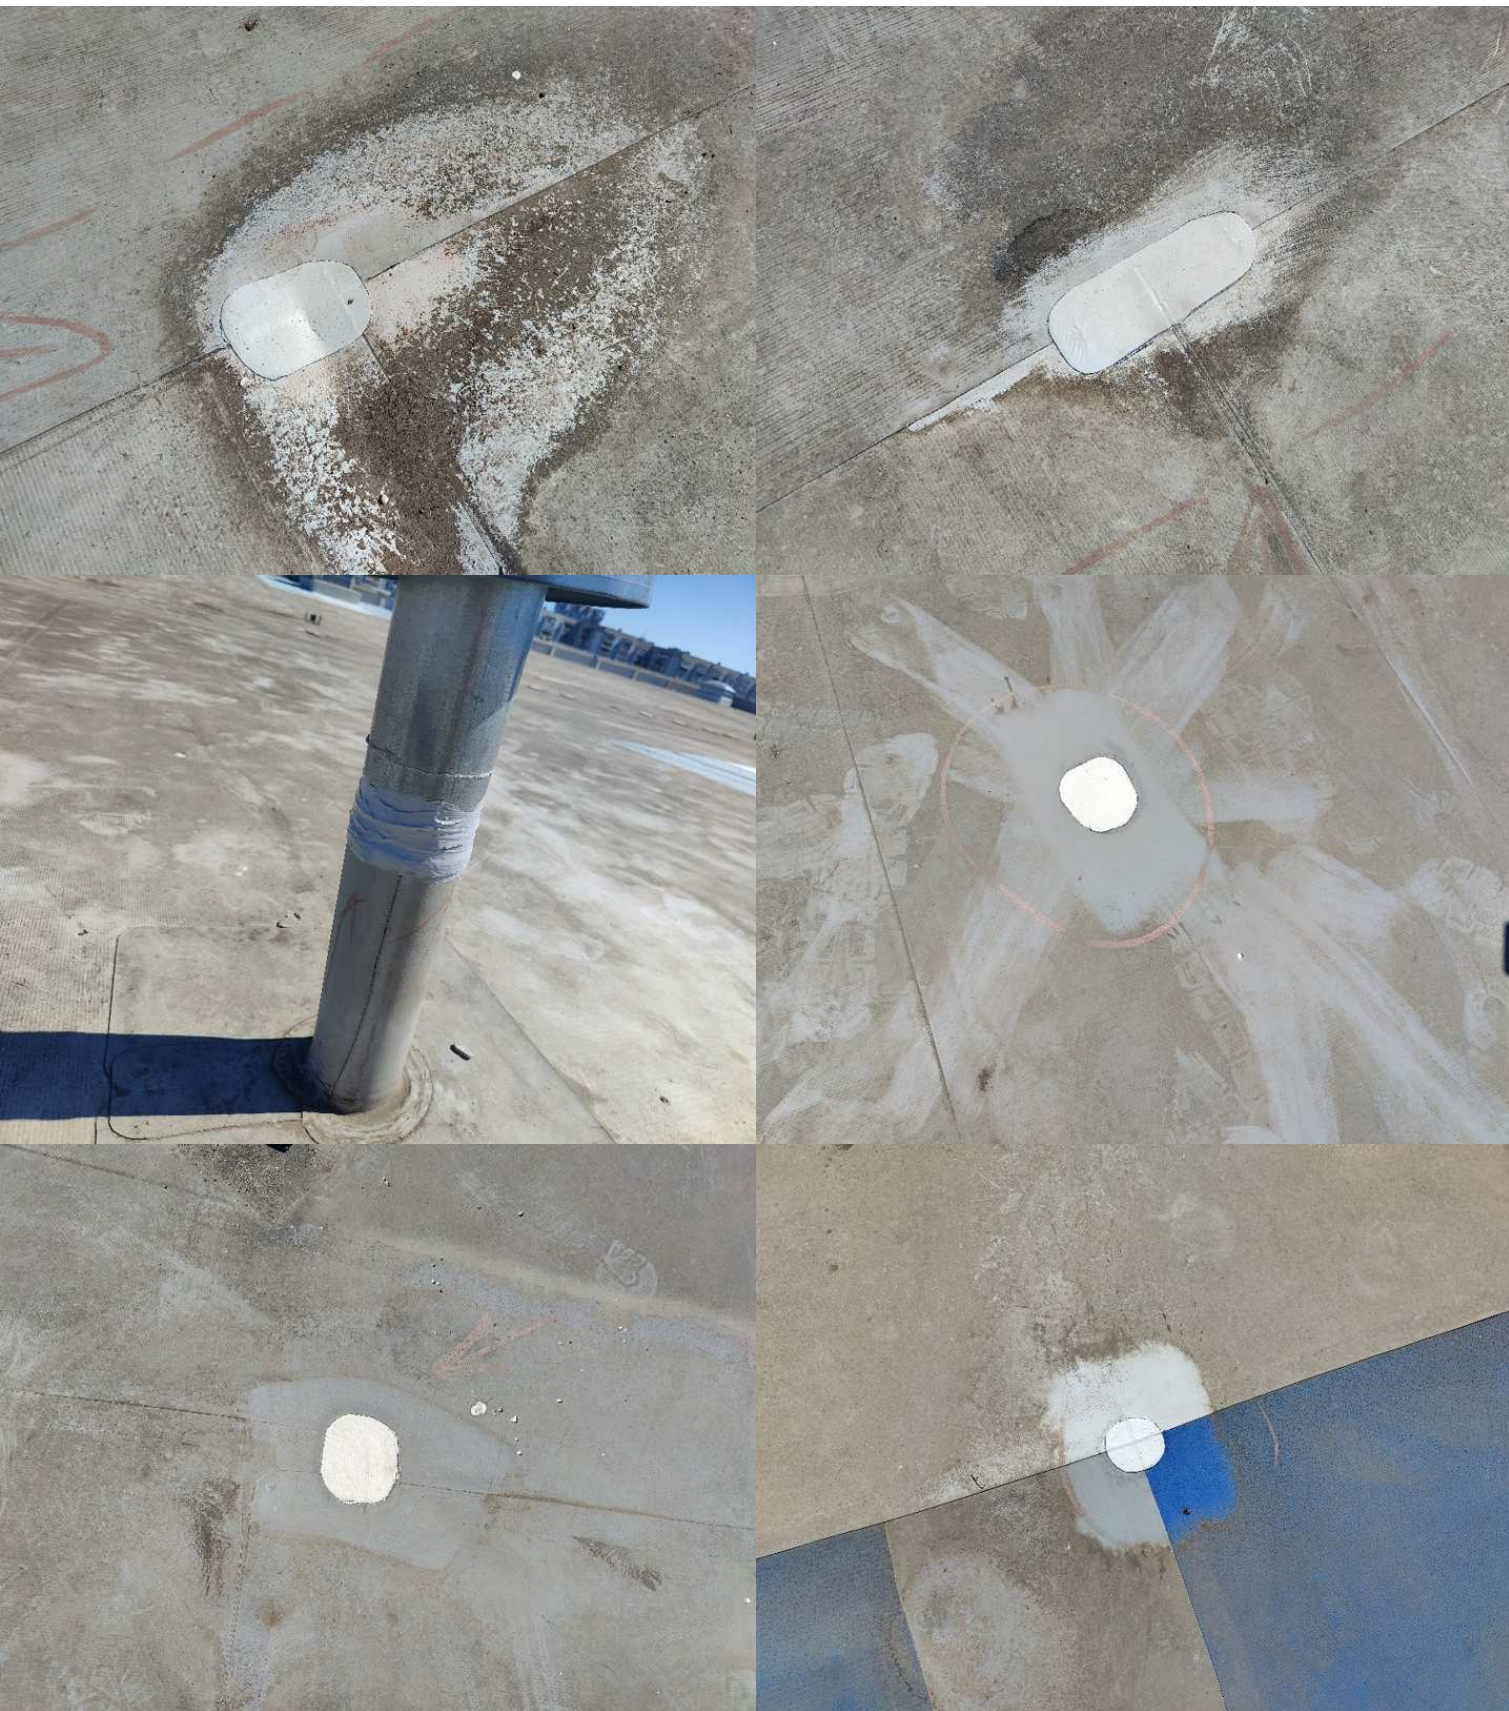
Механические повреждения водоизоляционного ковра

По результатам диагностики был произведен ремонт гидроизоляции кровли согласно технологии и рекомендациям производителя кровельных материалов «Технониколь».
