Техническое заключение по обследованию гидроизоляции кровли здания

## Продуктовый гипермаркет «Магнит»

Москва 2022

| № п.п. | Перечень основных данных | Содержание |
|---|---|---|
| 3 | Объект | Продуктовый гипермаркет «Магнит» |

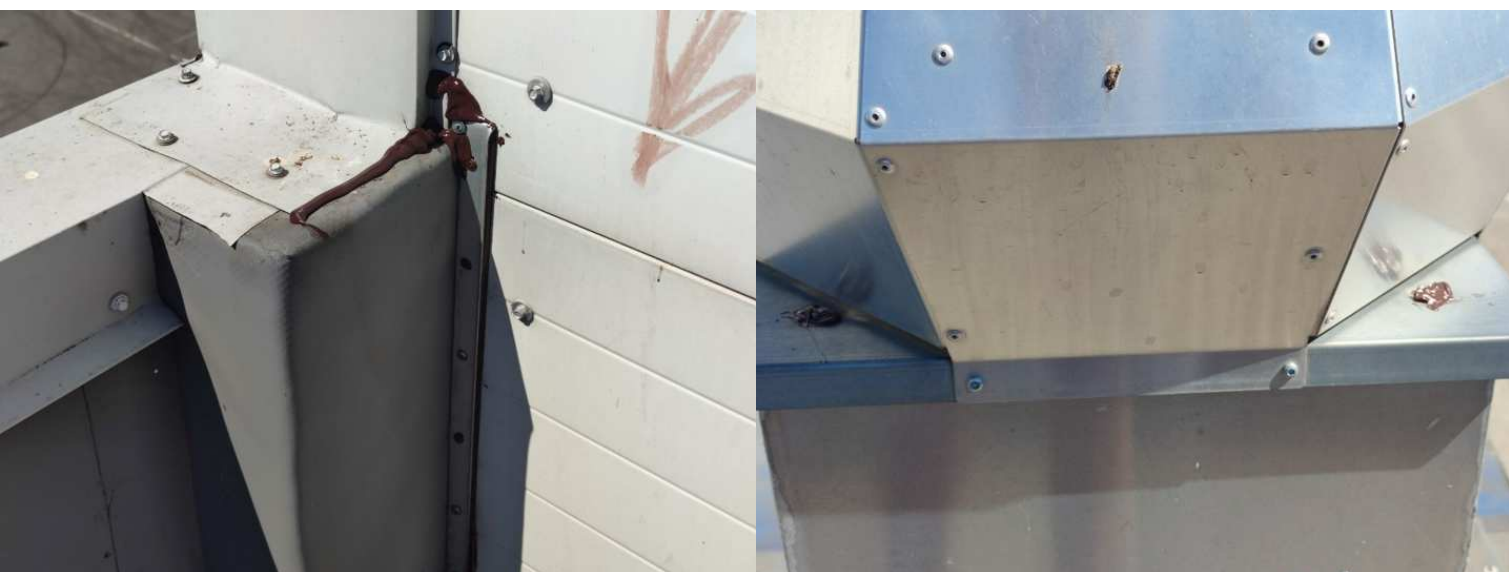
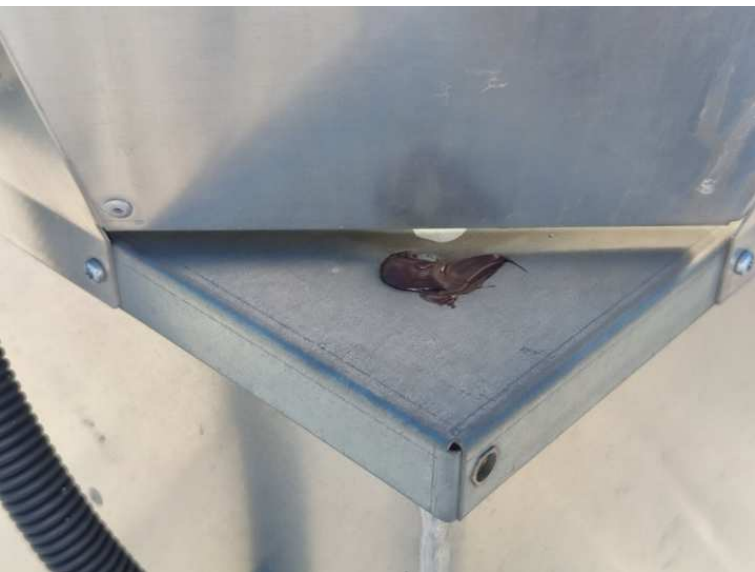
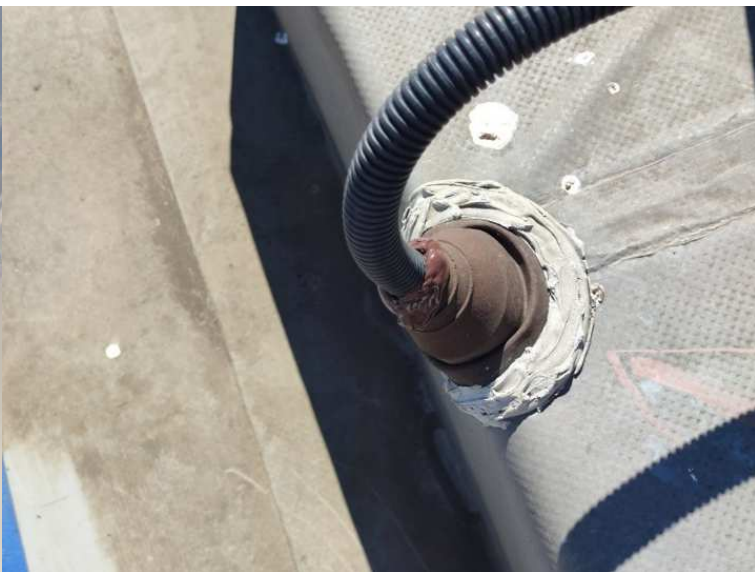
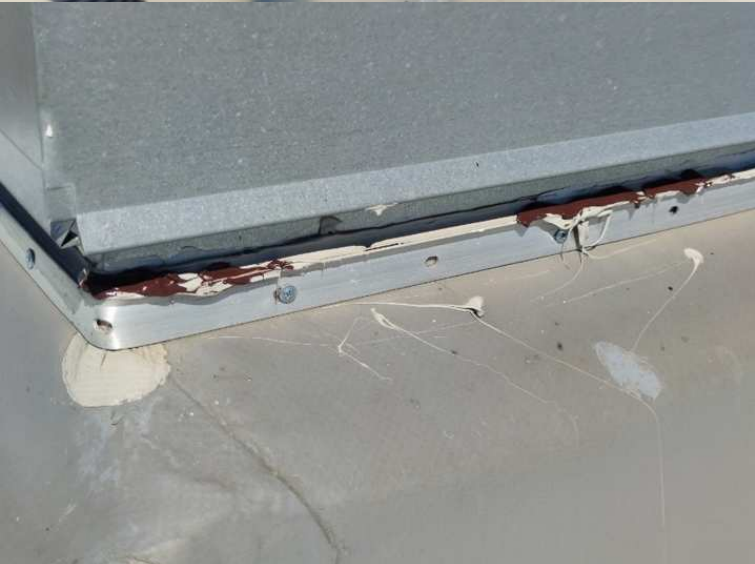
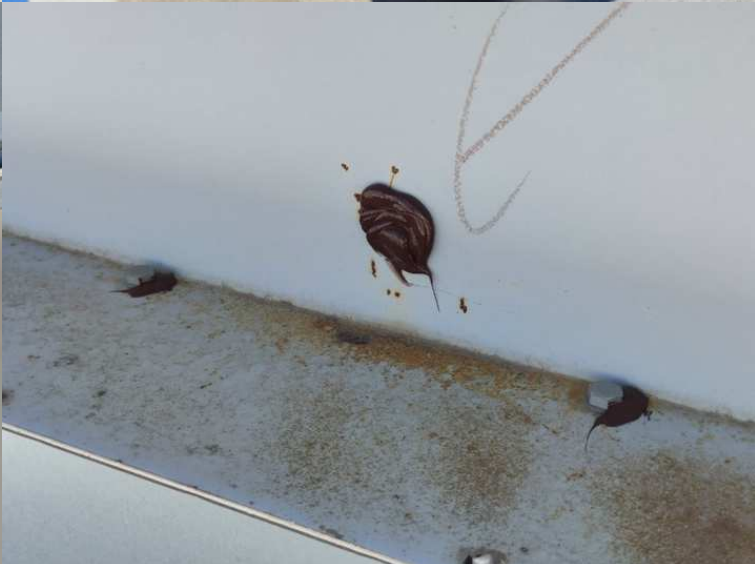
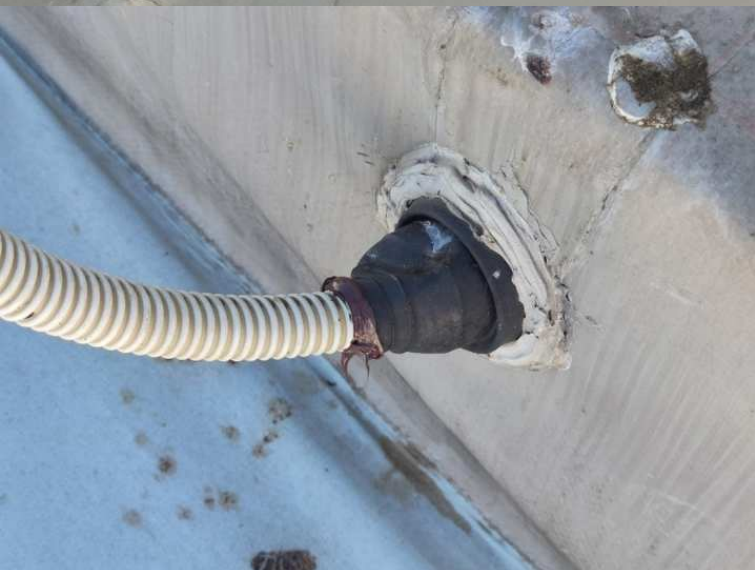
**Дефекты герметизации**

По результатам диагностики был произведен ремонт гидроизоляции кровли согласно технологии и рекомендациям производителя кровельных материалов «Технониколь».
