ООО «Престиж Сервис»

**Техническое заключение**  
**по обследованию гидроизоляции кровли здания**  
**гипермаркета «Лента»**

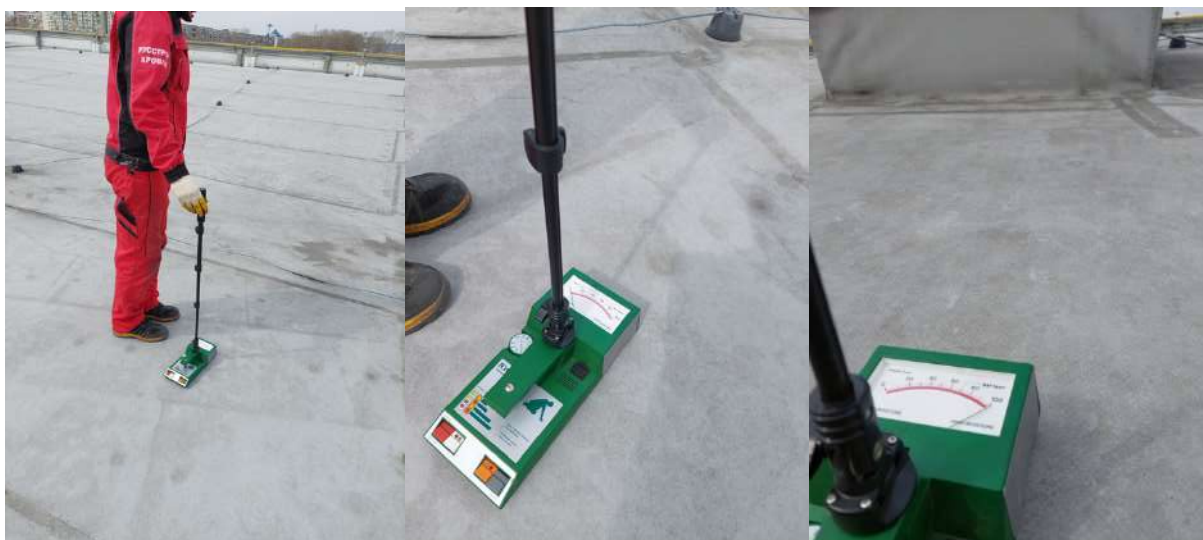
План-схема участков с повышенной увлажненностью

Выборочное обследование ручным влагомером выявило зоны переувлажнения утеплителя ( $\geq 20\%$  объёмной влажности), приуроченные к воронкам и застойным зонам. Замена утеплителя не требуется — достаточно локальной просушки в процессе ремонта.

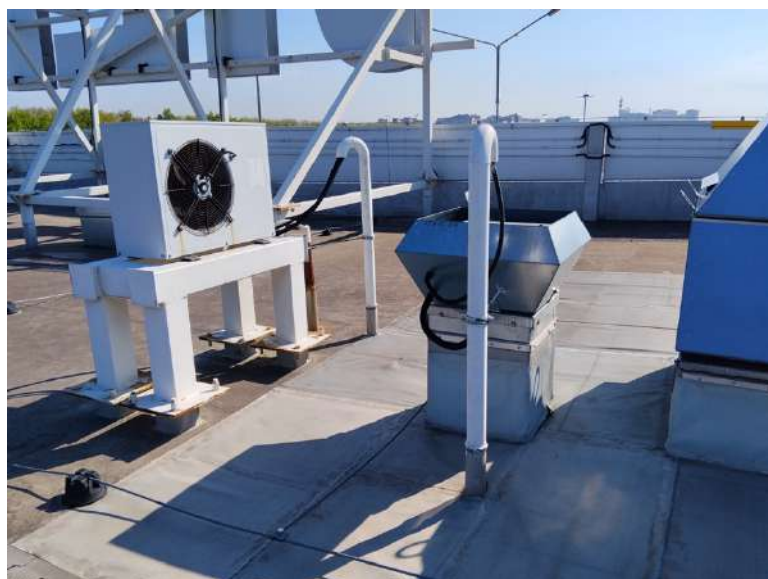
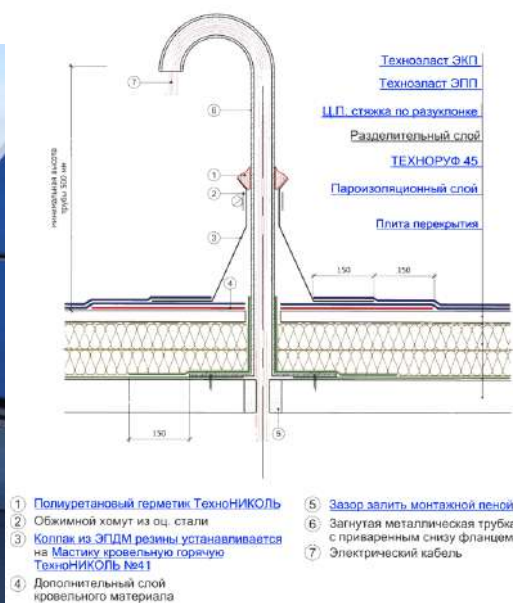
На момент обследования 15 проходок трубок кондиционеров выполнены без гидрозатвора: трубки просто заведены в кровлю и замазаны герметиком. В результате температурных перепадов герметик разрушается, вода и конденсат беспрепятственно стекают по трубкам внутрь кровельной конструкции.

**Принцип действия гидрозатвора:** основан на постоянном присутствии воздушной пробки в изогнутом канале трубы (U- или P-образный изгиб). Беспрепятственно пропускает воздух, но является преградой для влаги извне.

Примеры технического исполнения:

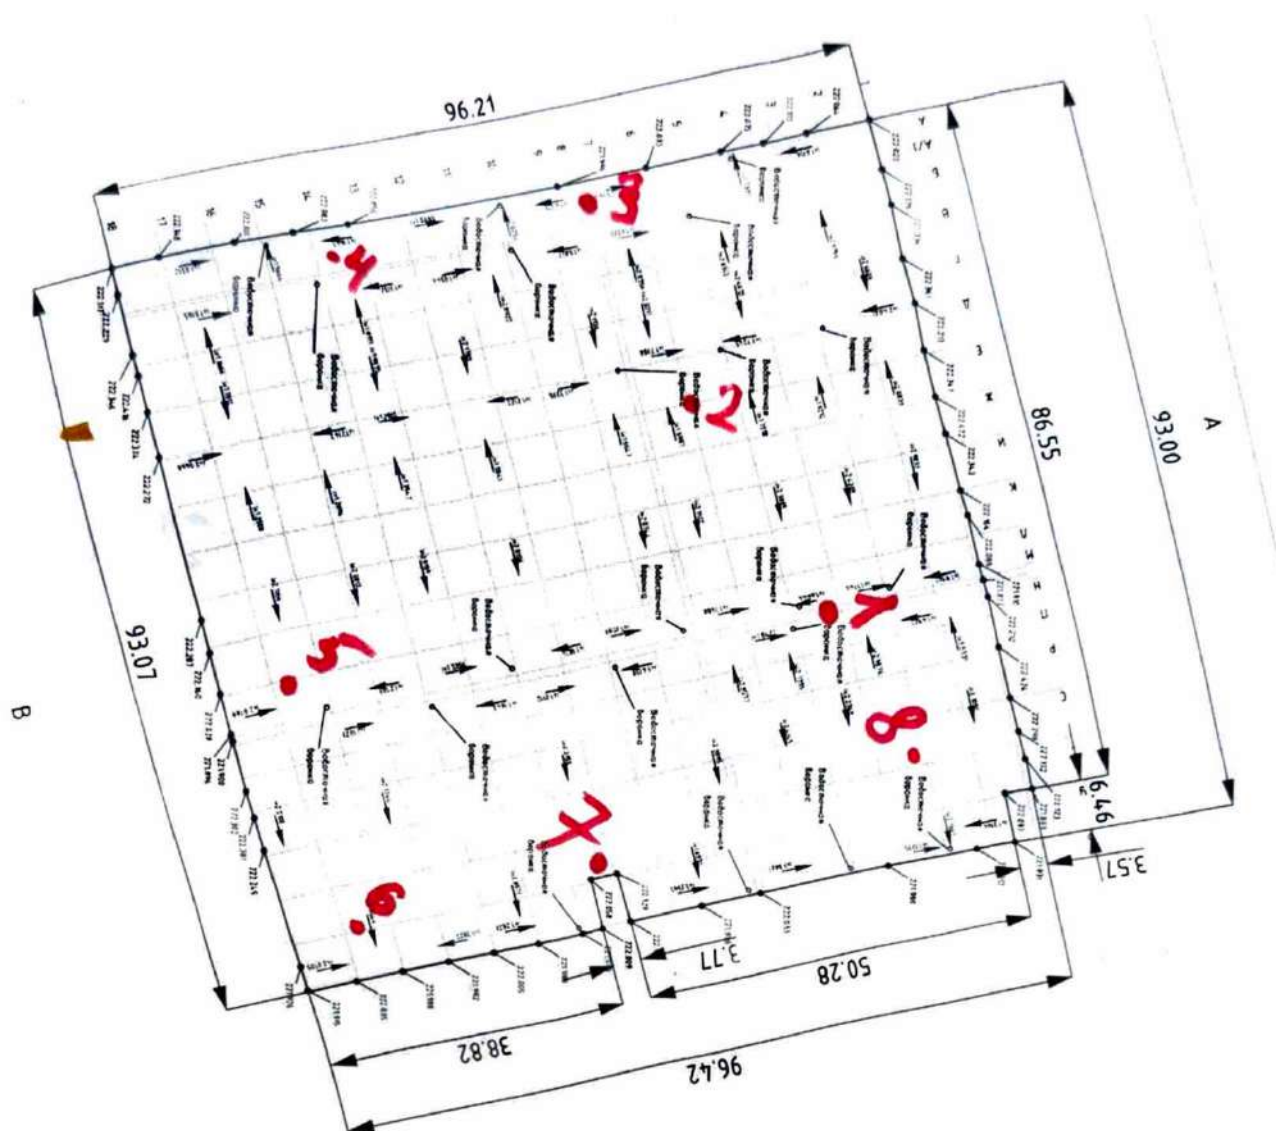
## Приложение 4. Расположение и результаты вскрытия шурфов

Схема расположения шурфов на плане кровли. Точки изъятия определялись согласно тактильному анализу жесткости кровли и расположения дефектов гидроизоляции.
