ООО «Престиж Сервис»

**Техническое заключение**  
**по обследованию гидроизоляции кровли здания**  
**гипермаркета «Лента»**

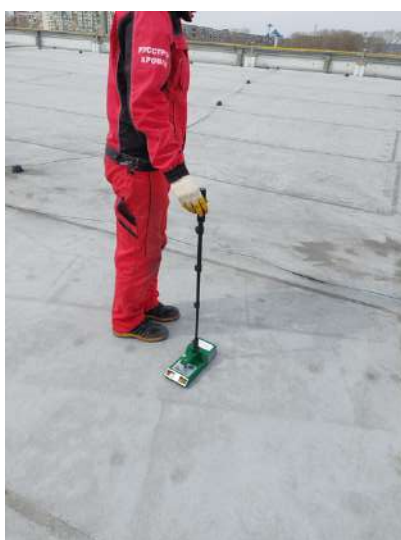
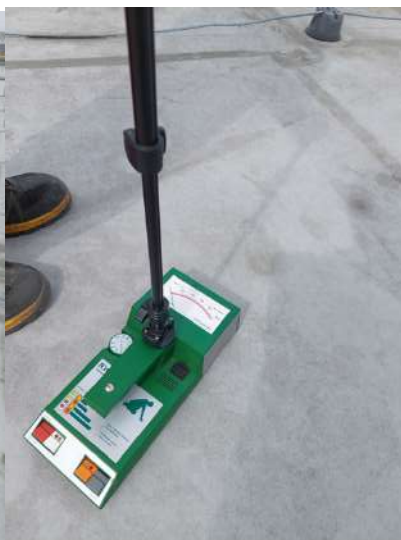
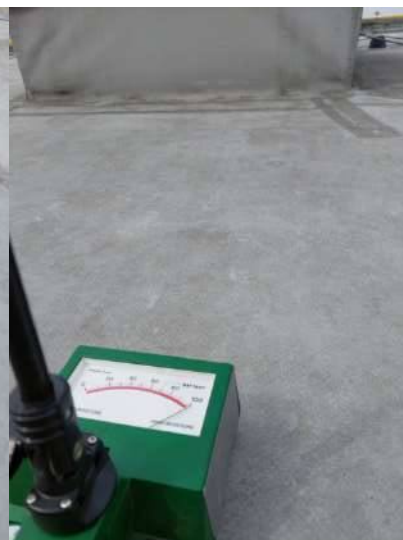
План-схема участков с повышенной увлажненностью

Выборочное обследование ручным влагомером выявило зоны переувлажнения утеплителя ( $\geq 20\%$  объёмной влажности), приуроченные к воронкам и застойным зонам. Замена утеплителя не требуется — достаточно локальной просушки в процессе ремонта.

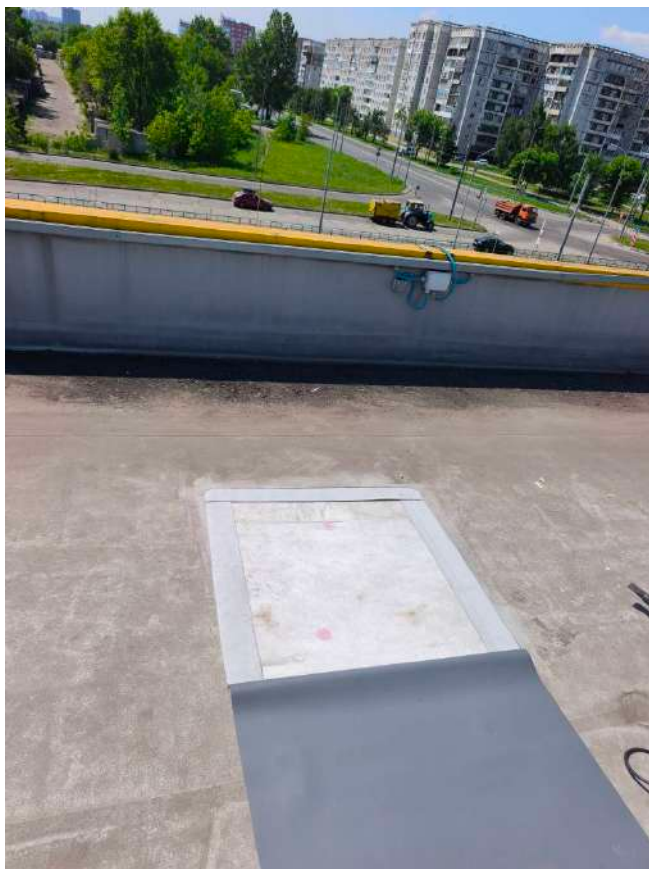
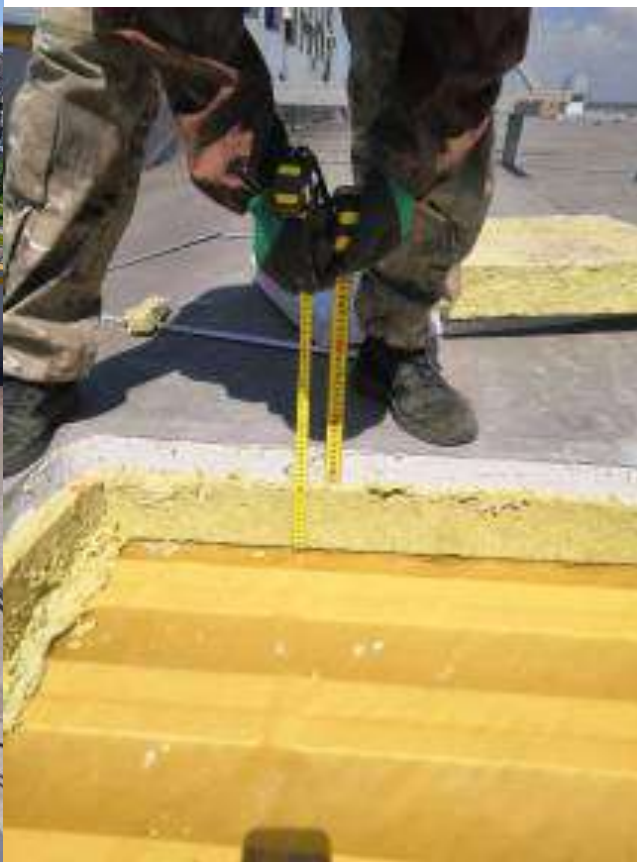
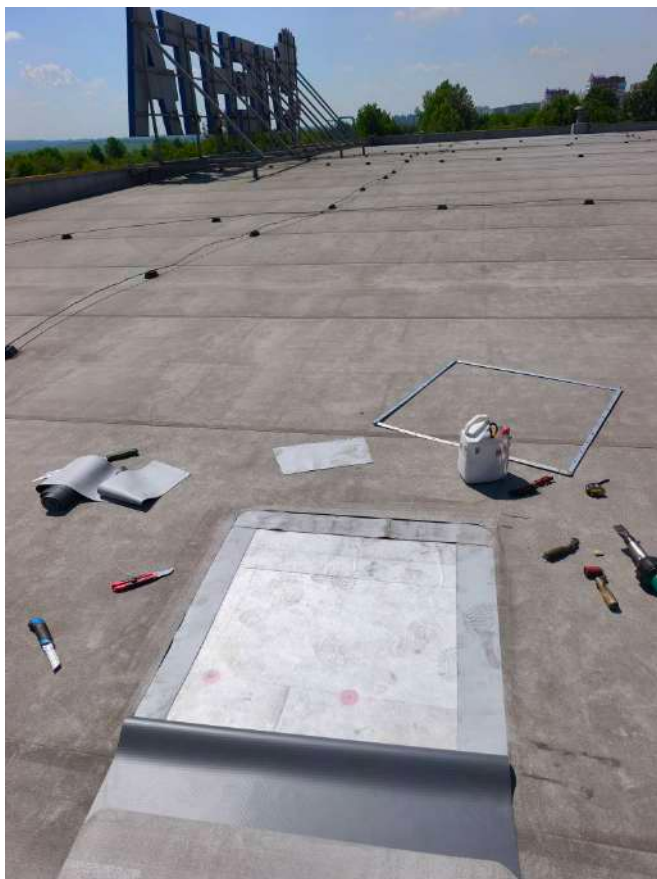
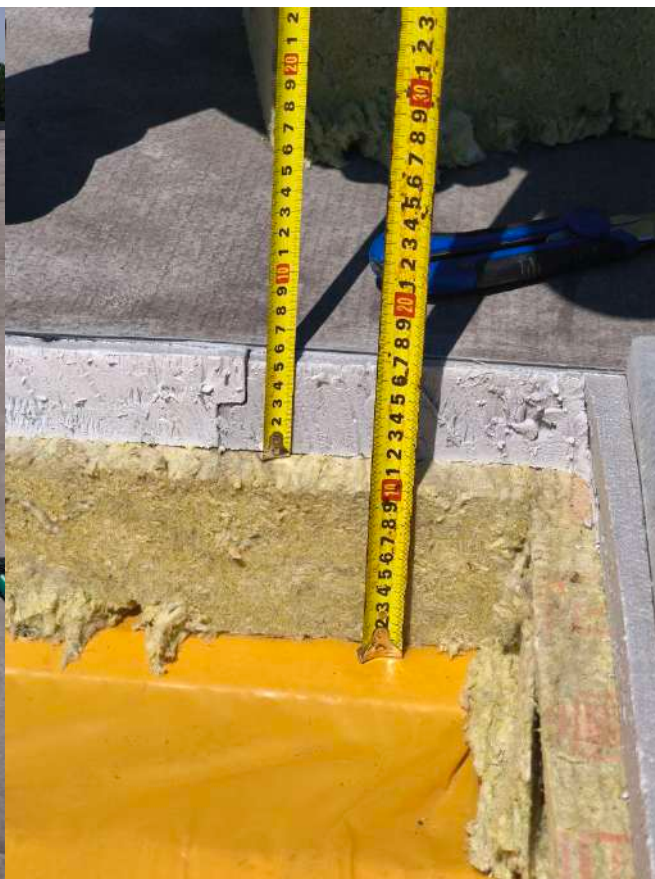
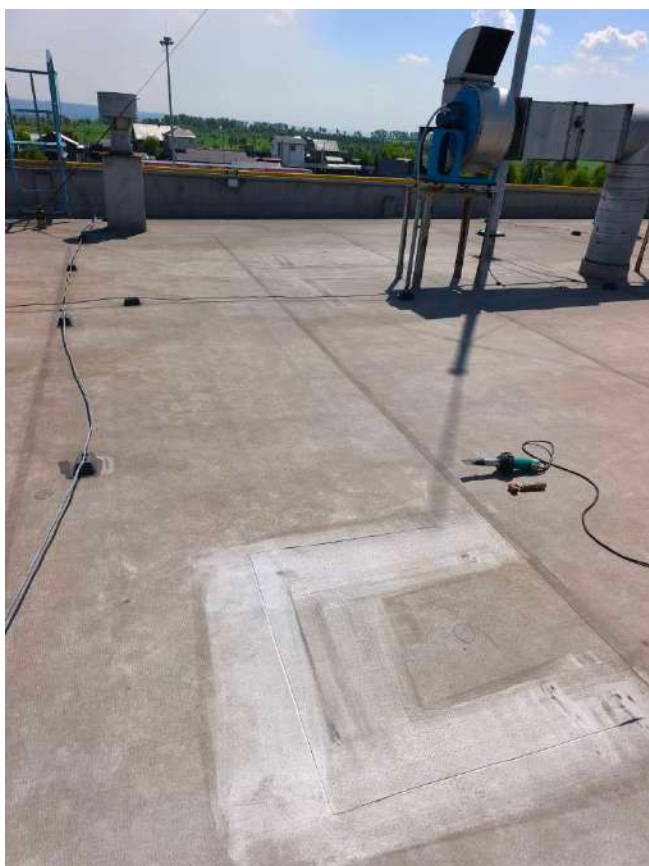
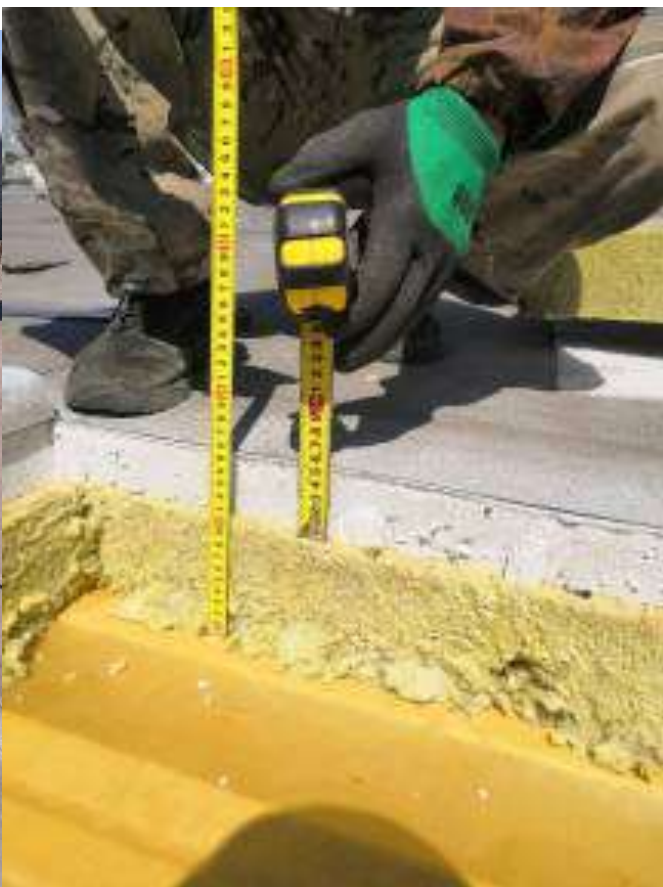
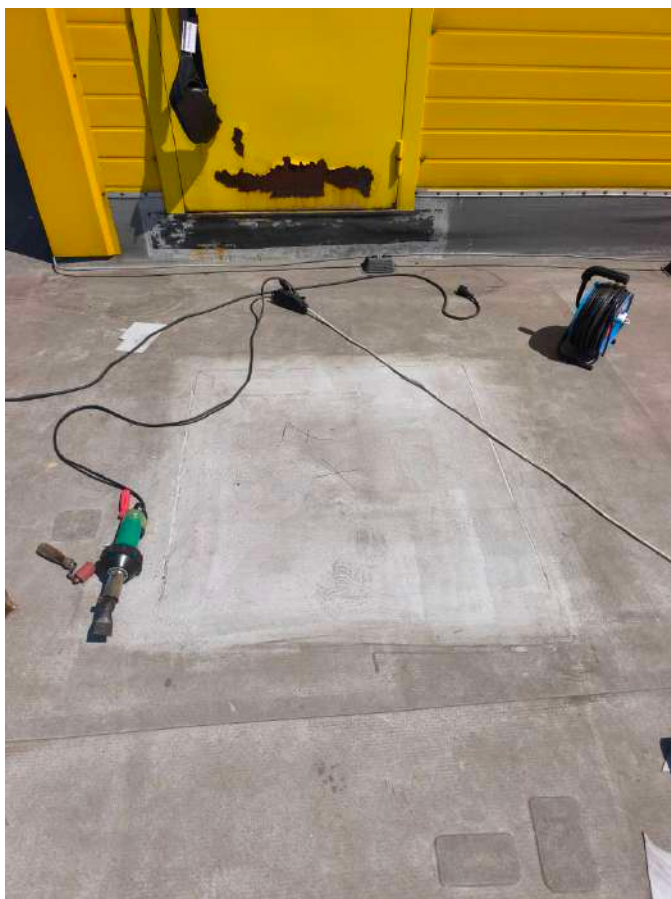
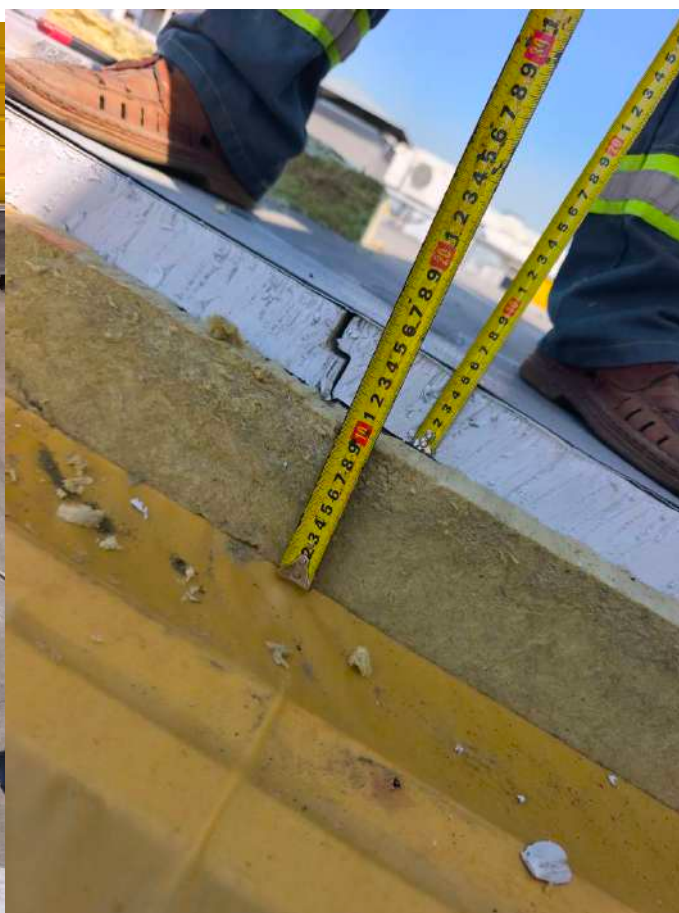
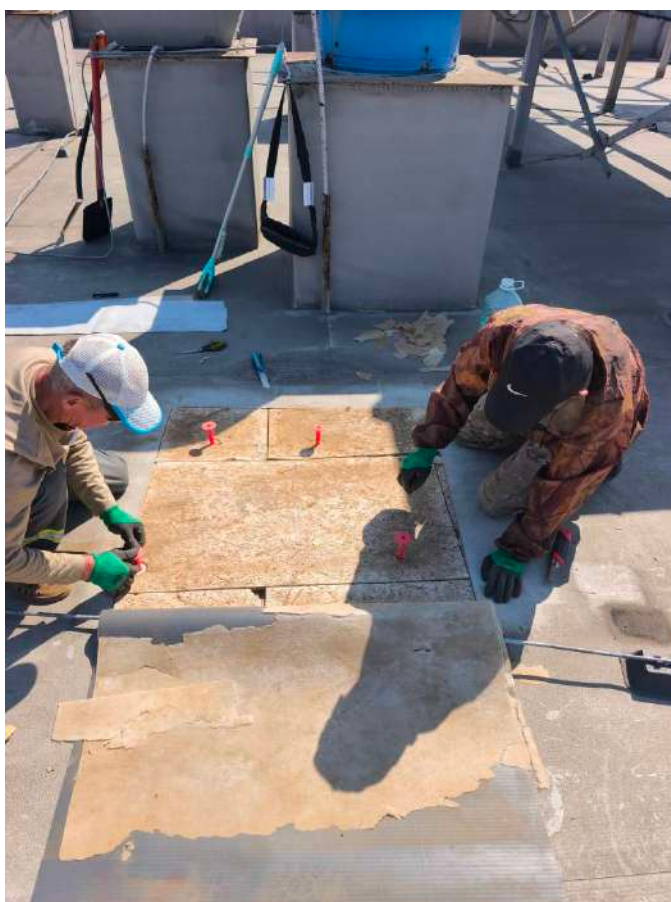
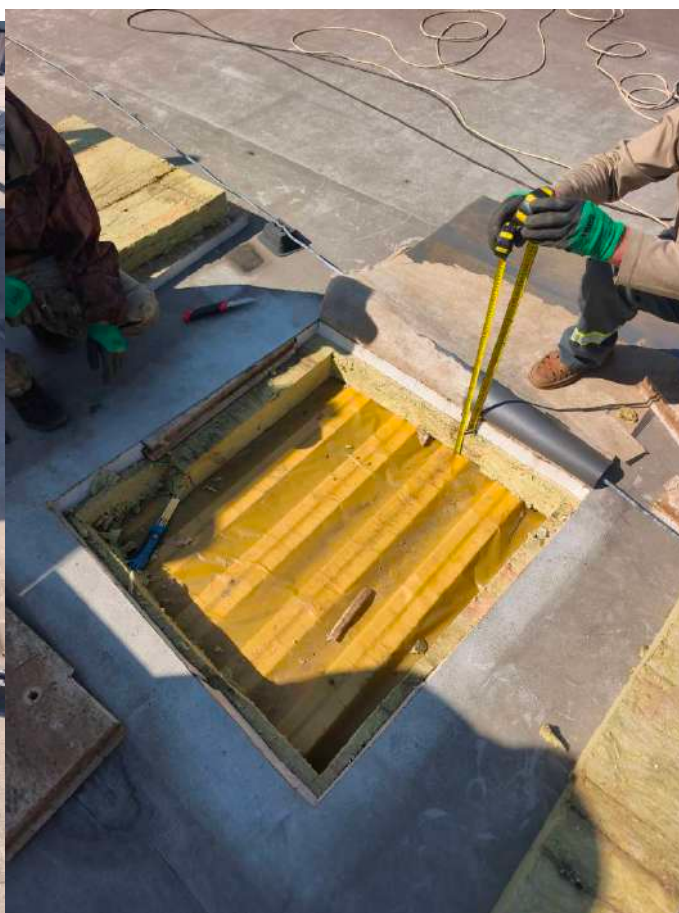
Фотографии шурфов:

Схема расположения шурфов на плане кровли. Точки изъятия определялись согласно тактильному анализу жесткости кровли и расположения дефектов гидроизоляции.
