## ТЕХНИЧЕСКОЕ ЗАКЛЮЧЕНИЕ

по результатам инструментального обследования кровли здания  
**Распределительный центр «Перекрёсток», Косулино**

| Показатель | Значение |
|---|---|
| Объект | Распределительный центр «Перекрёсток» |

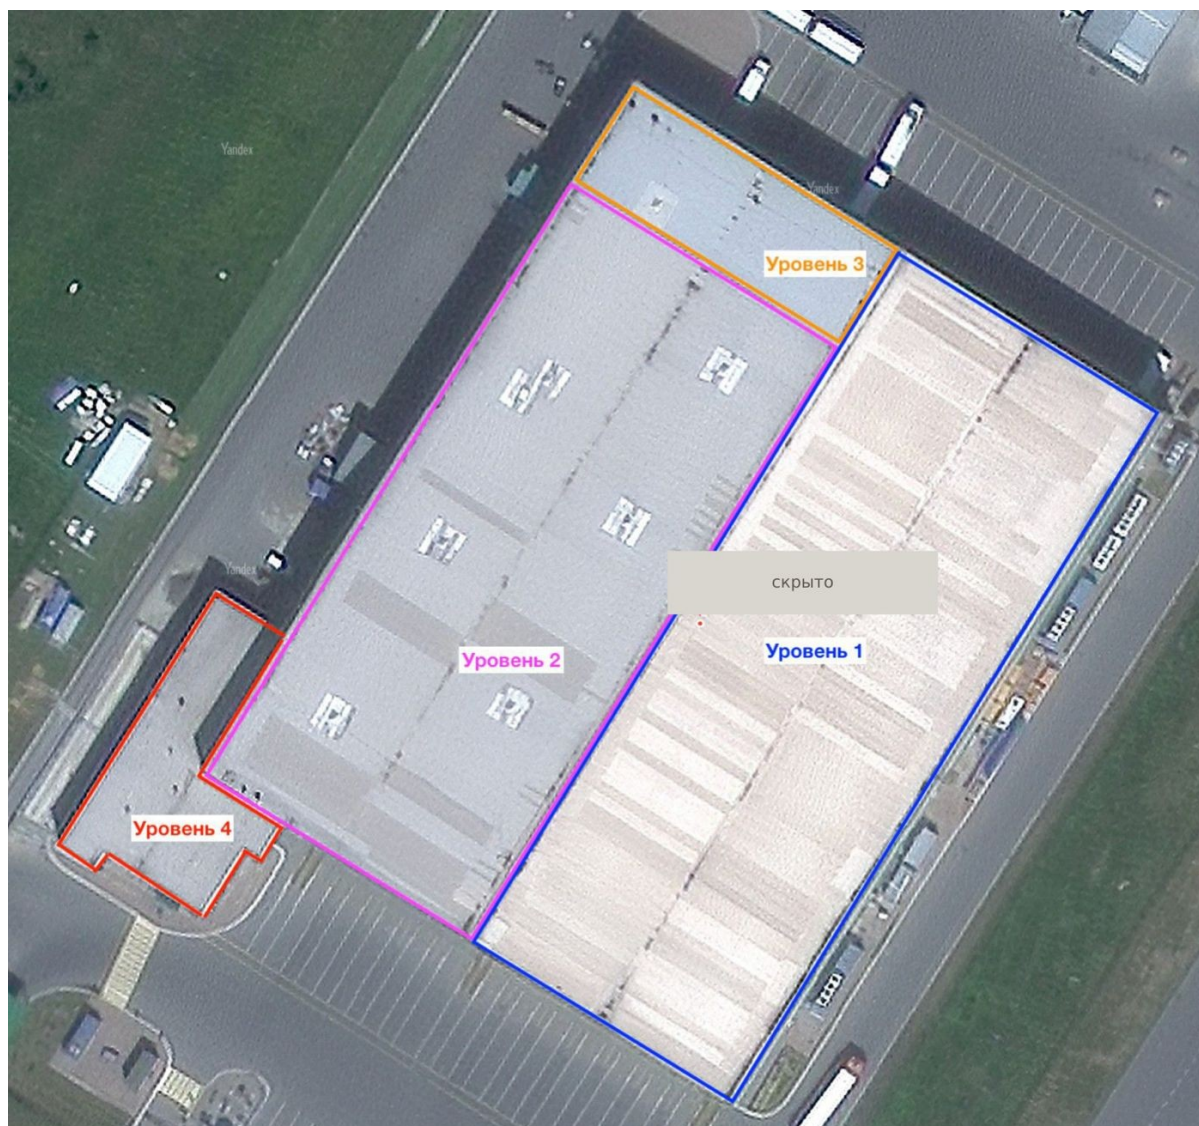
Кровля разделена парапетами на 4 уровня (ур. 1 — 6 050 м², ур. 2 — 5 186 м², ур. 3 — 864 м², ур. 4 — 695 м²). В исходном обследовании приведена схема уровней на спутниковом снимке. Карты-схемы с нанесением дефектов и мест шурфов в исходном обследовании нет. По п. 9.1 исходного обследования критическая деградация мембраны установлена на уровнях 1, 2 и 4; истончение с обнажением сетки (Дефект № 1) — на уровнях 1 и 2.

Схема уровней кровли (спутниковый снимок с разметкой, из исходного отчёта). Дефекты на схему не нанесены
