Техническое заключение по обследованию гидроизоляции кровли здания

## Продуктовый гипермаркет «Магнит»

Москва 2022

| № п.п. | Перечень основных данных | Содержание |
|---|---|---|
| 3 | Объект | Продуктовый гипермаркет «Магнит» |

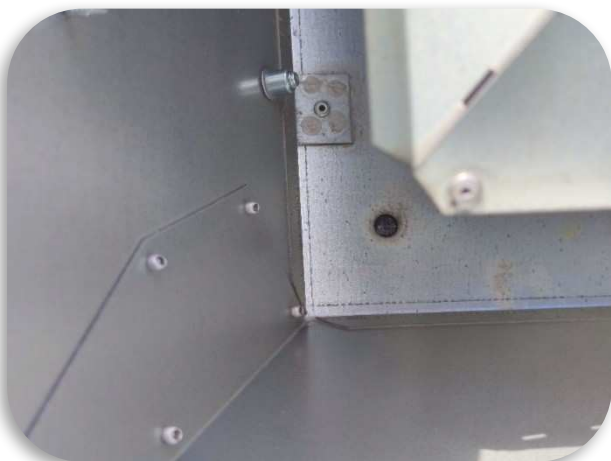
**Нарушение герметизации вентиляционных установок**

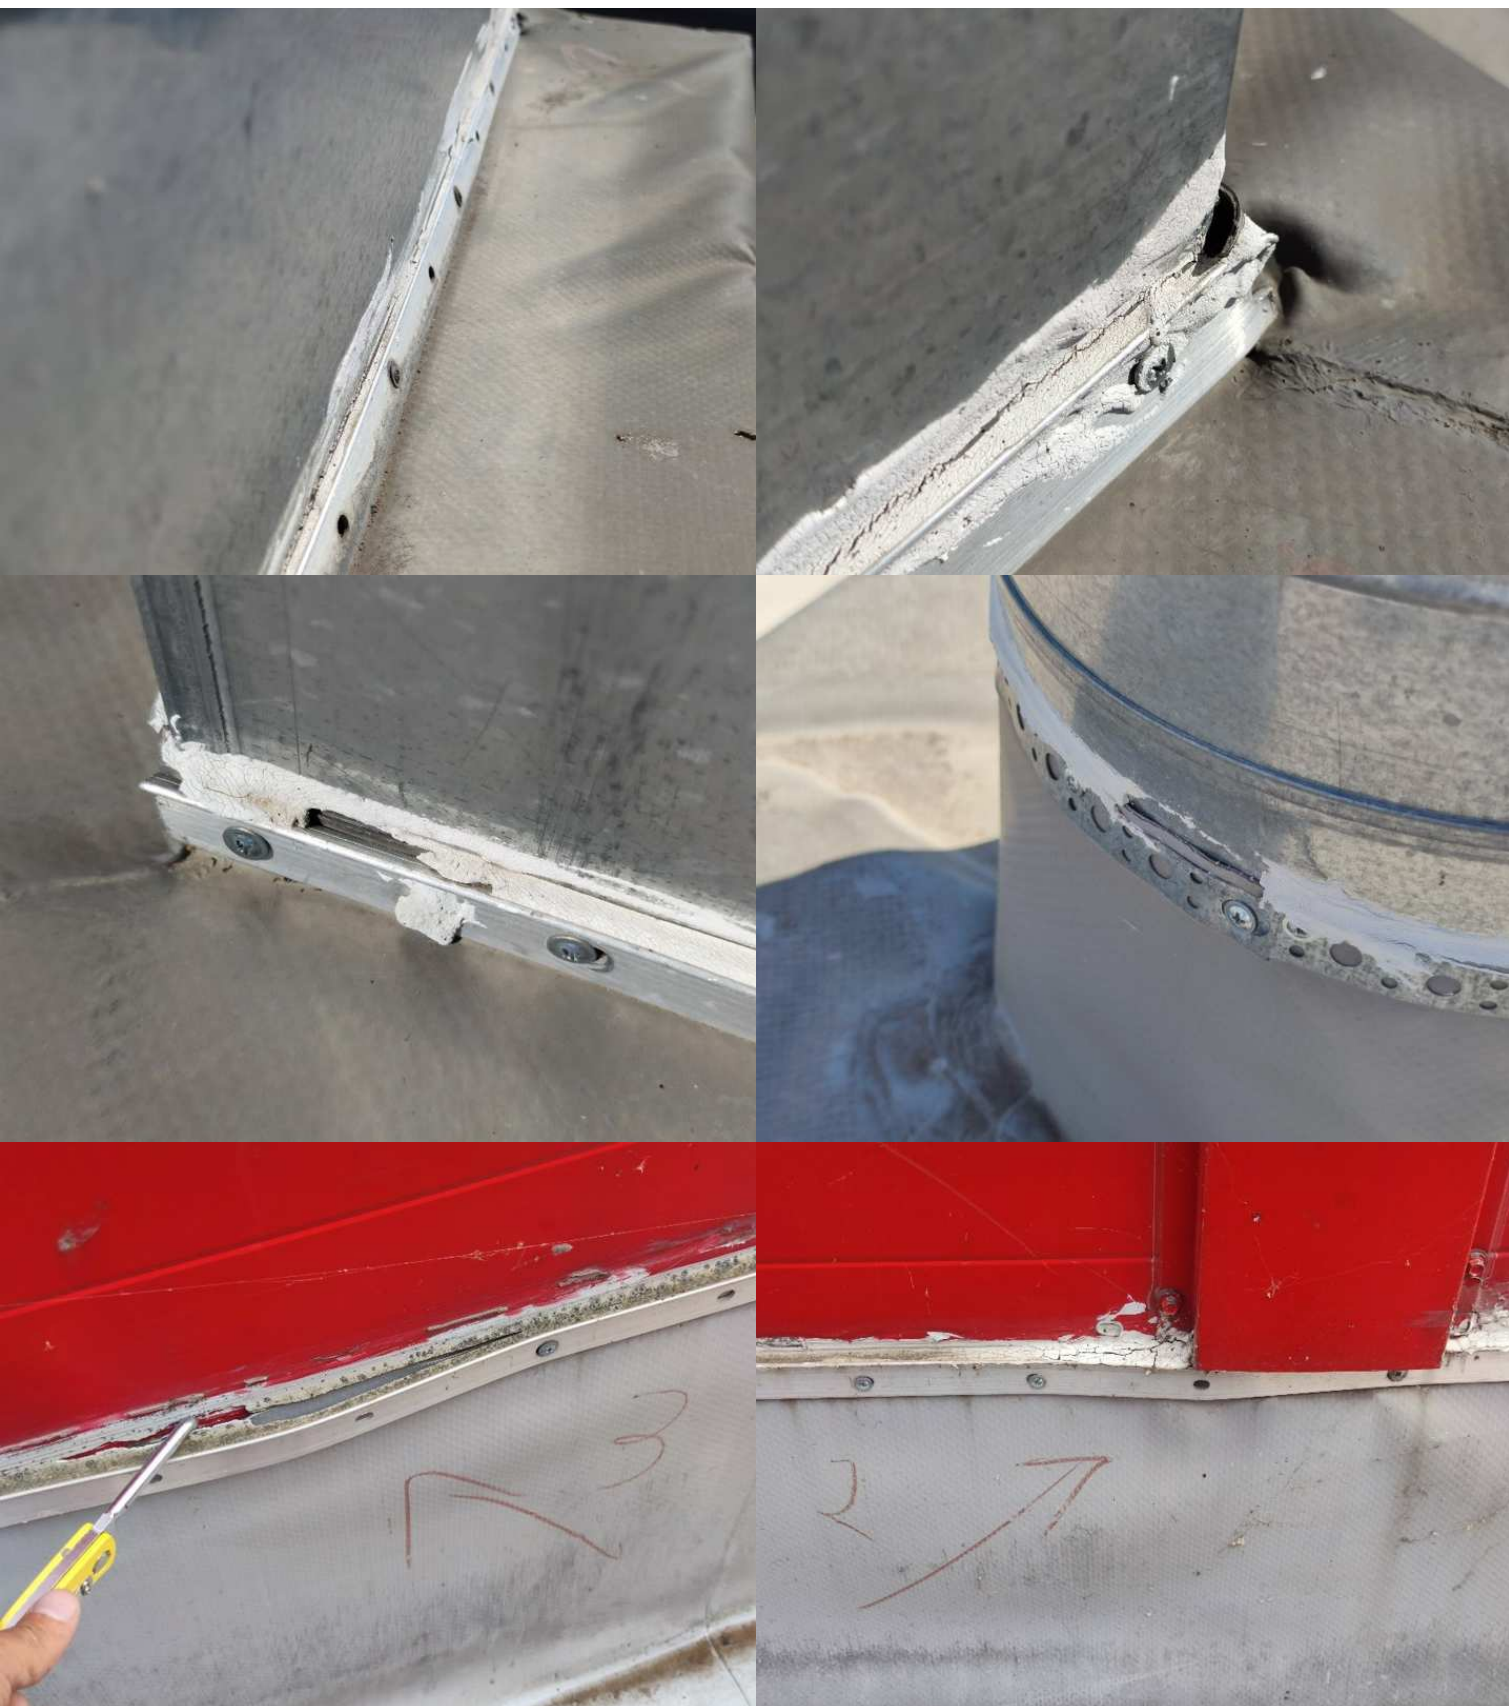
**Дефекты герметизации примыканий из краевых реек и металлических хомутов с помощью ПУ герметика**
