# Конструктив кровли: дефекты и способы устранения

Часто течёт не гидроизоляция, а конструктив: примыкания, проходки, опоры, парапетные крыши. Изучите его до обследования гидроизоляции.

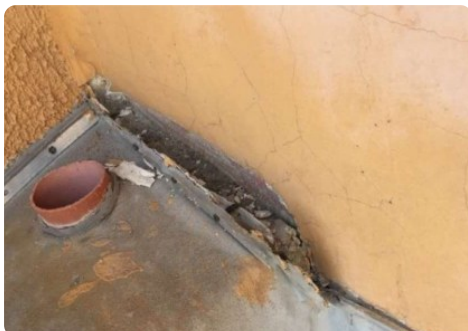
01

## Негерметичные примыкания к парапетам

- Трещины и отрыв в примыканиях к парапетам, вентиляционным шахтам, выходам на кровлю; деформации основания.

Восстановить примыкание: заплатки с перекрытием 15 см, фиксация краевой рейкой, герметизация.

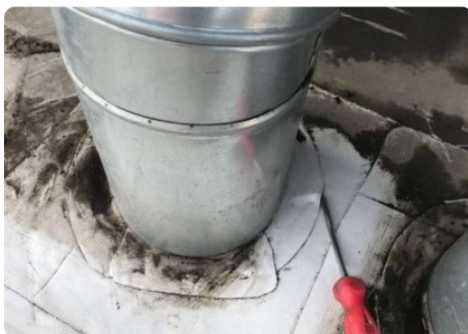
02

## Негерметичные примыкания к узлам прохода через кровлю

- Нет примыкания или оно низкое.
- Нет механической фиксации и герметизации.

Устроить или восстановить примыкание высотой не менее 30 см, зафиксировать прижимной рейкой или хомутами, загерметизировать.

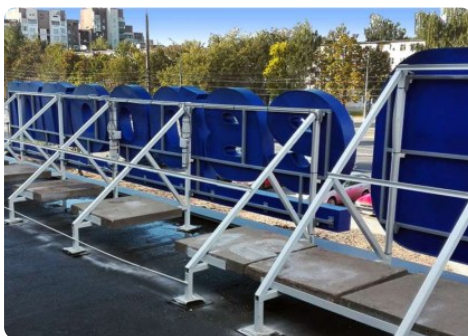
03

## Оборудование и рекламные конструкции продавливают гидроизоляцию

- Установлены прямо на гидроизоляцию без опор, распределяющих нагрузку.
- Для тяжёлого оборудования опор мало — нужны фундаменты на несущих конструкциях с примыканиями.

Демонтировать оборудование, усилить гидроизоляцию в местах установки, поставить специальные опоры (деревянные и металлические подкладки запрещены).

Для фундаментов: вскрыть пирог до несущих конструкций, смонтировать опоры, восстановить пирог с примыканиями.

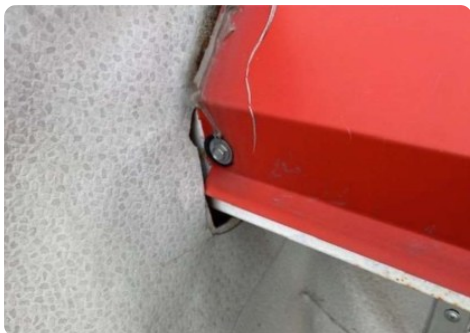
04

#### Негерметичные или отсутствующие парапетные крышки

- Гидроизоляция не заведена под крышки или заведена с нарушениями.
- Нет герметизации; крышки разрушены или отсутствуют.

Восстановить или заменить крышки, загерметизировать стыки и места крепления.

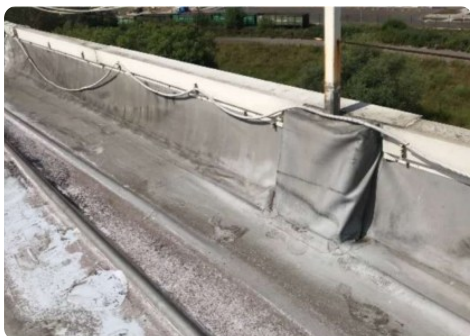
05

#### Неплотное прилегание покрытия в примыканиях к вертикальным поверхностям

- Нет переходных бортиков у парапетов, вентиляционных блоков, стен.

Сделать бортик высотой 100 мм, просушить, загрунтовать, вновь наклеить полотнища, закрепить краевой рейкой или фартуком, верх — герметиком.

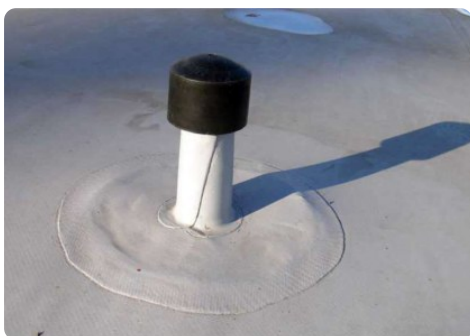
06

#### Нет аэраторов для отвода влаги из пирога

- Влаге некуда выйти из-под гидроизоляции — избыточное давление изнутри постепенно разрушает ковер.

Установить аэраторы (флюгарки); ориентир — не менее 1 аэратора на 50 м² кровли.

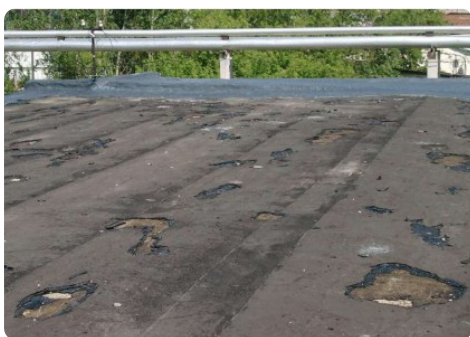
07

#### Необратимые разрушения слоёв пирога

- Из-за долгих протечек утеплитель превратился в «кашу», стяжка разрушена (трещины, нарушена разуклонка), повреждена пароизоляция.

Нужно обследование. Своими силами — пробная вырубка до несущих конструкций. Если внутренние слои разрушены — капремонт с полным демонтажом пирога.
