«27» августа 2021 г.

### **ТЕХНИЧЕСКОЕ ЗАКЛЮЧЕНИЕ**

по обследованию и ремонту гидроизоляции кровли ГМ «Леруа Мерлен»,  
г. Кострома

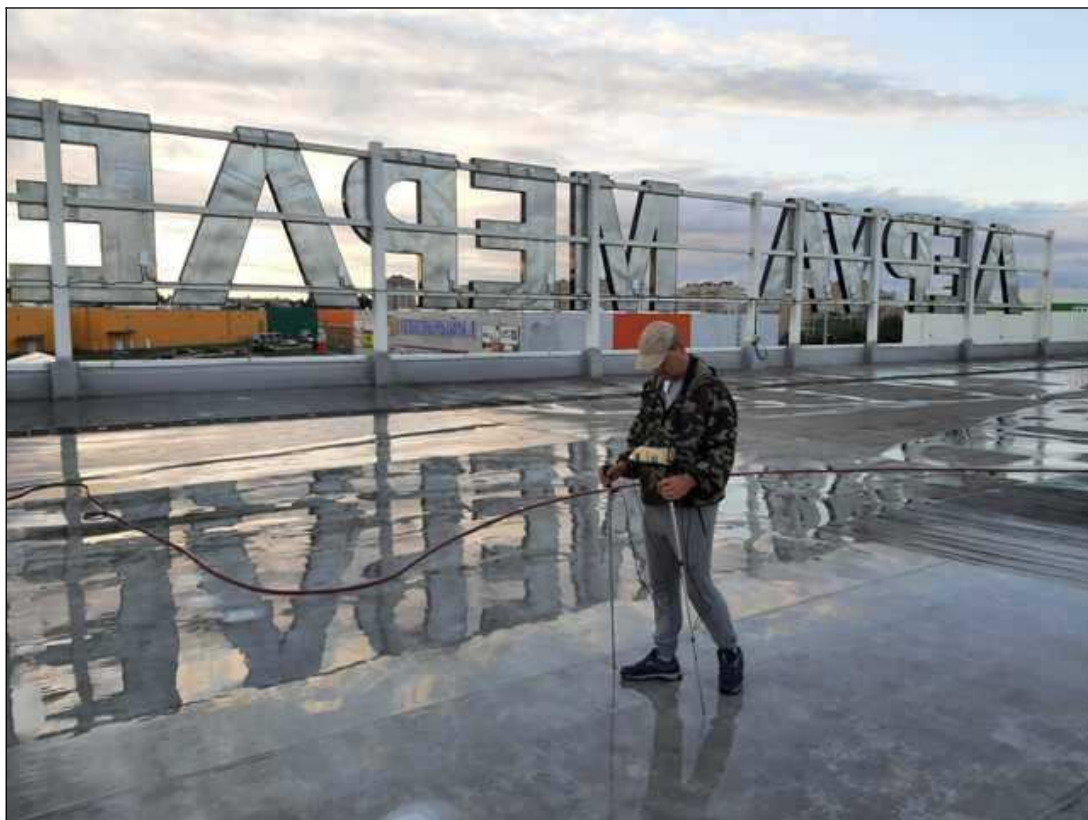
В результате анализа данных, полученных при обследовании кровли, нами были выявлены следующие повреждения целостности гидроизоляционного покрытия:

- порезы и проколы гидроизоляции;
- прожоги мембраны;
- нарушения герметичности (отслоения) швов гидроизоляции;
- отслоение старых латок.

Применение технологии EFVM позволило выявить все сквозные дефекты гидроизоляции, оценить плотность их распределения по поверхности, определить степень повреждения отдельных участков кровли. Обнаруженные повреждения распределены по поверхности неравномерно, и являются следствием нарушений технологии монтажа кровли и механического и иного воздействия во время эксплуатации и проведения ремонтных работ.

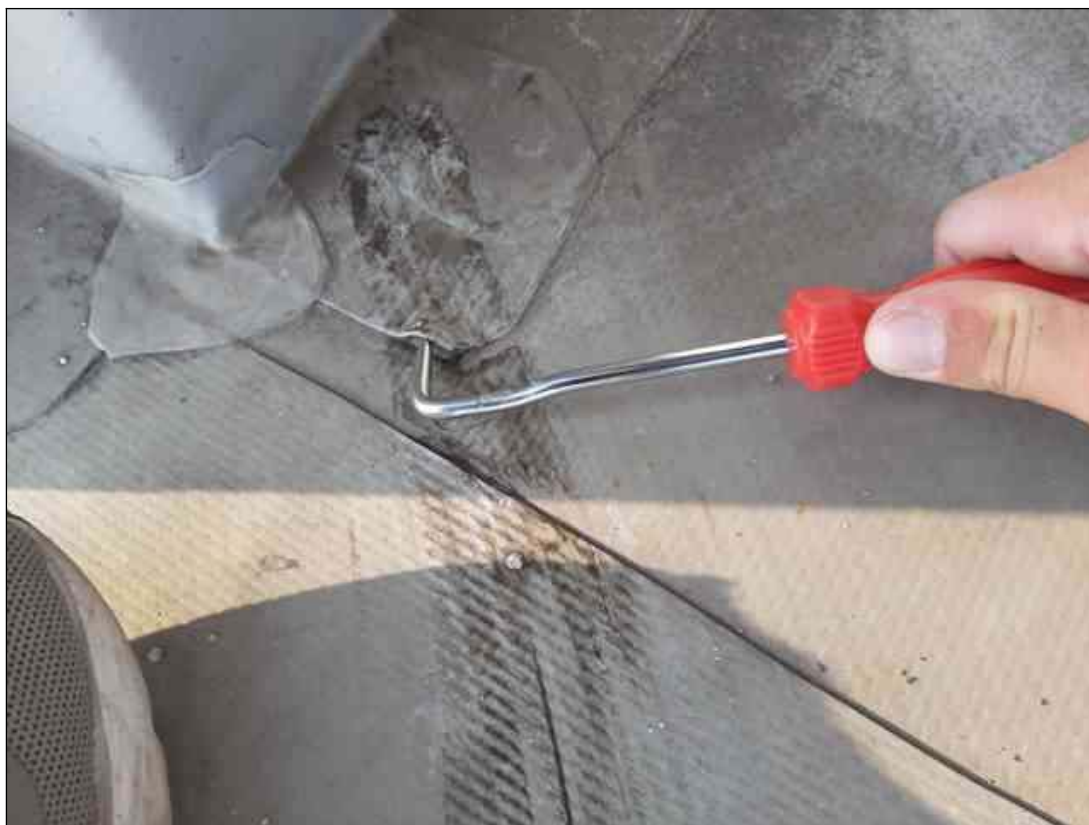
Во время проведения обследования был выполнен визуальный осмотр всей гидроизолированной поверхности с целью выявления повреждений, не определяемых другими методами. Метод визуального осмотра предназначен для качественной оценки. Целью визуального осмотра являлось определение типов имеющихся повреждений. Также были проверены швы и нахлесты полотен гидроизоляции крючком для определения отслоений и непроваров мембраны.

Визуально было выявлено:

- металлический мусор на поверхности кровли, способствующий образованию новых повреждений;
- отслоения гидроизоляции по швам из-за недогрева материала при монтаже;
- отслоения старых латок;
- установка латок на клей и герметик;
- дефекты примыкания мембраны к вертикальным поверхностям стен, износ герметика на прижимных планках;
- дефекты примыкания мембраны к опорам оборудования, износ герметика;
- нарушения герметизации стыков труб вентиляции;
- нарушения герметизации стыков нащельников с сэндвич-панелями;
- нарушения герметизации узлов выхода коммуникаций блоков кондиционеров (чиллеров).

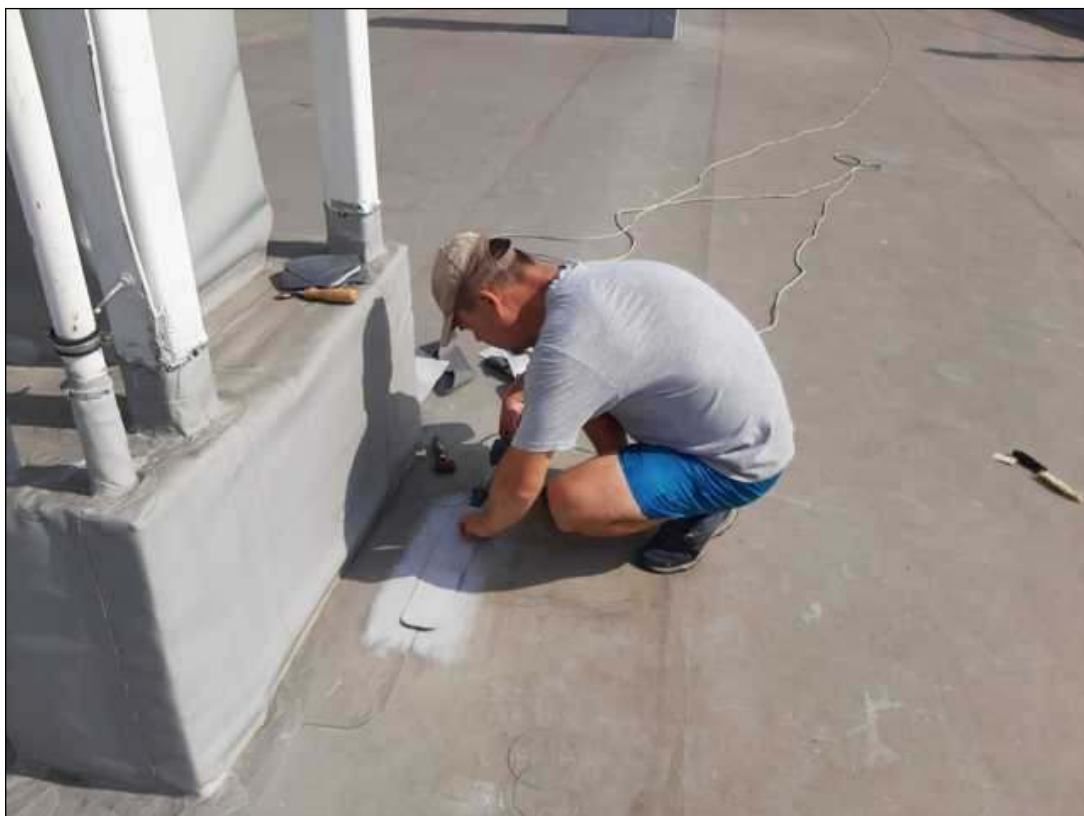
После окончания латочного ремонта была проведена повторная диагностика методом EFVM. Сквозных повреждений мембраны не обнаружено.

По результатам диагностики был проведен локальный ремонт гидроизоляции кровли, включающий в себя следующие работы:

- очистка и обезжиривание поверхности гидроизоляции в местах выявленных дефектов;
- установка латок из ПВХ-мембраны на всех сквозных повреждениях гидроизоляции, выявленных методом EFVM;
- установка латок из ПВХ-мембраны на швы с отслоениями и непроваром;
- герметизация примыканий мембраны к вертикальным поверхностям на участках с изношенным герметиком;
- герметизация стыков парапетных крышек;
- герметизация 2-х нащельников стыков сэндвич-панелей.

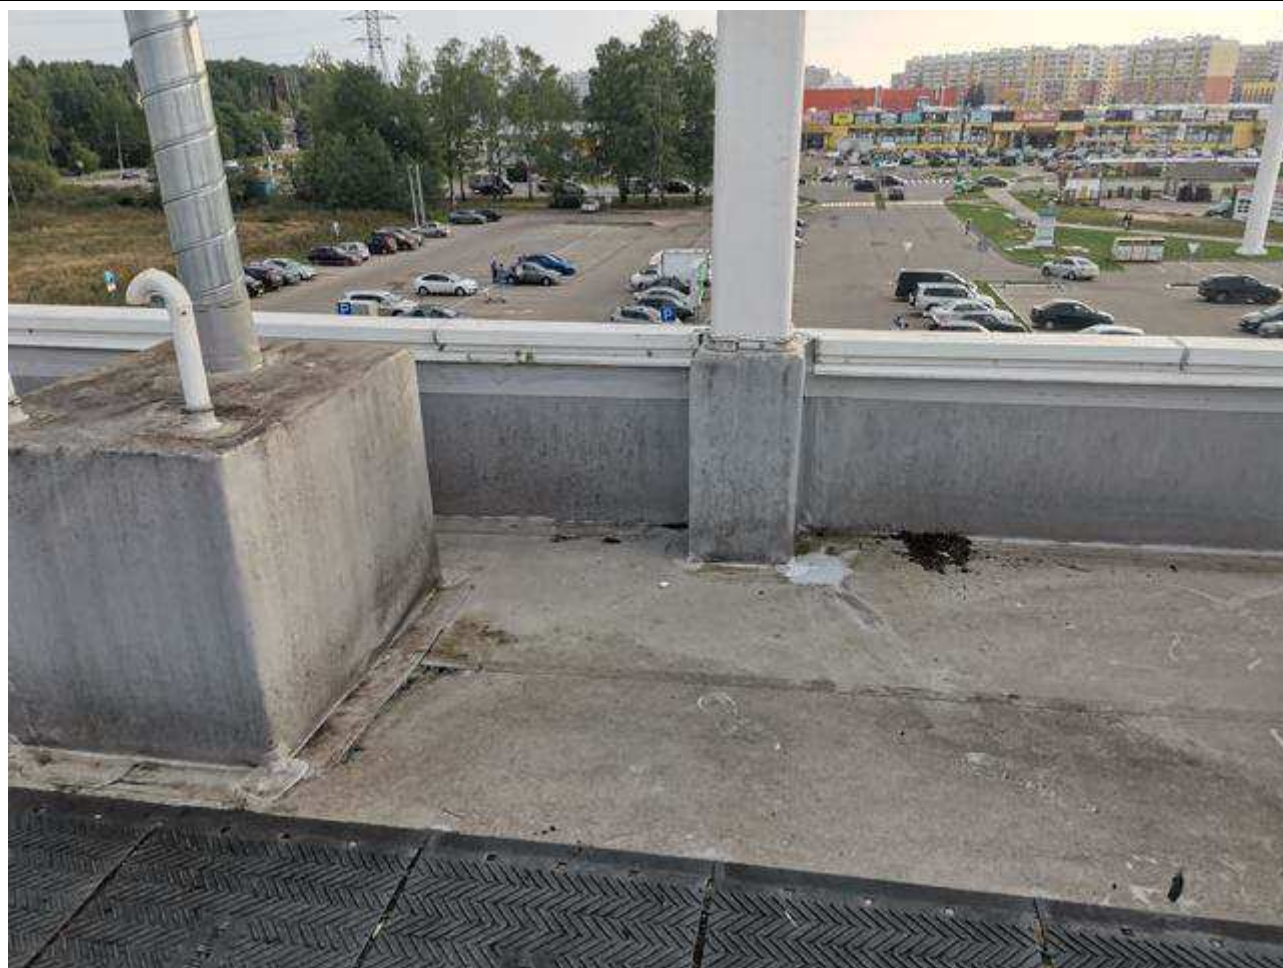
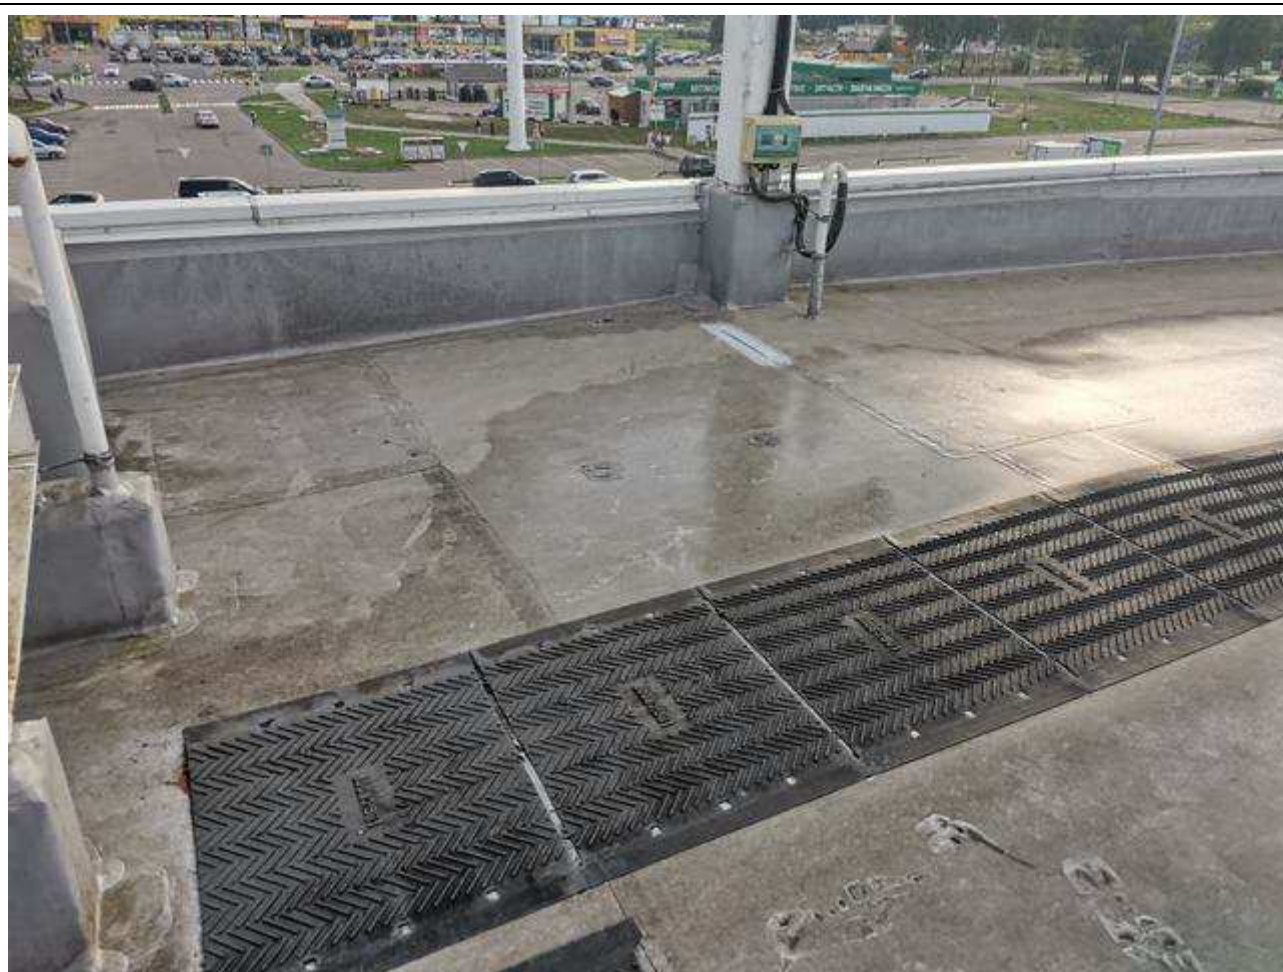
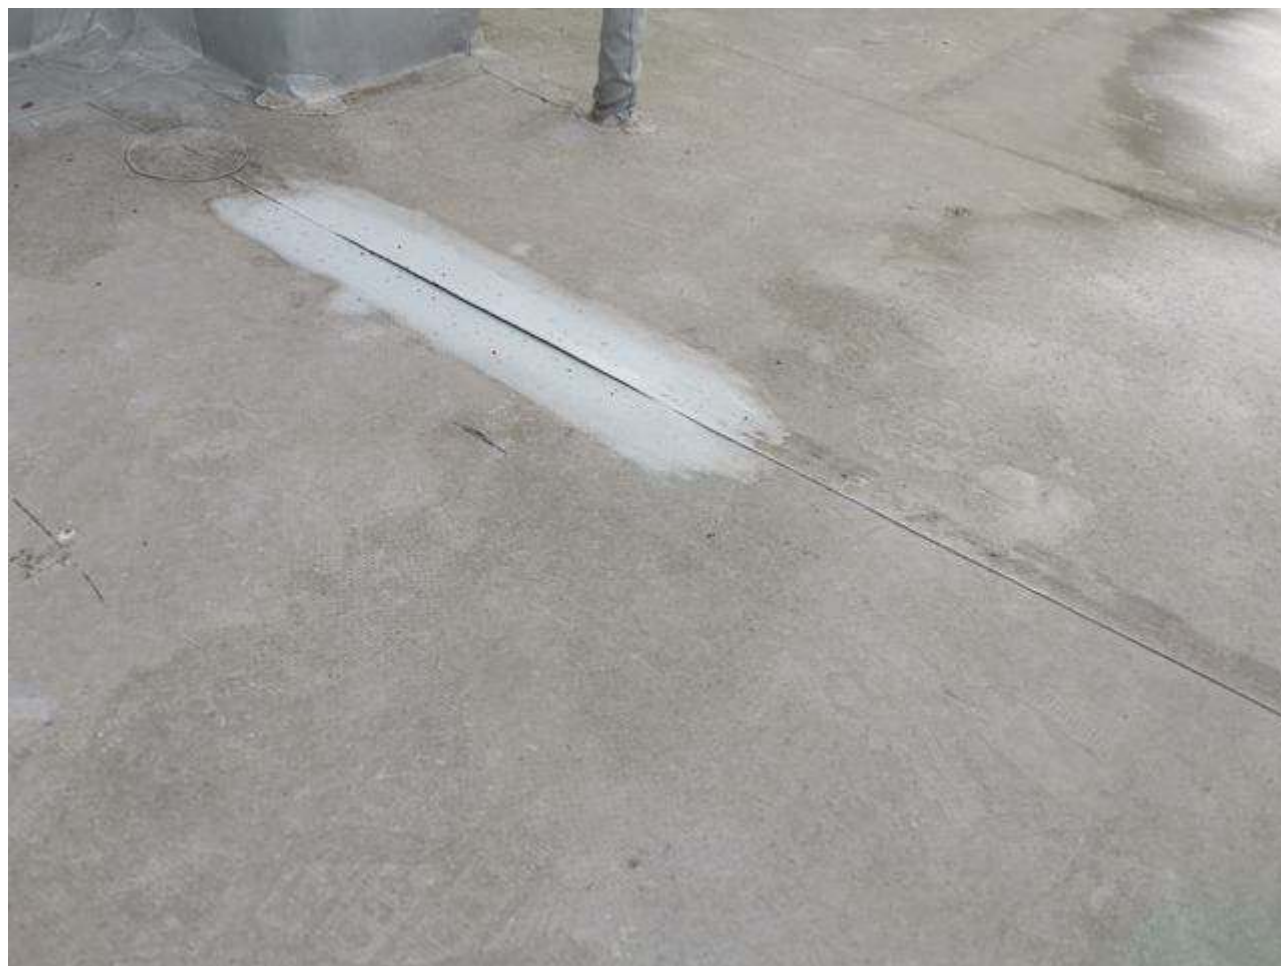
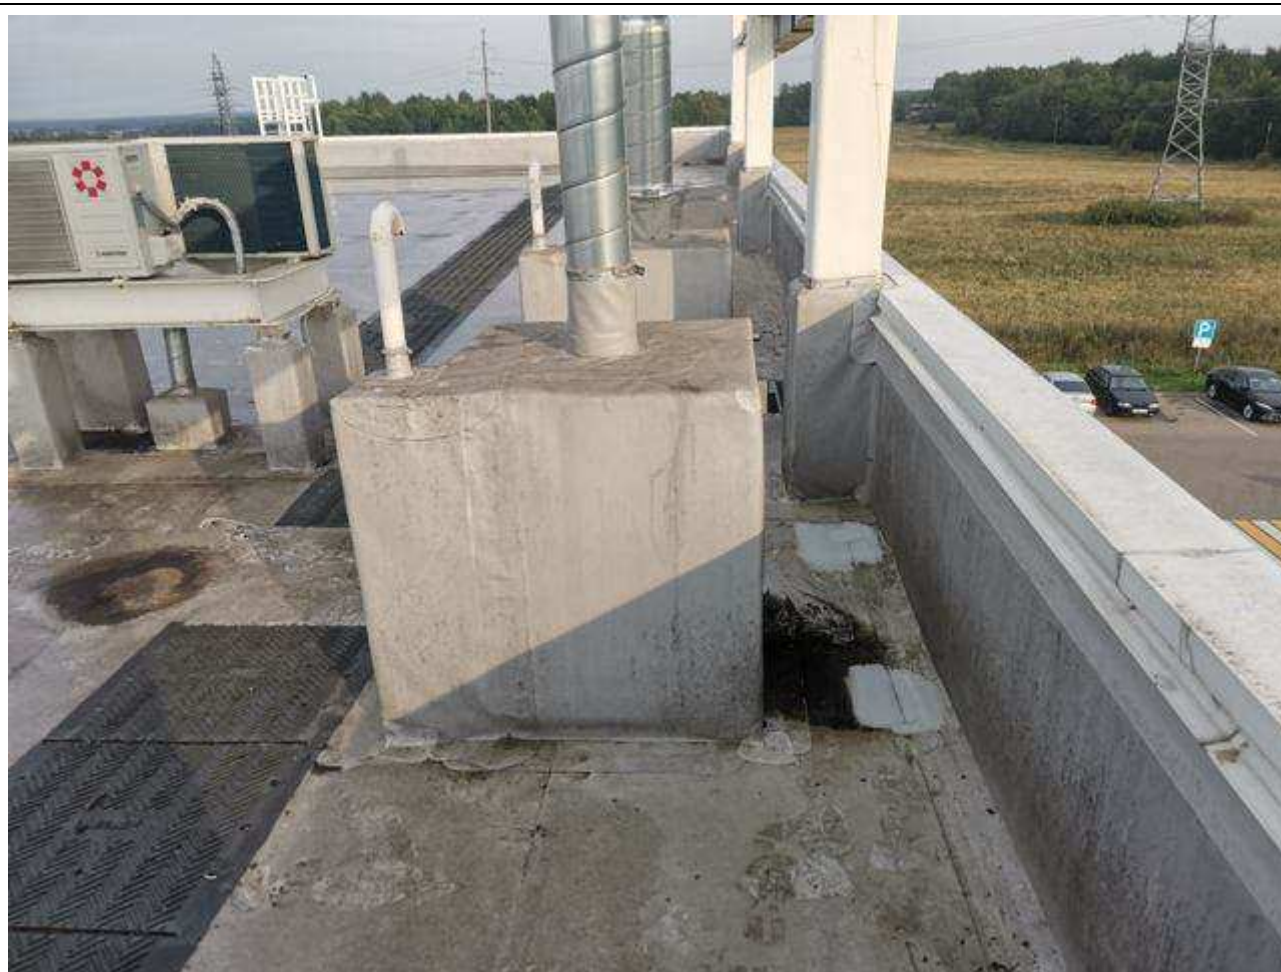
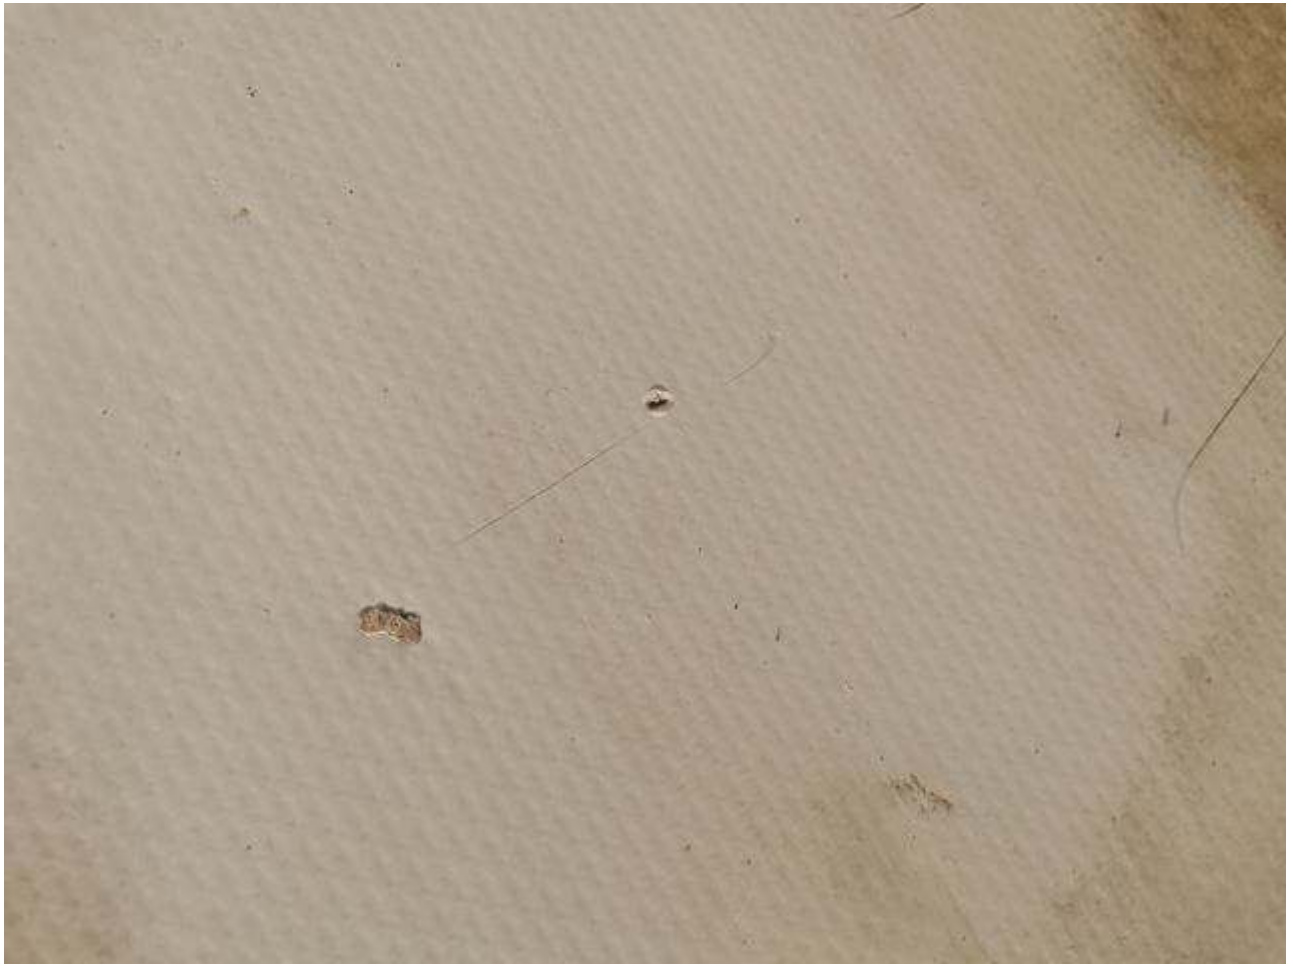
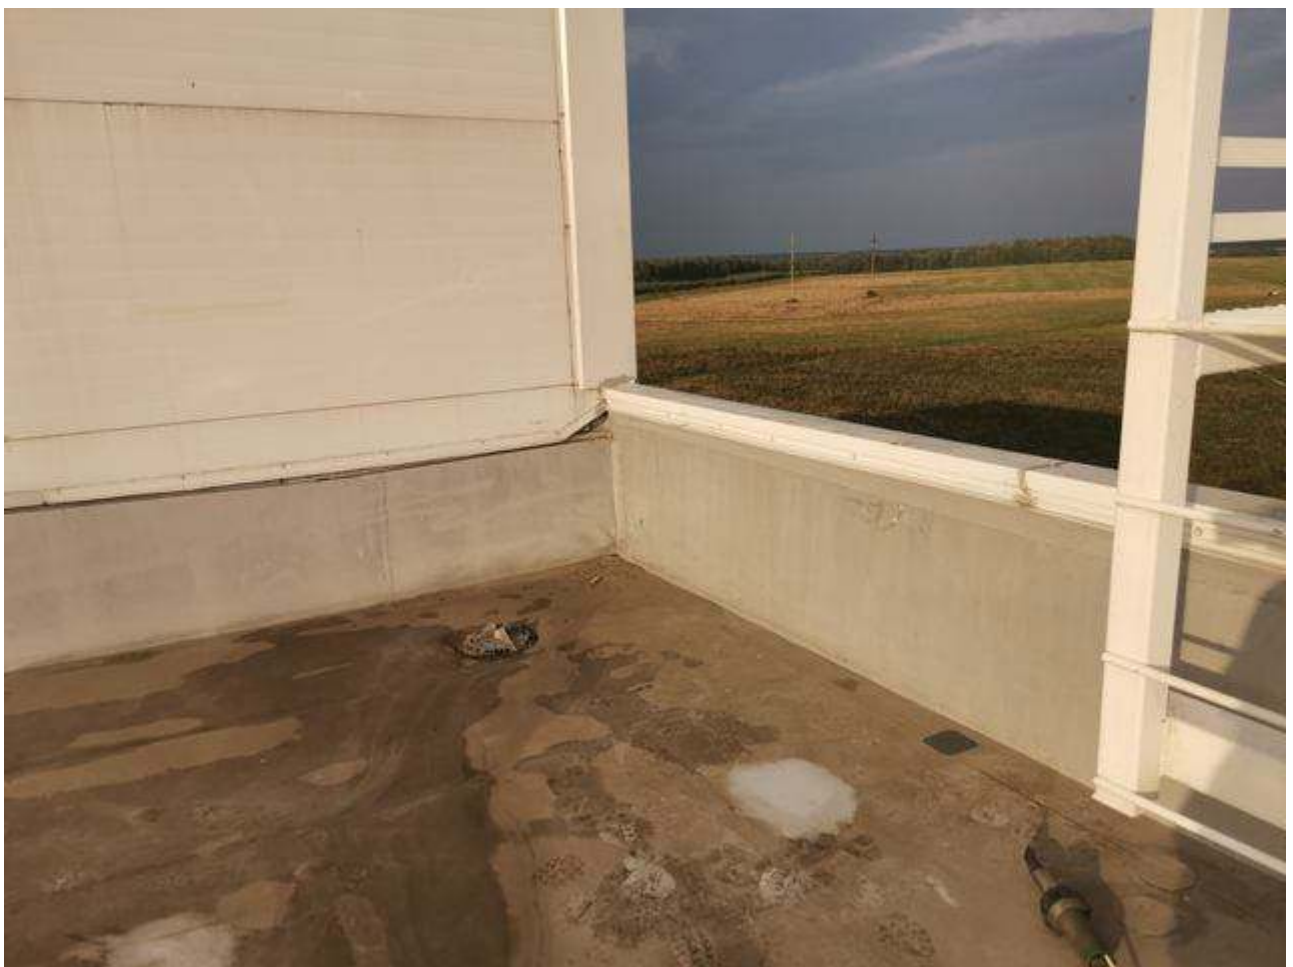
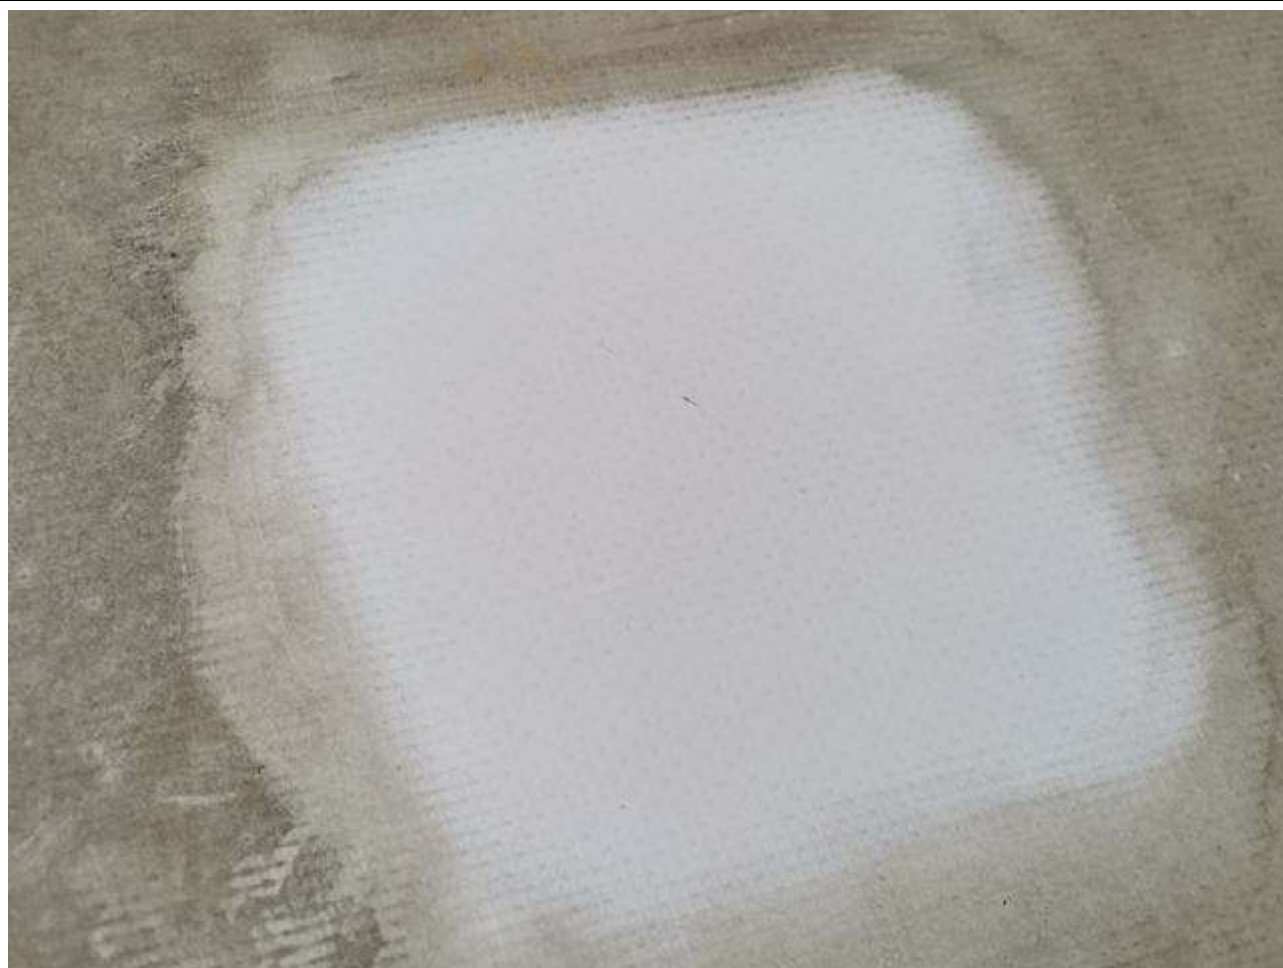
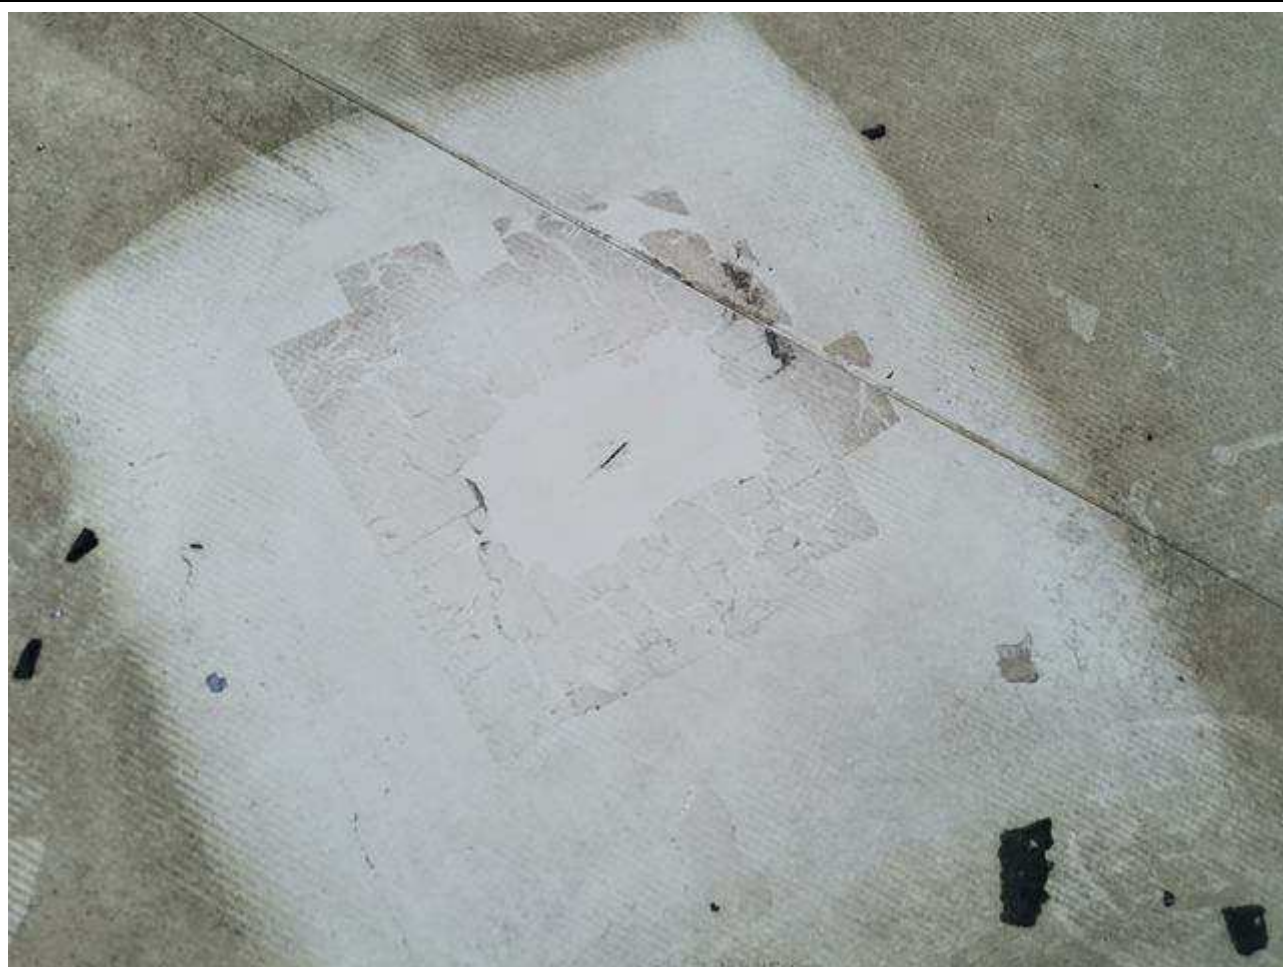
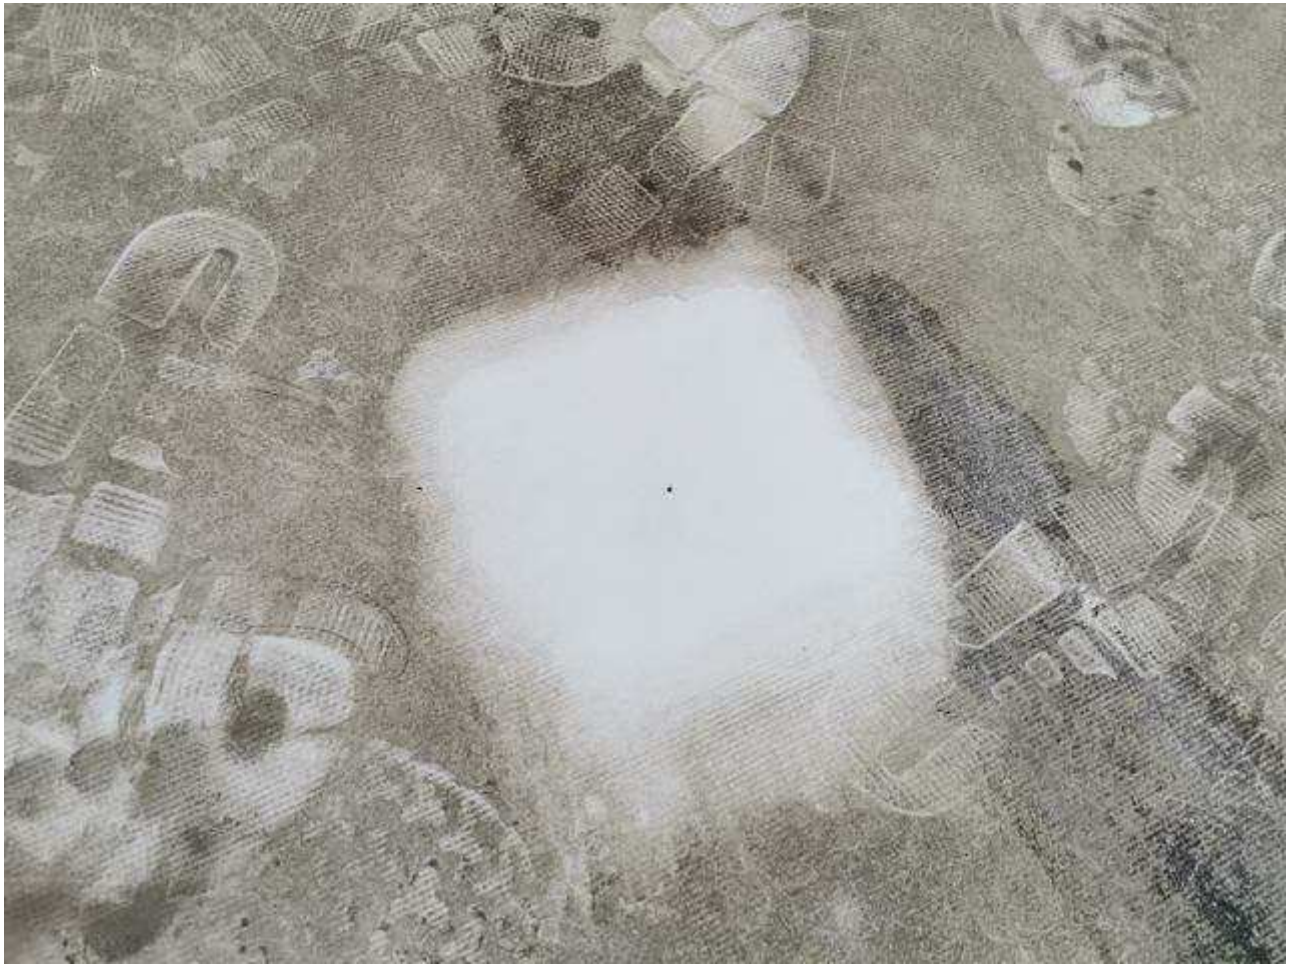
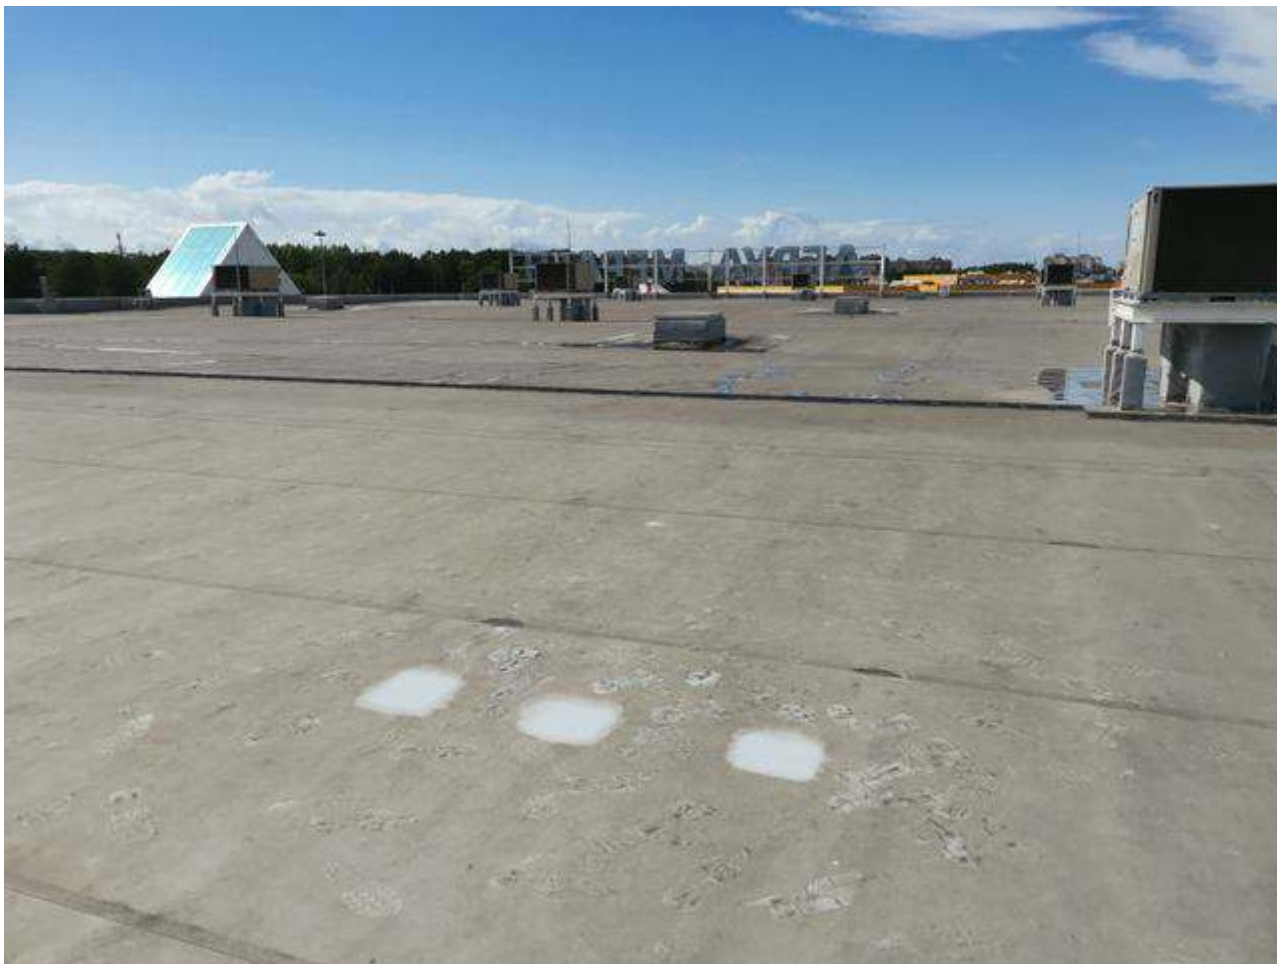
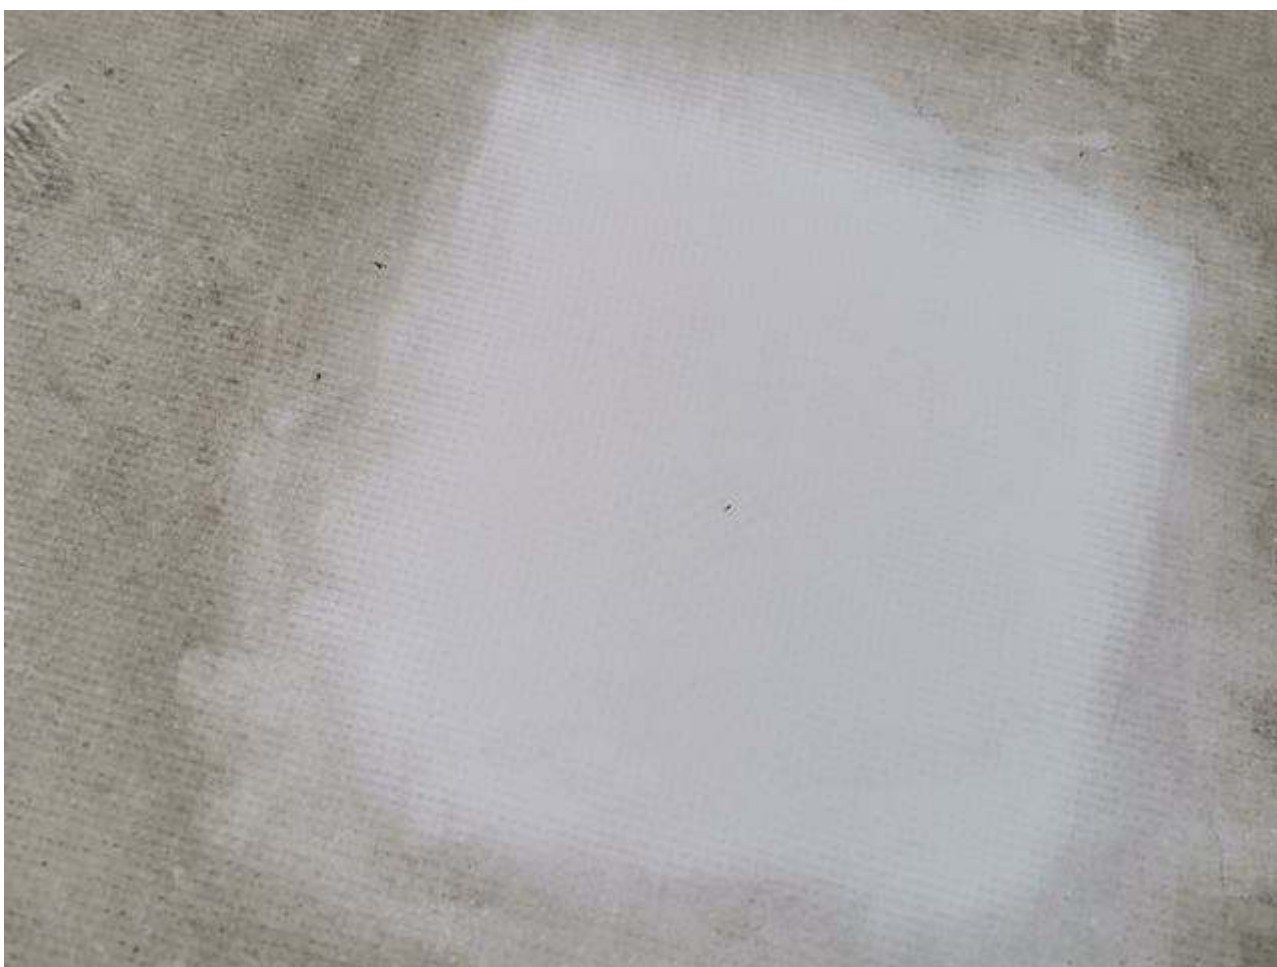
Фотографии дефектов, обнаруженных методом EFVM, приведены в Приложении 1 к настоящему отчету.

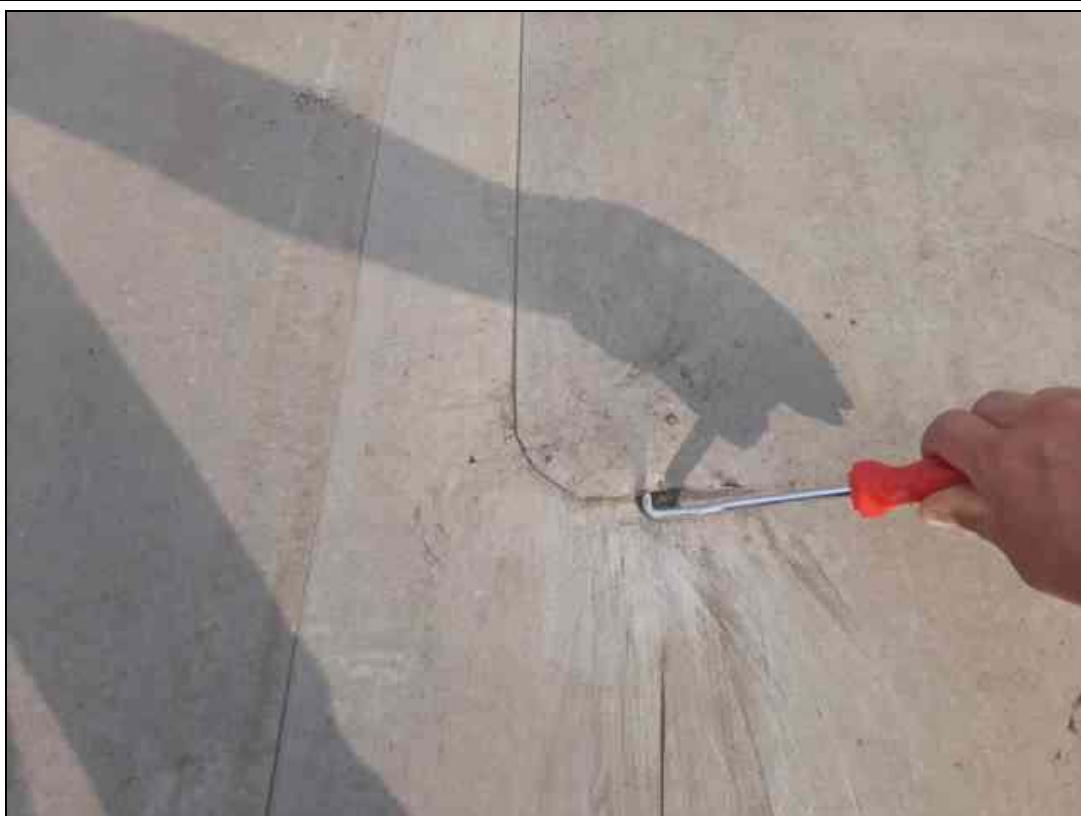
Комментарии: отслоения гидроизоляции по швам из-за недогрева материала при монтаже

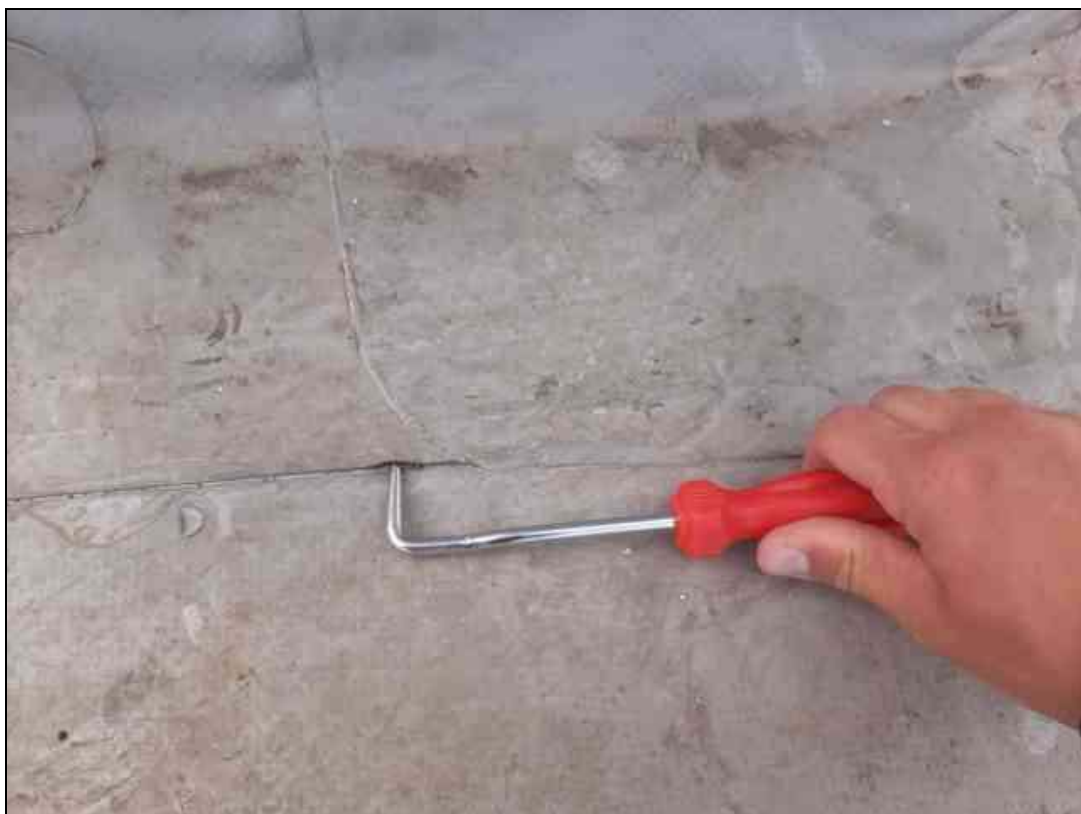
Комментарии: отслоения гидроизоляции по швам из-за недогрева материала при монтаже

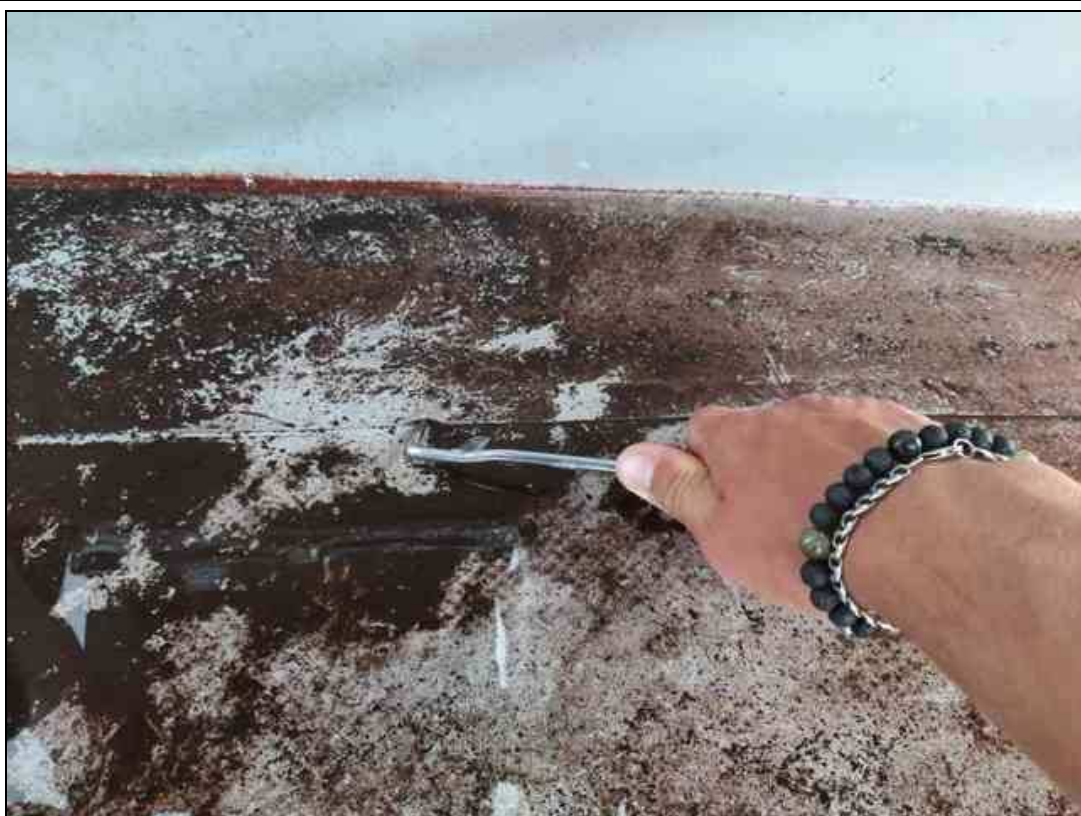
Комментарии: отслоения гидроизоляции по швам из-за недогрева материала при монтаже

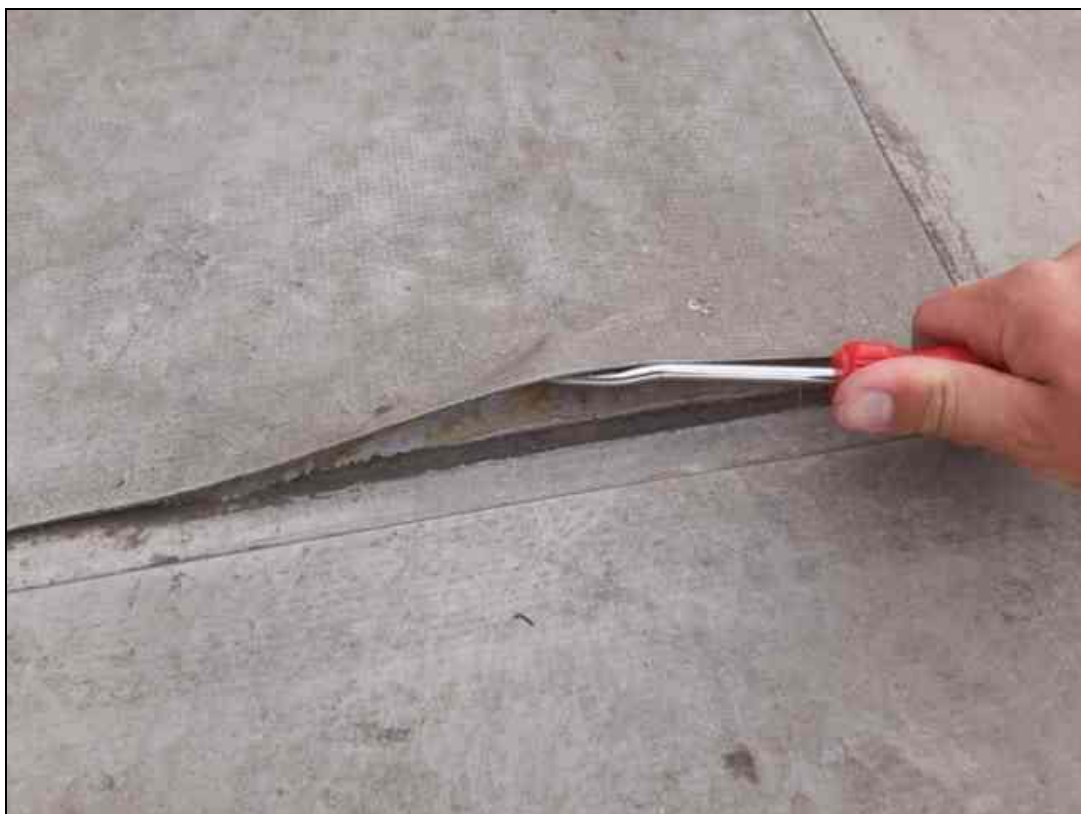
Комментарии: отслоения гидроизоляции по швам из-за недогрева материала при монтаже

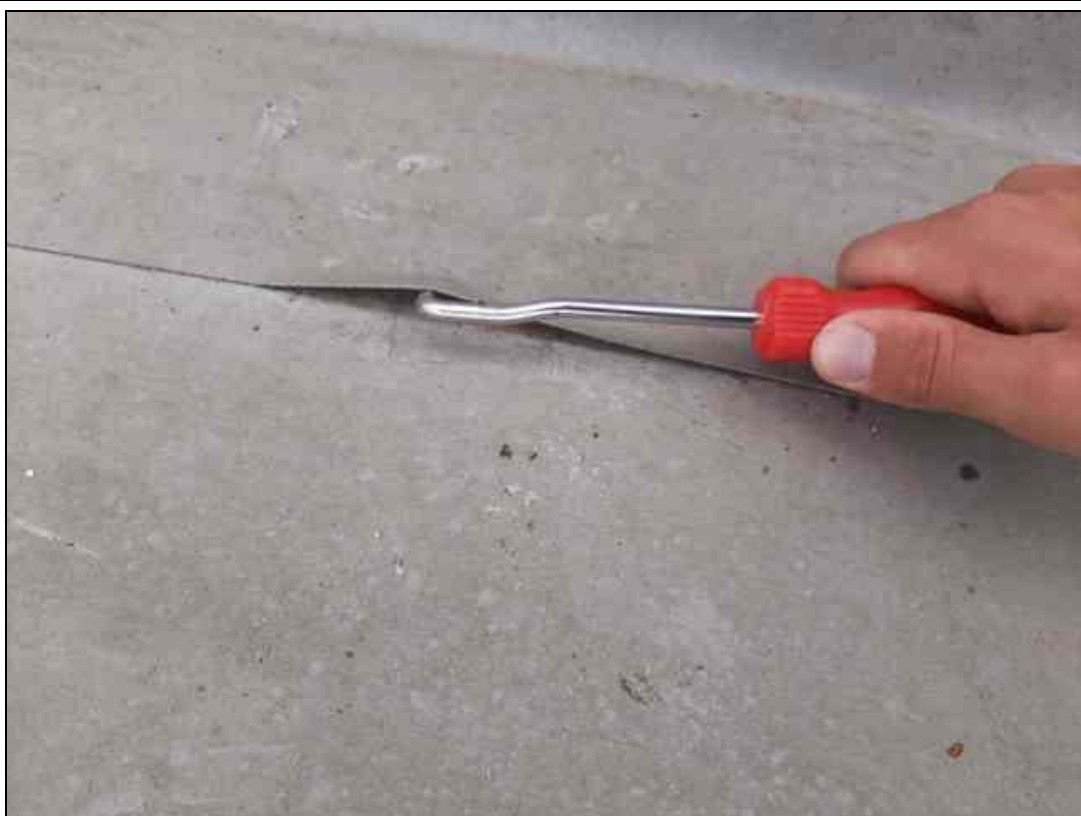
Комментарии: отслоения гидроизоляции по швам из-за недогрева материала при монтаже

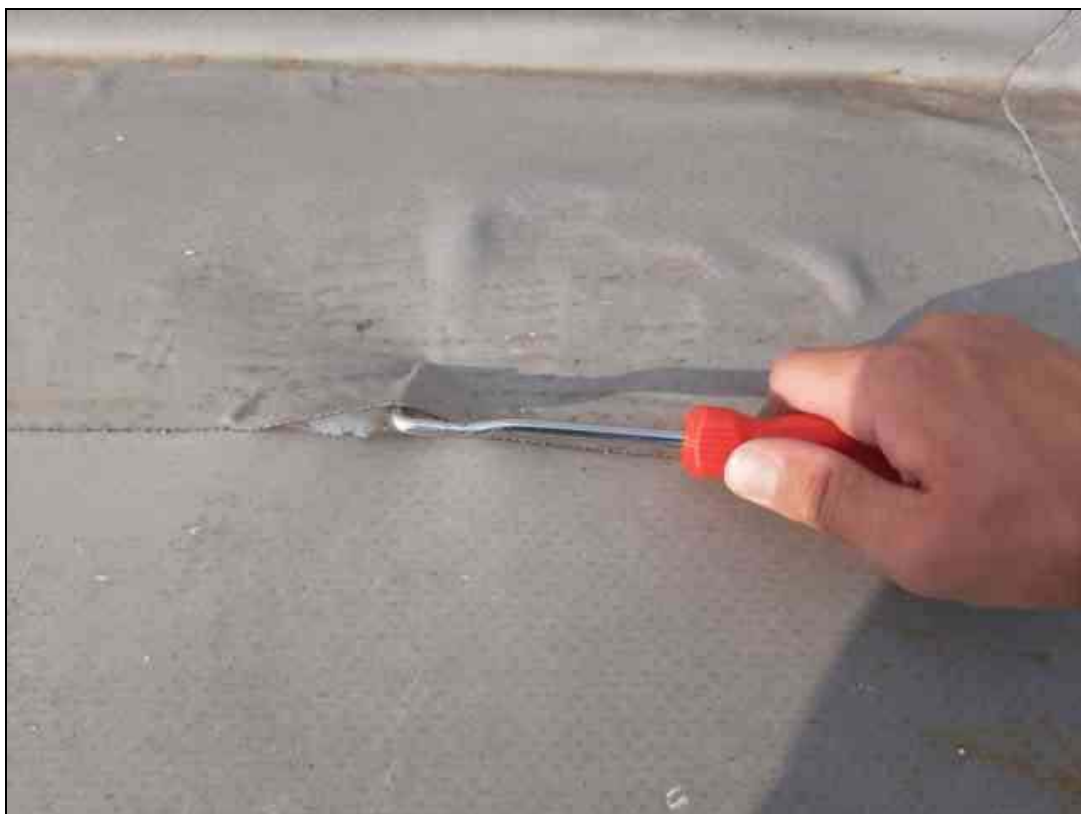
Комментарии: отслоения гидроизоляции по швам из-за недогрева материала при монтаже
