«27» августа 2021 г.

### **ТЕХНИЧЕСКОЕ ЗАКЛЮЧЕНИЕ**

по обследованию и ремонту гидроизоляции кровли ГМ «Леруа Мерлен»,  
г. Кострома

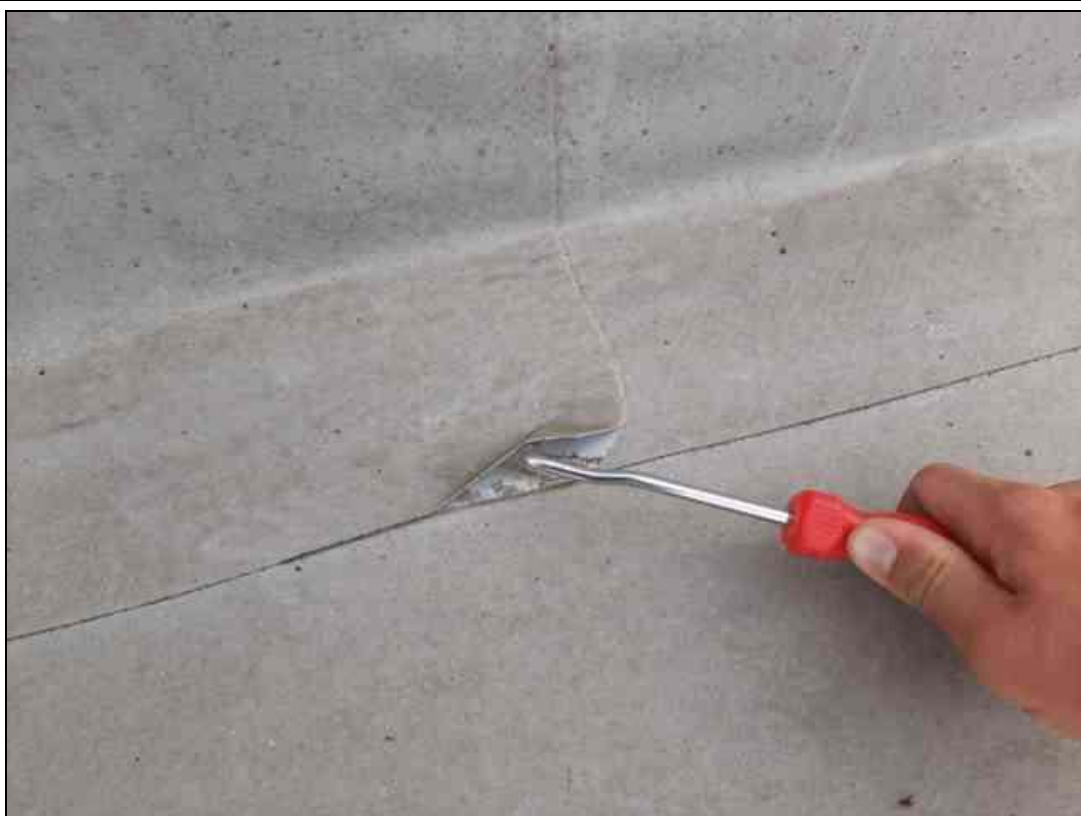
Комментарии: отслоения гидроизоляции по швам из-за недогрева материала при монтаже

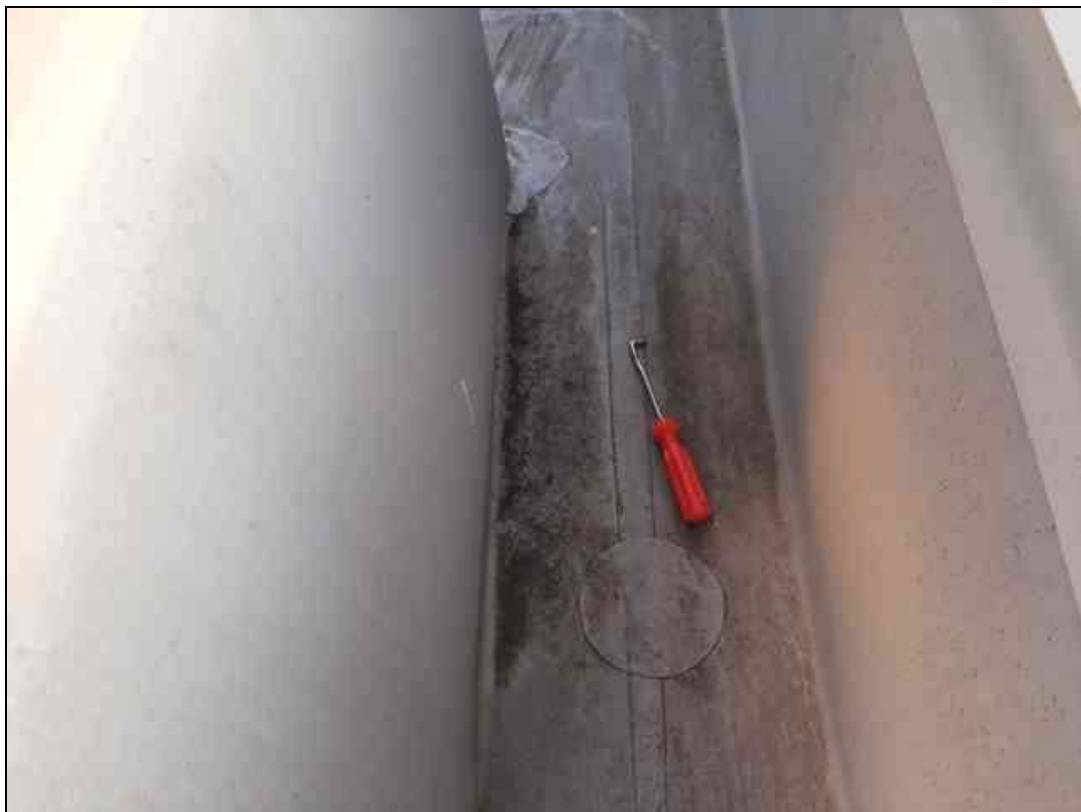
Комментарии: отслоения гидроизоляции по швам из-за недогрева материала при монтаже

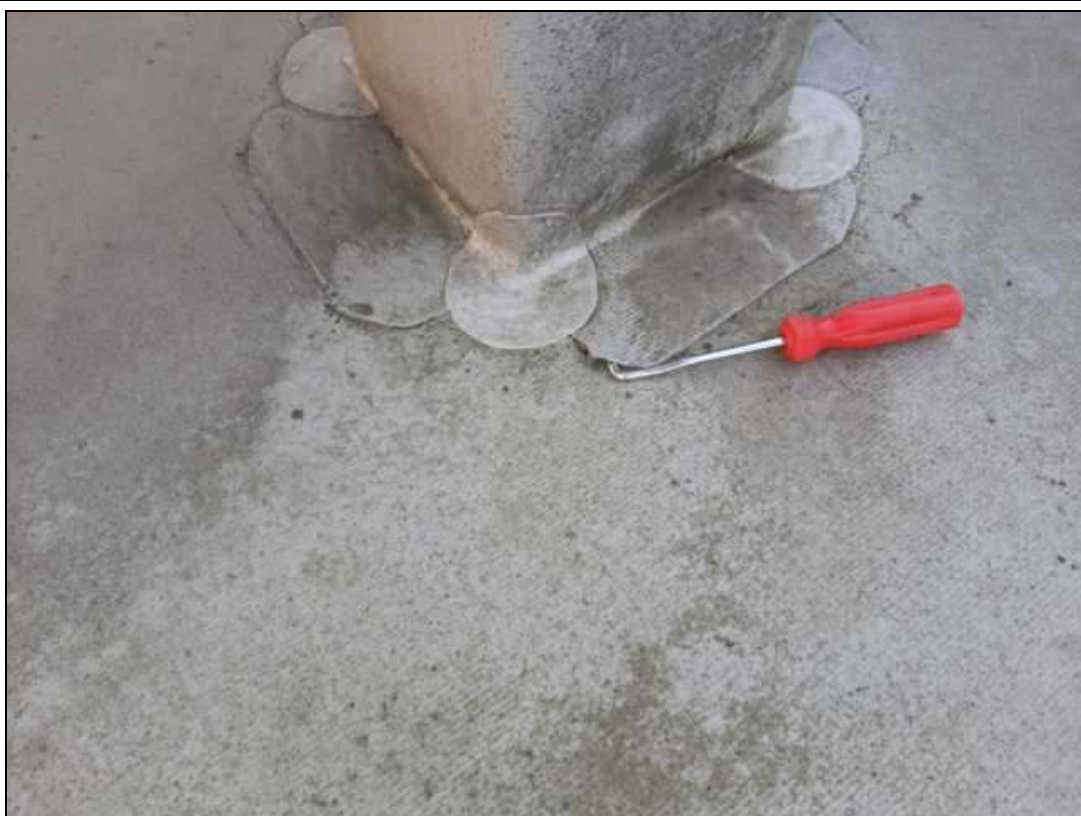
Комментарии: отслоения гидроизоляции по швам из-за недогрева материала при монтаже

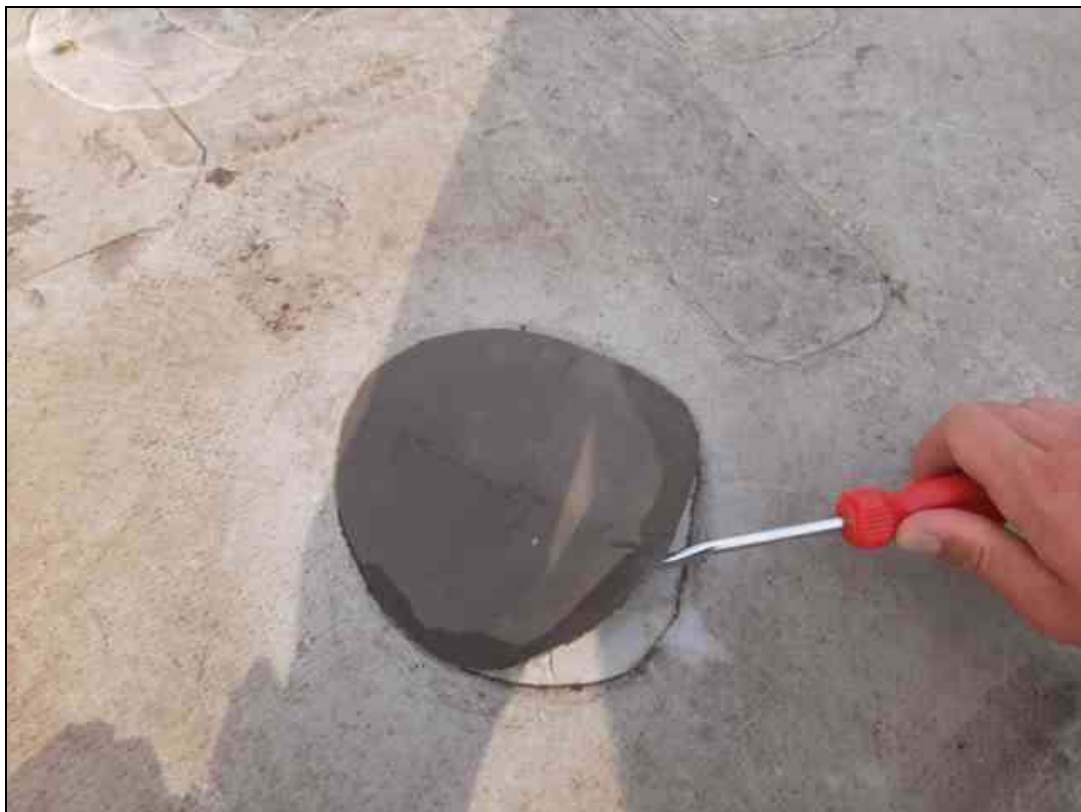
Комментарии: отслоения старых латок

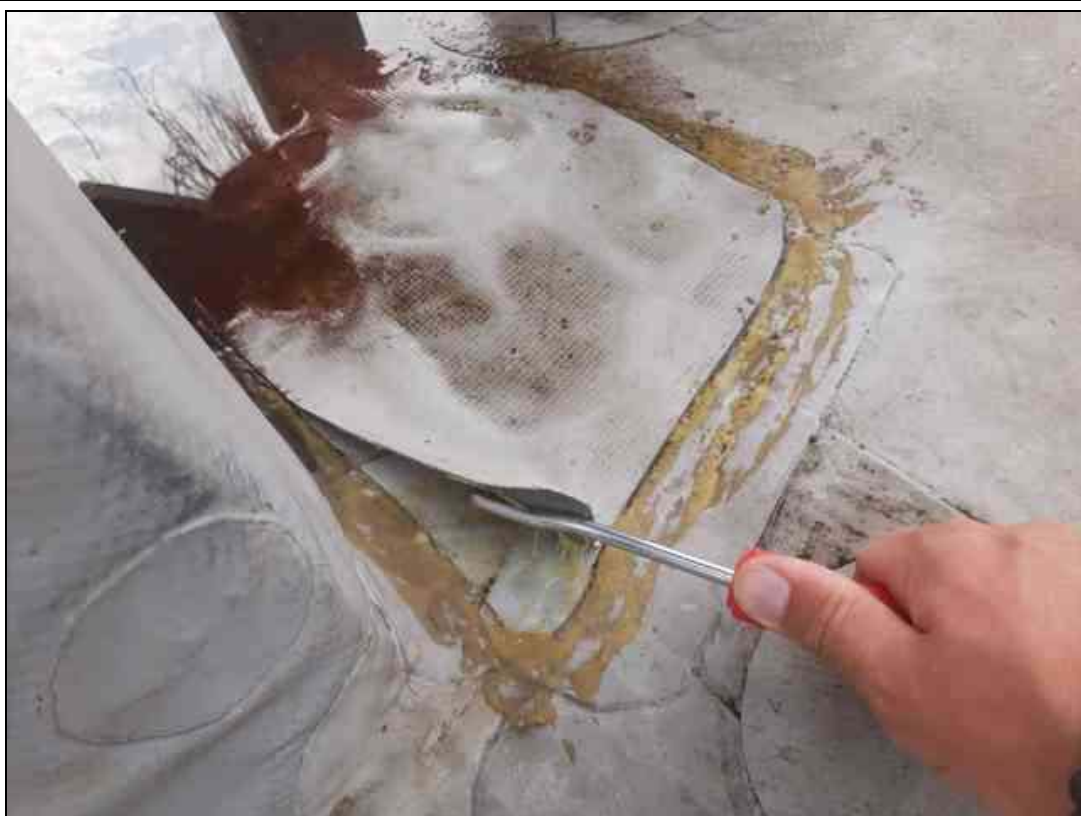
Комментарии: отслоения старых латок; монтаж на клей и герметик

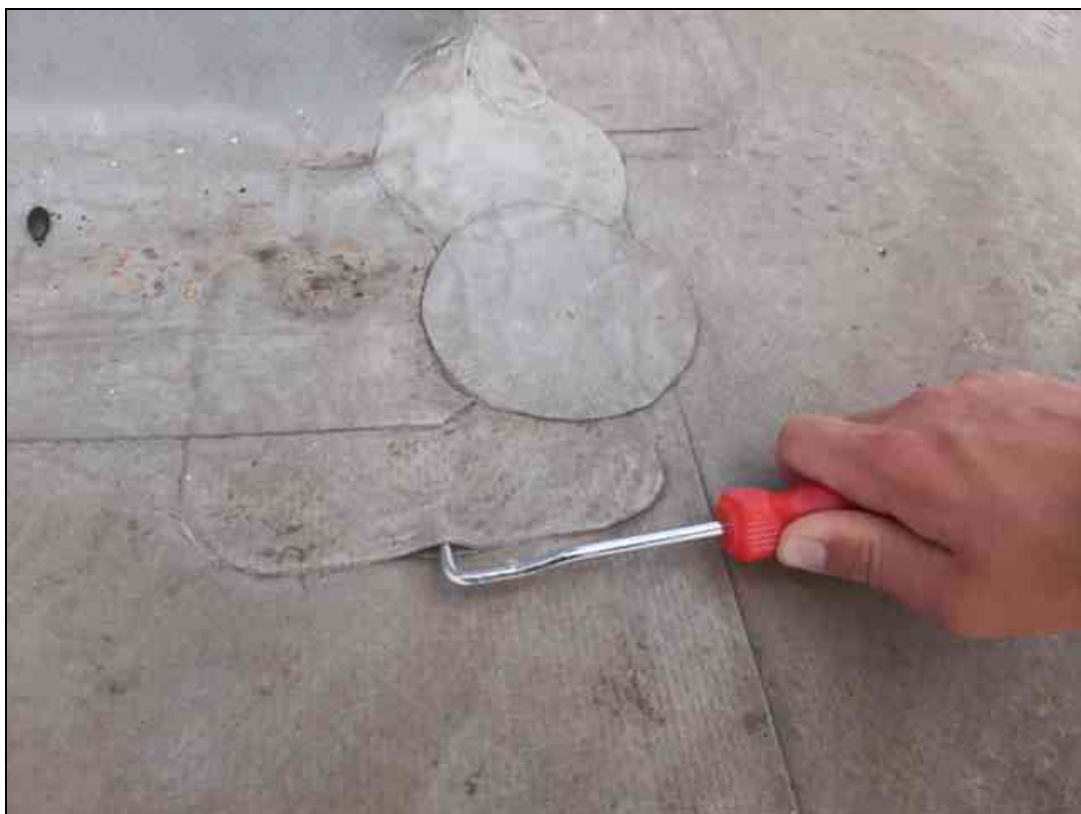
Комментарии: отслоения старых латок

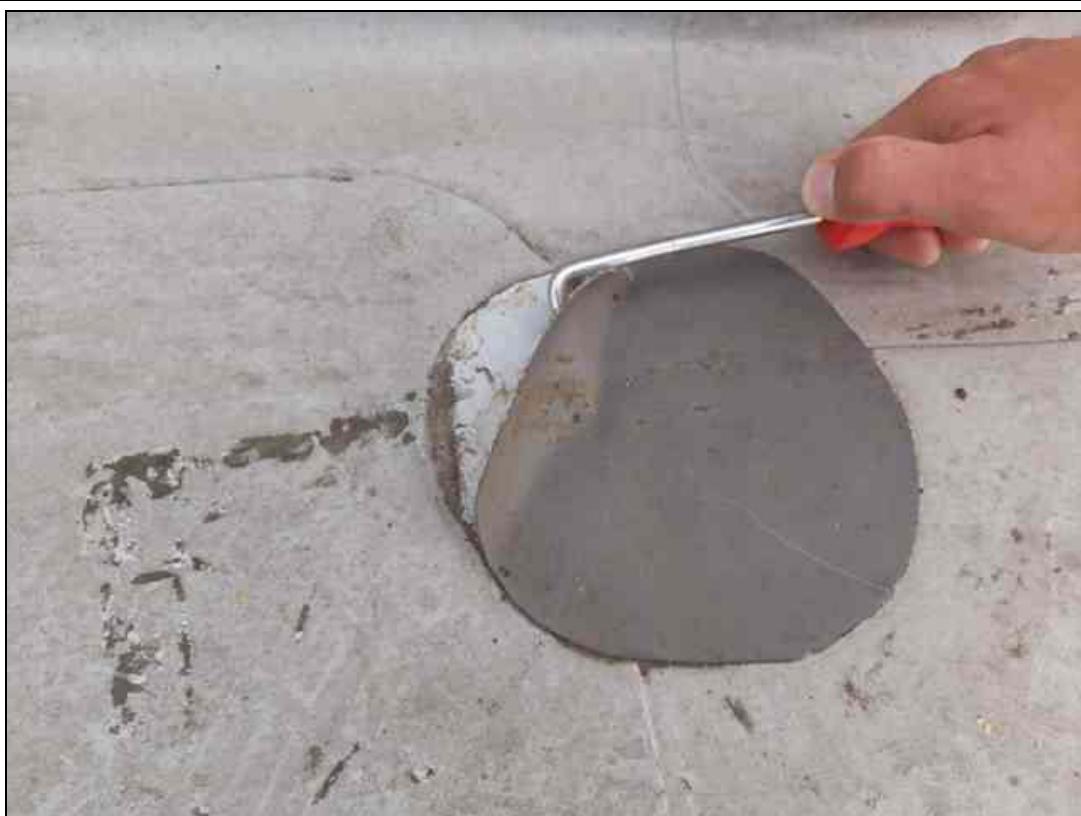
Комментарии: отслоения старых латок

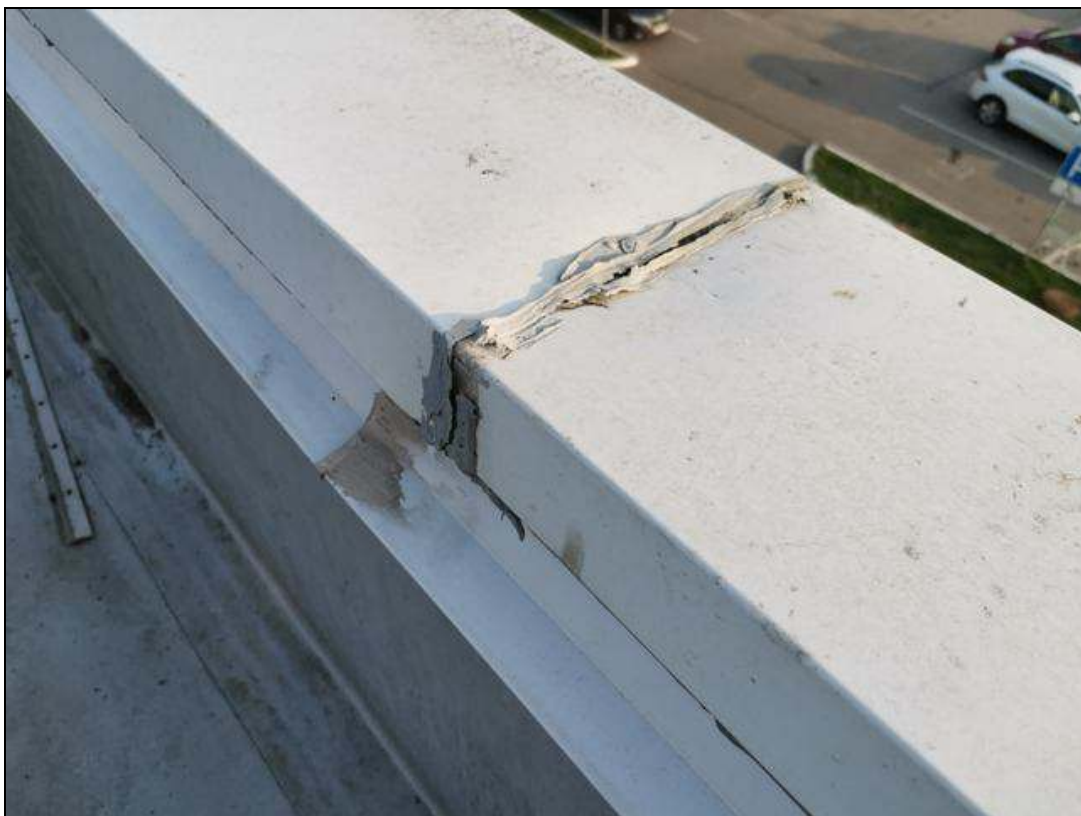
Комментарии: нарушения герметизации стыков парапетных крышек

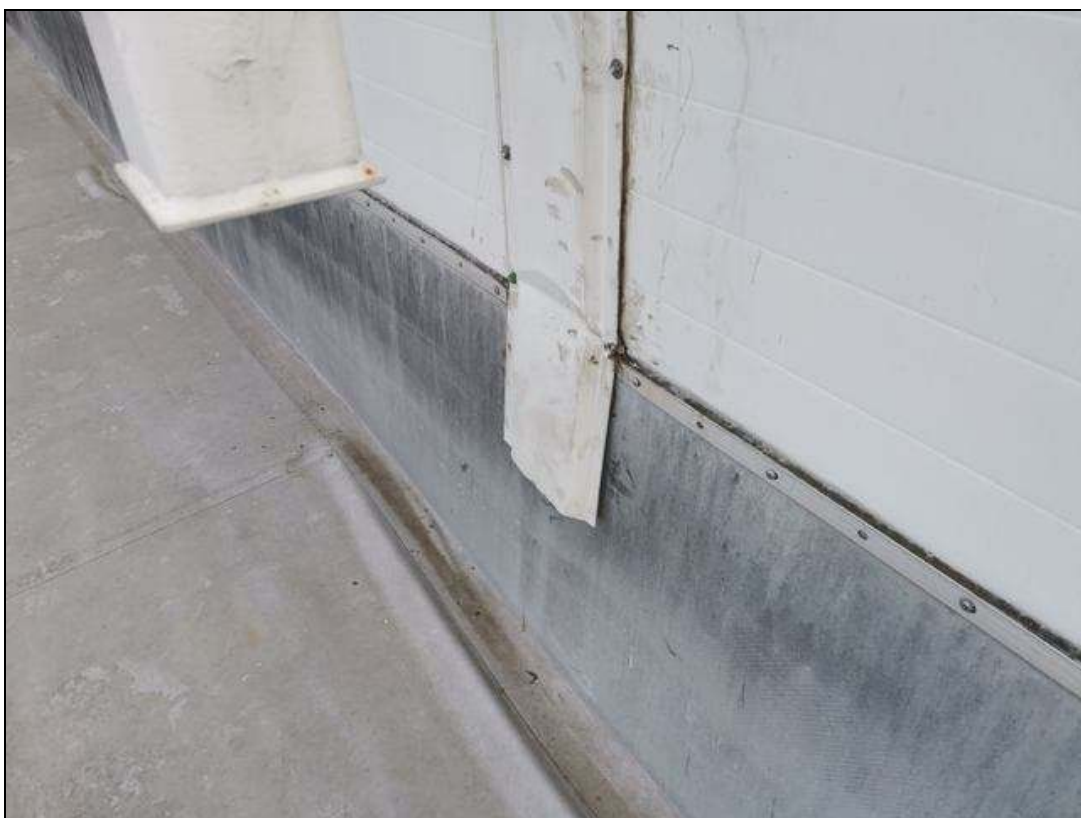
Комментарии: нарушения герметизации стыков нащельников с сэндвич-панелями

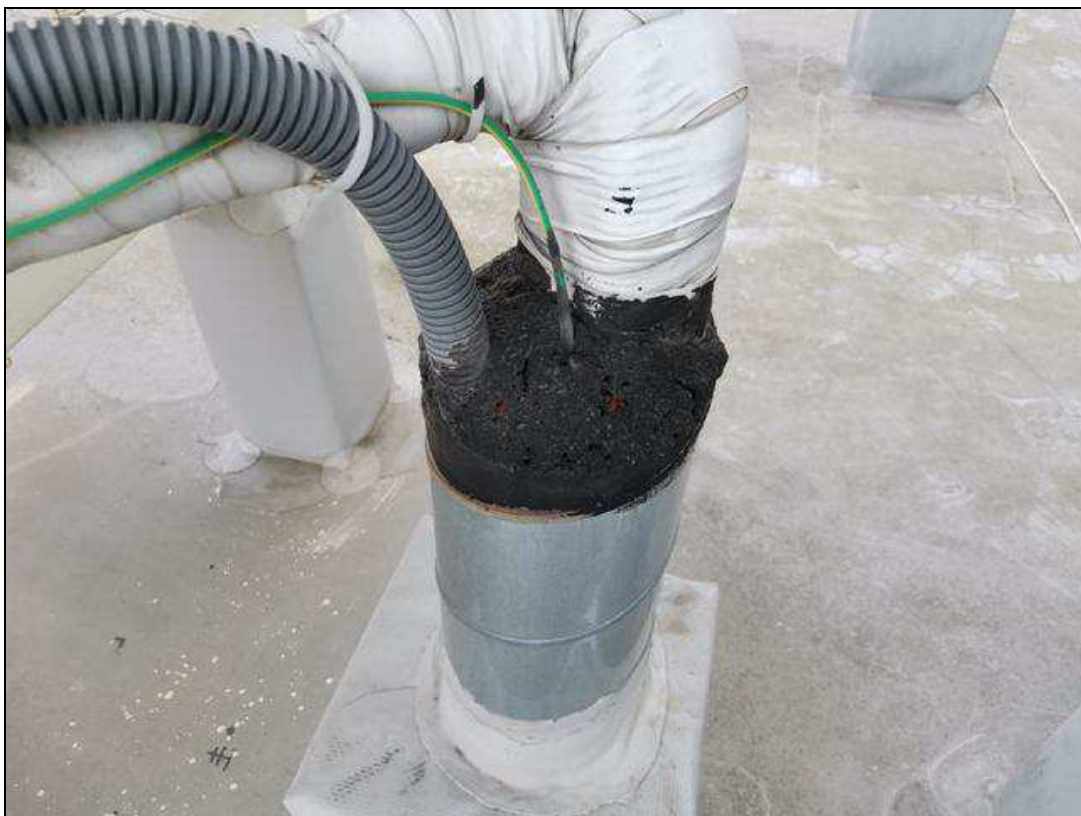
Комментарии: нарушения герметизации узлов выхода коммуникаций блоков кондиционеров

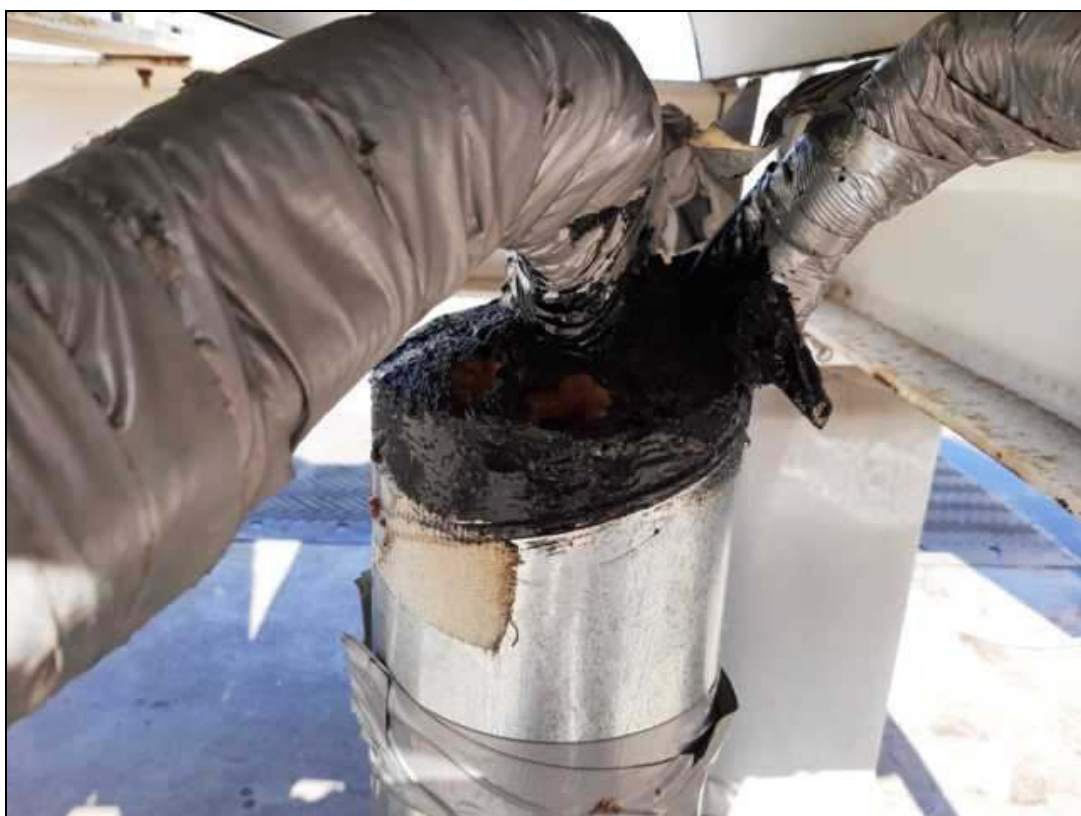
Комментарии: нарушения герметизации узлов выхода коммуникаций блоков кондиционеров
