Техническое заключение по обследованию гидроизоляции кровли здания

## Продуктовый гипермаркет «Магнит»

Москва 2022

| № п.п. | Перечень основных данных | Содержание |
|---|---|---|
| 3 | Объект | Продуктовый гипермаркет «Магнит» |

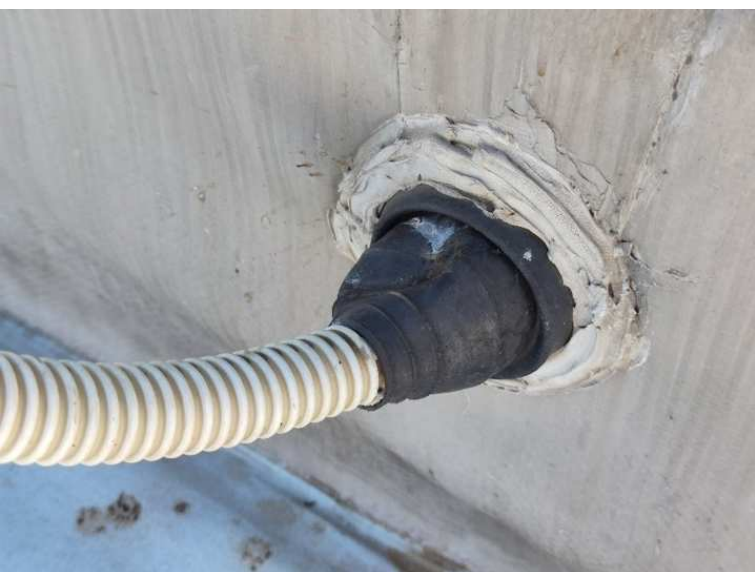
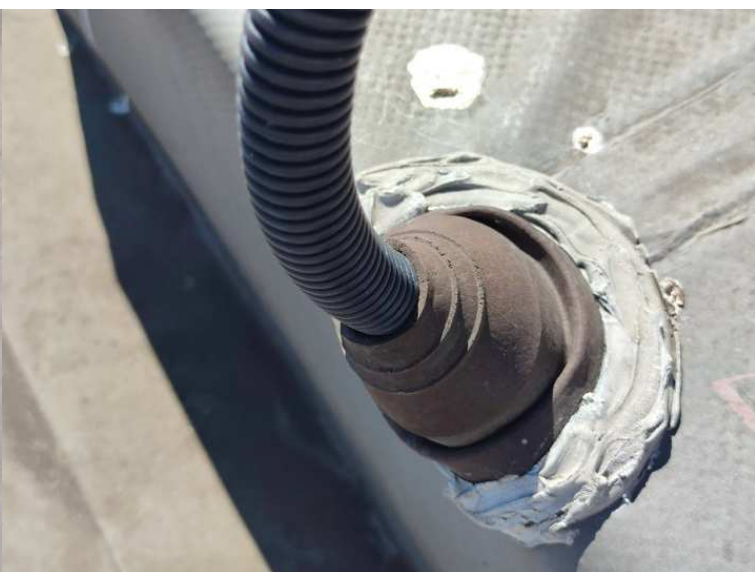
### Нарушение технологии герметизации проходных элементов

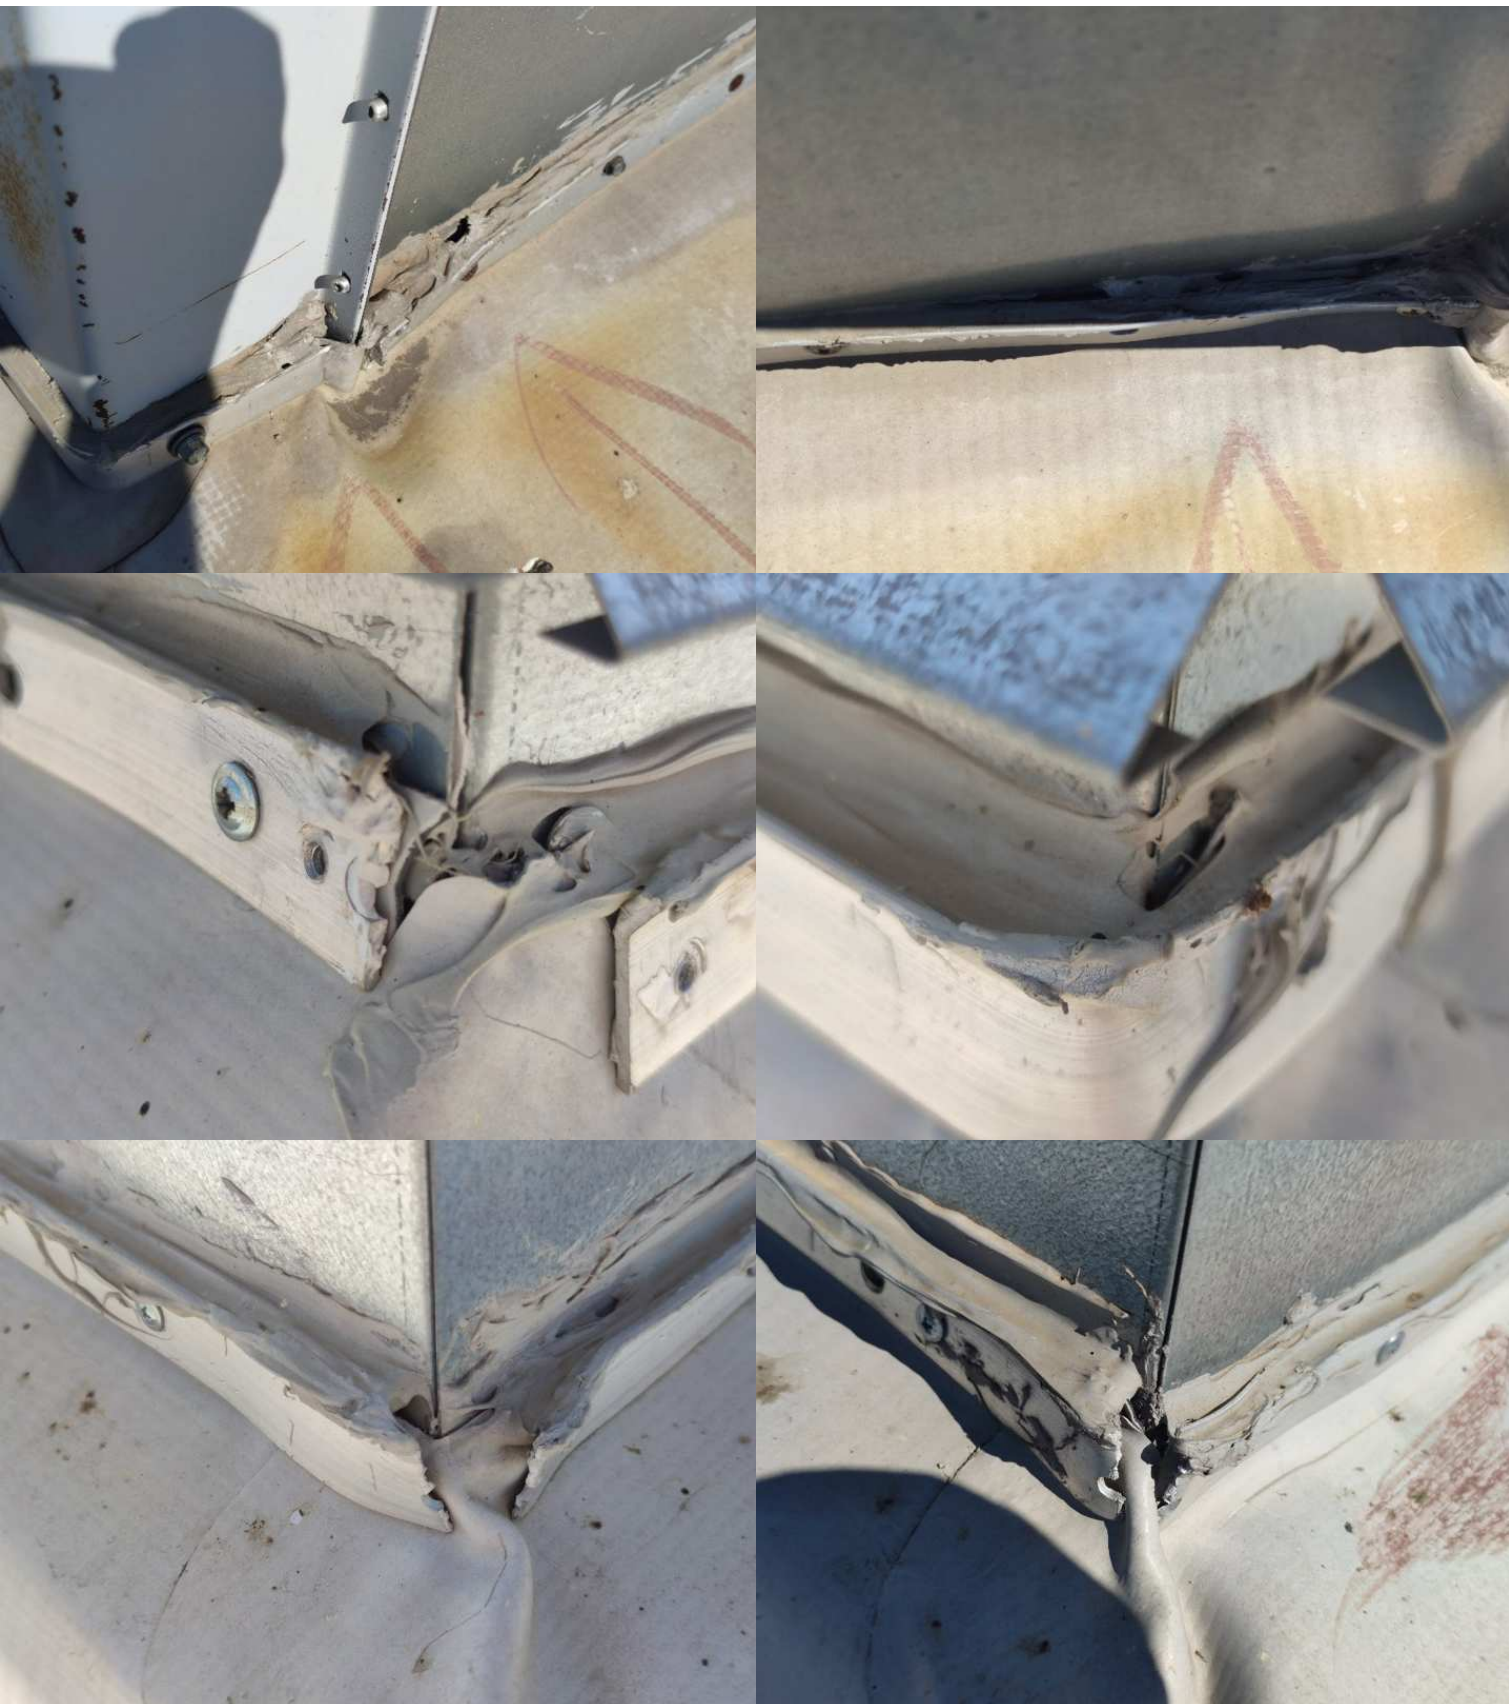
**Дефекты герметизации примыканий из краевых реек и металлических хомутов с помощью ПУ герметика**

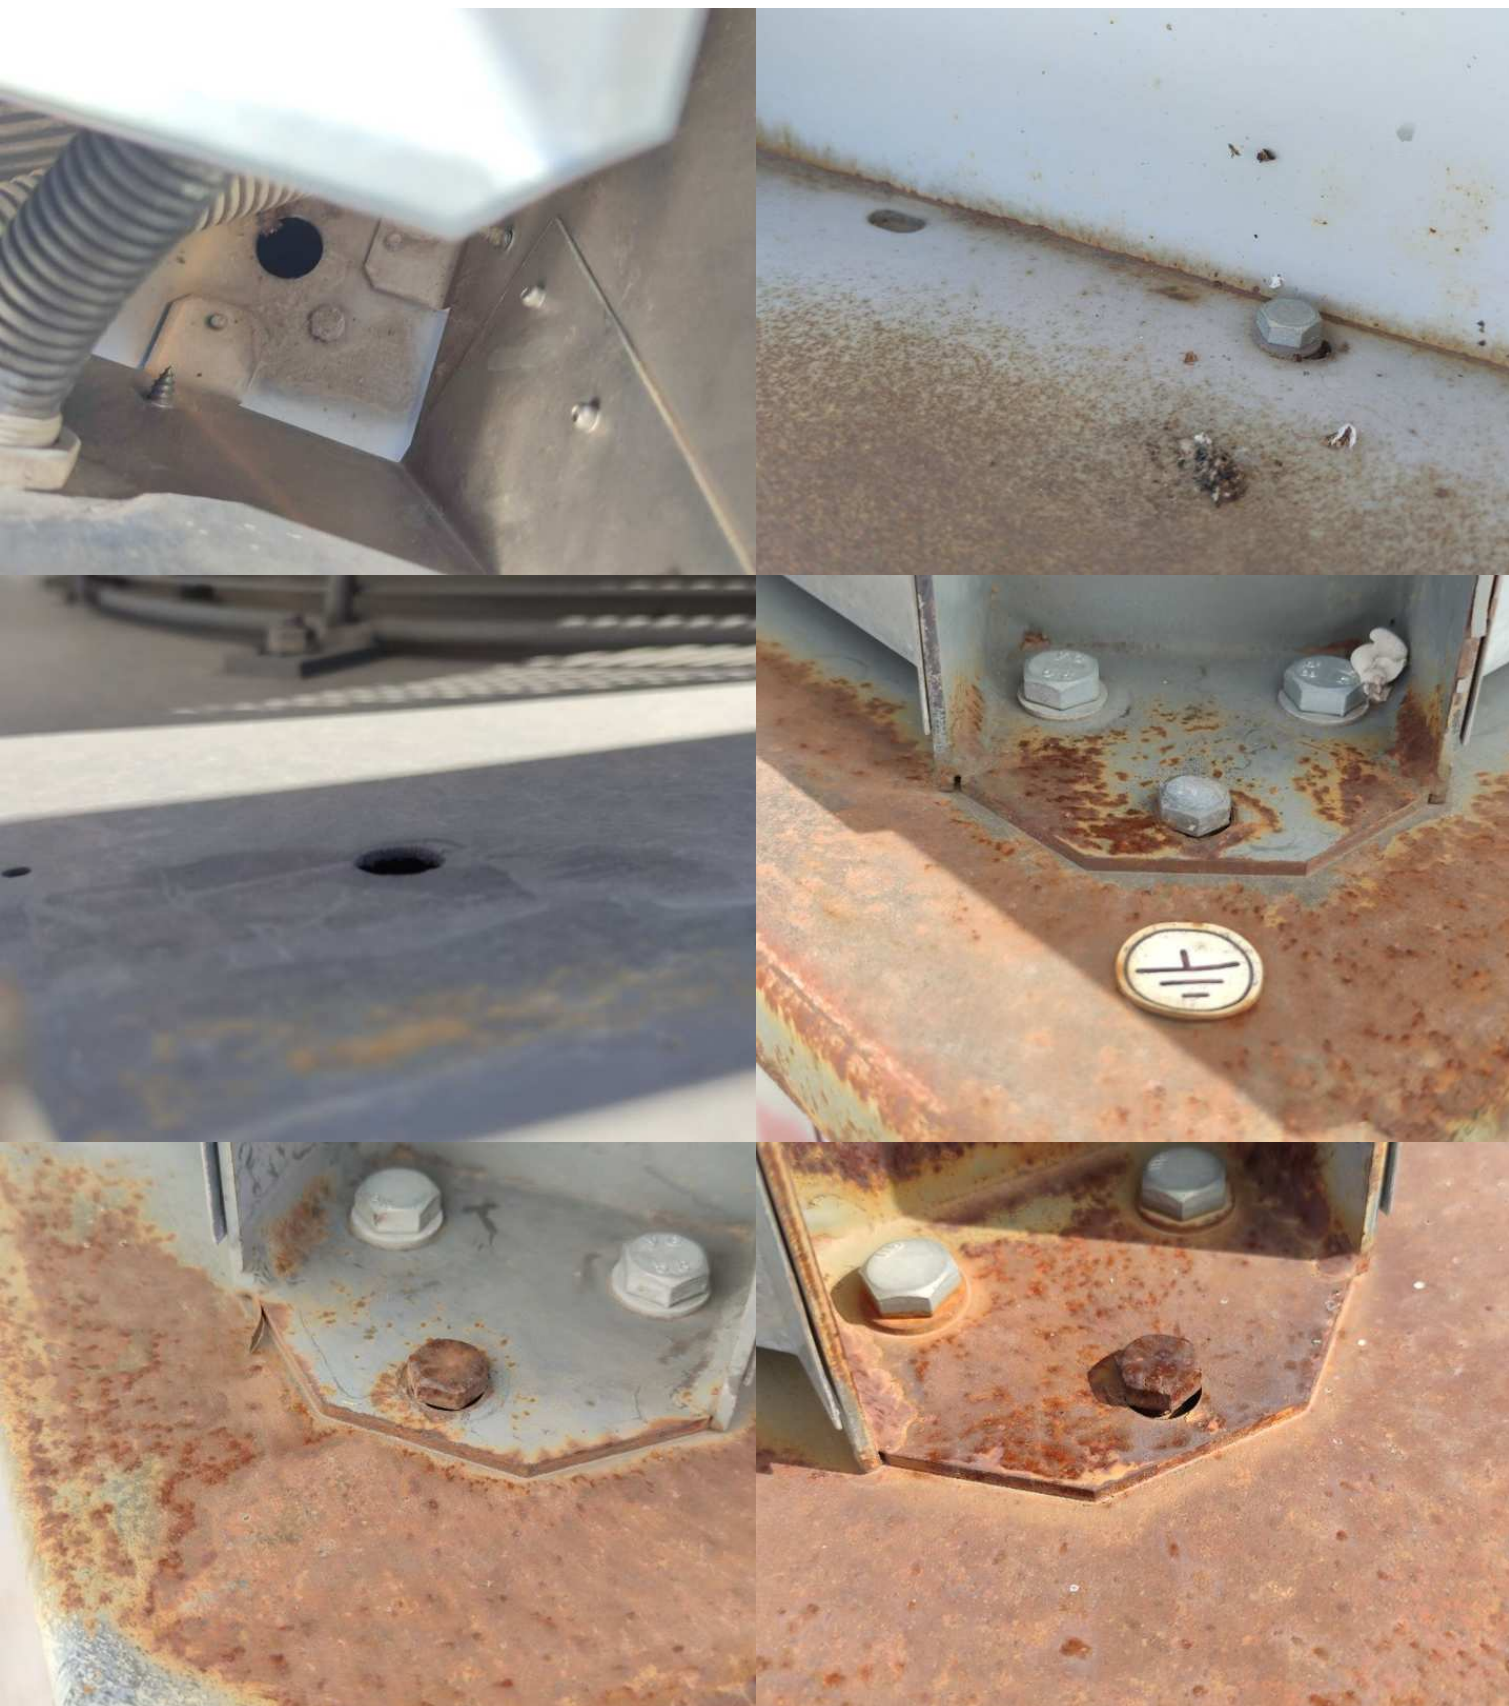
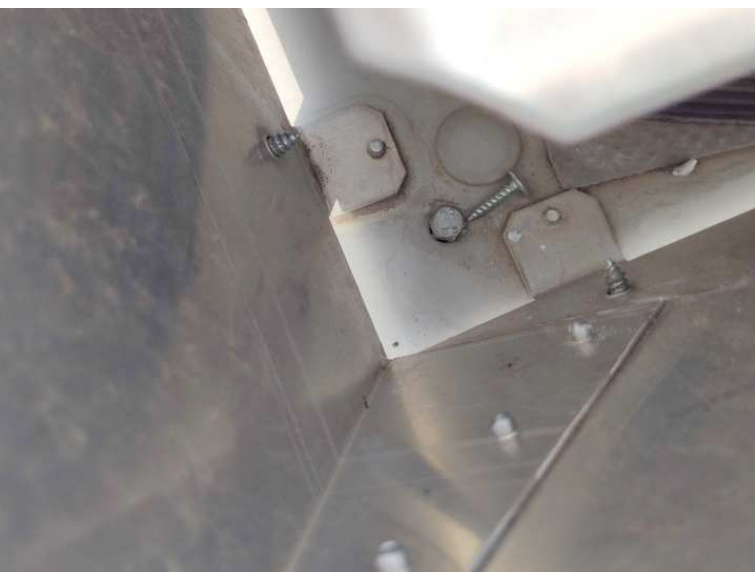
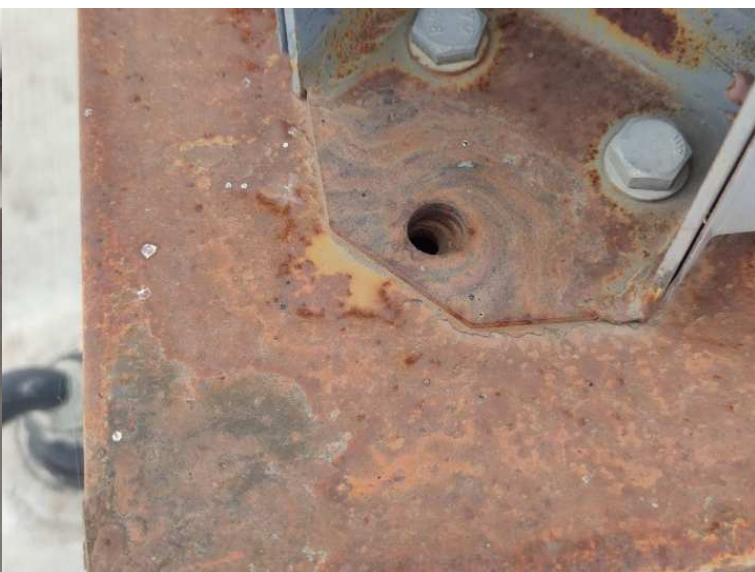
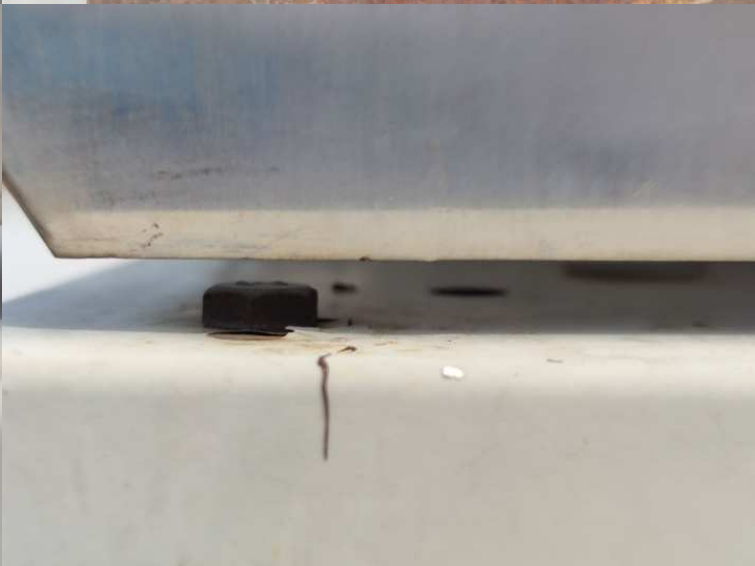
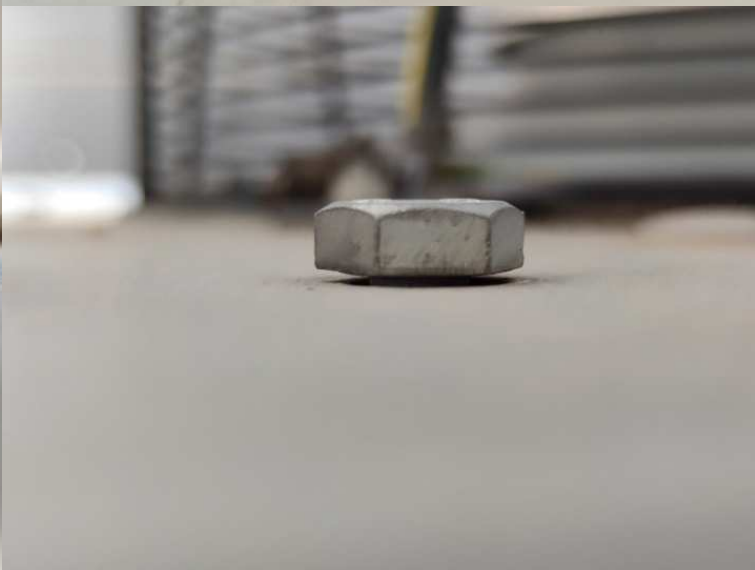
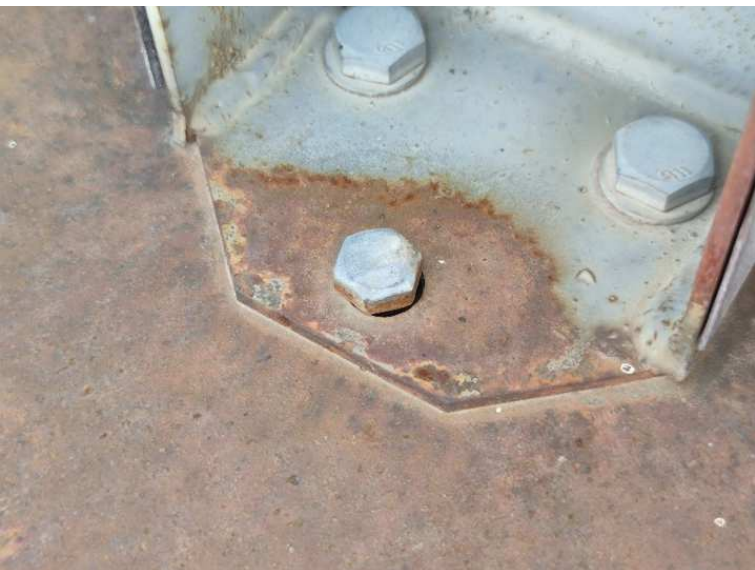
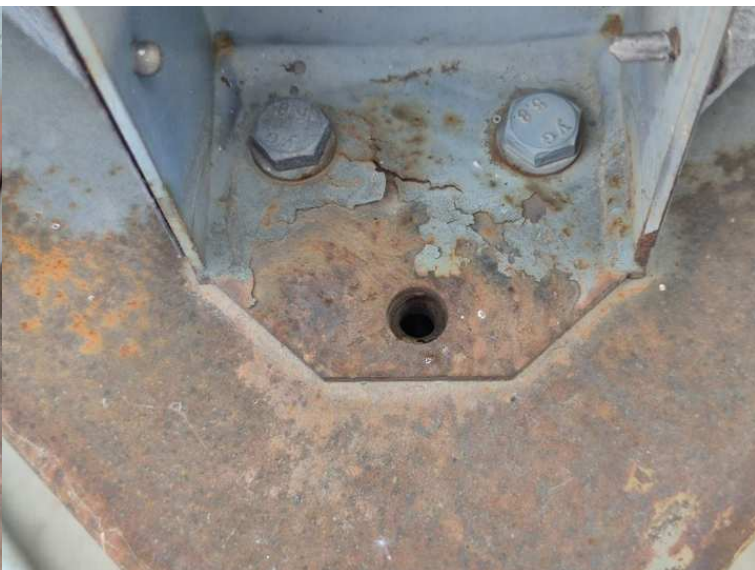
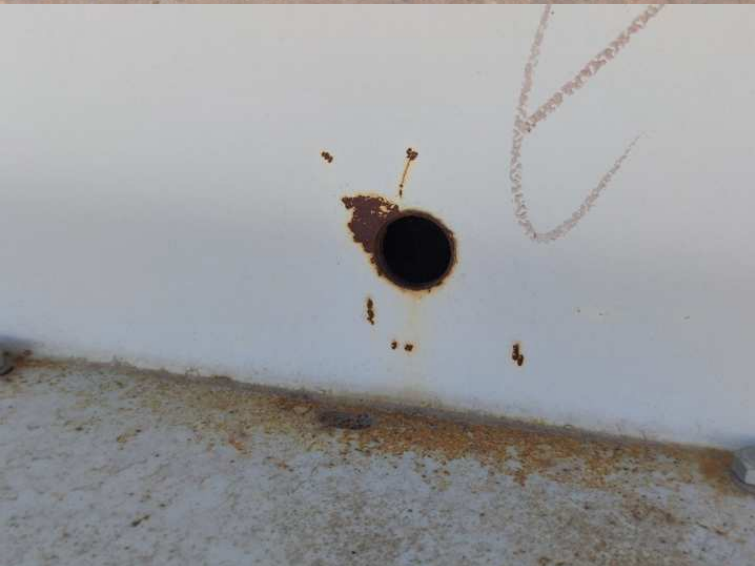
**Нарушение герметизации вентиляционных установок**

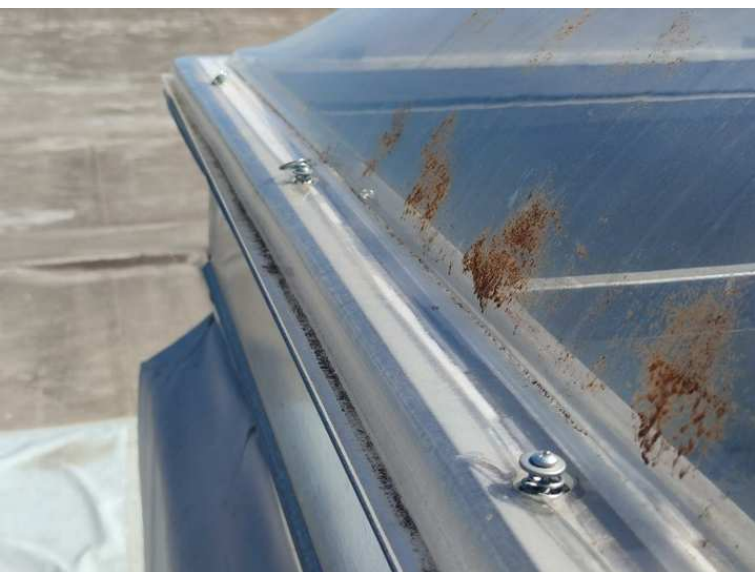
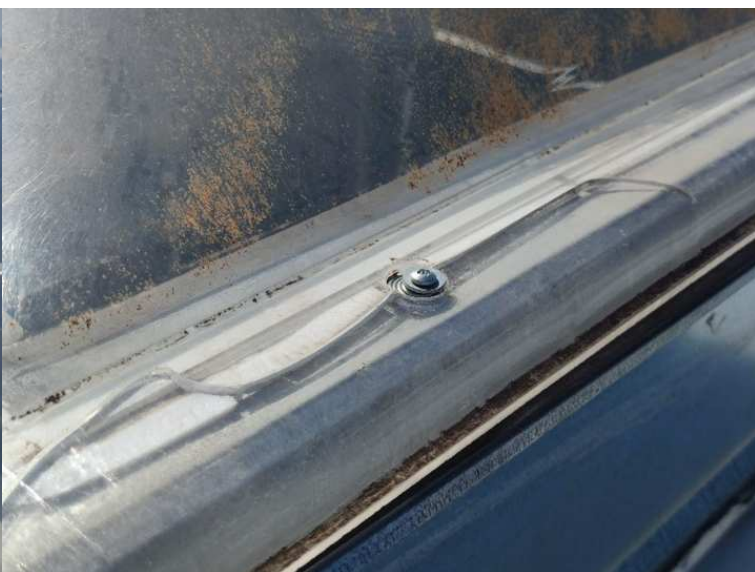
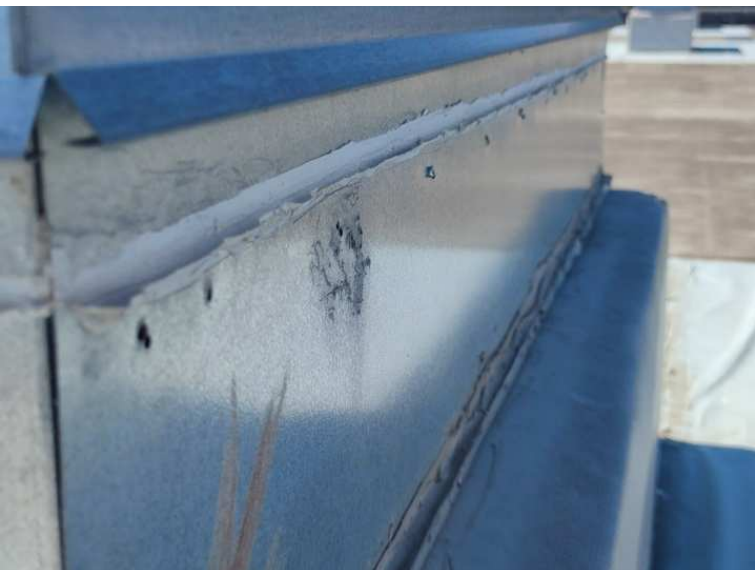
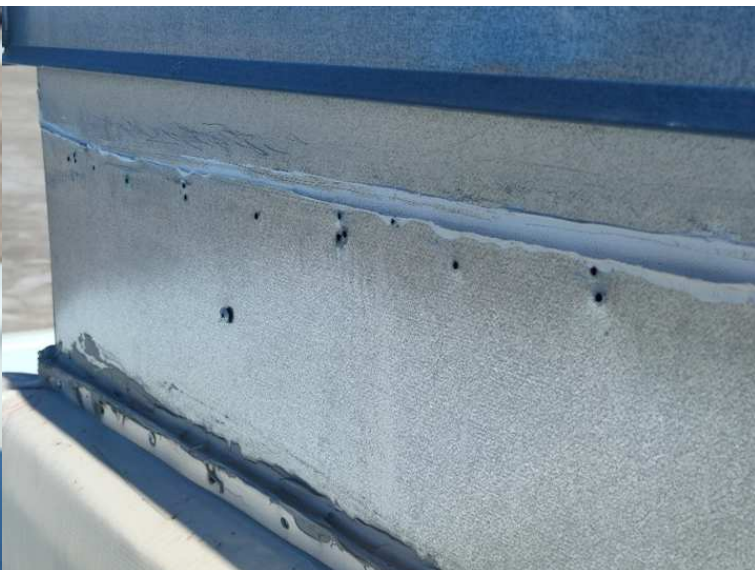
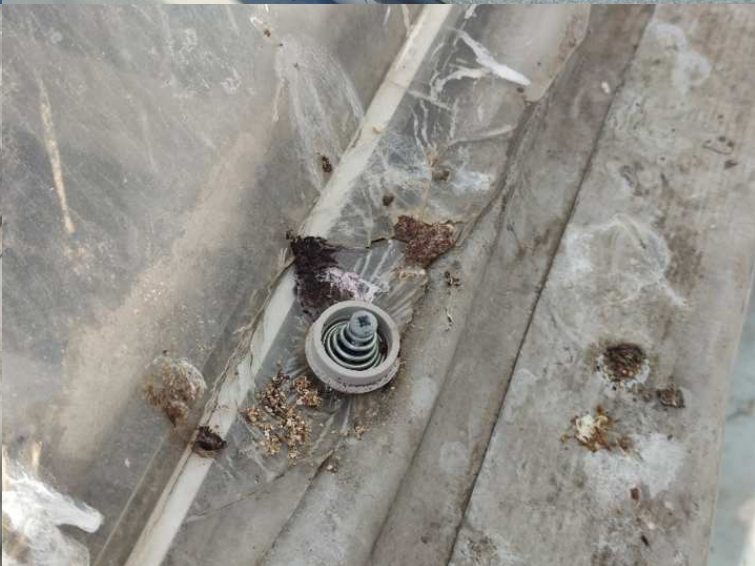
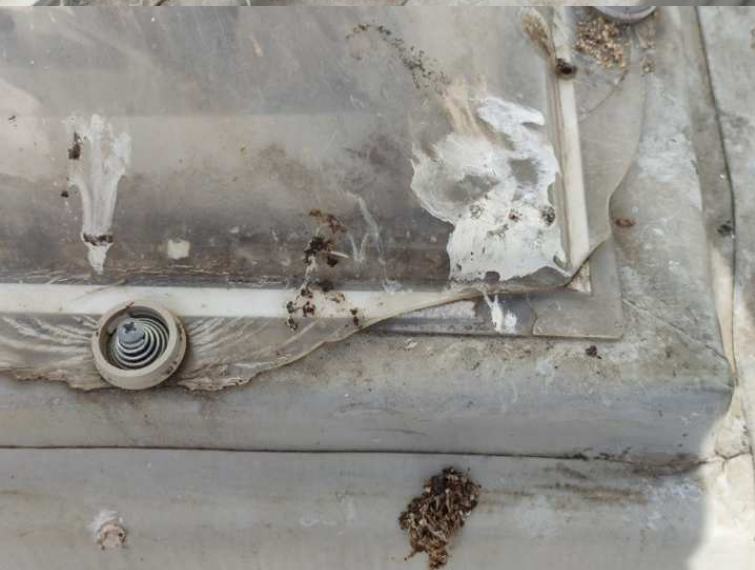
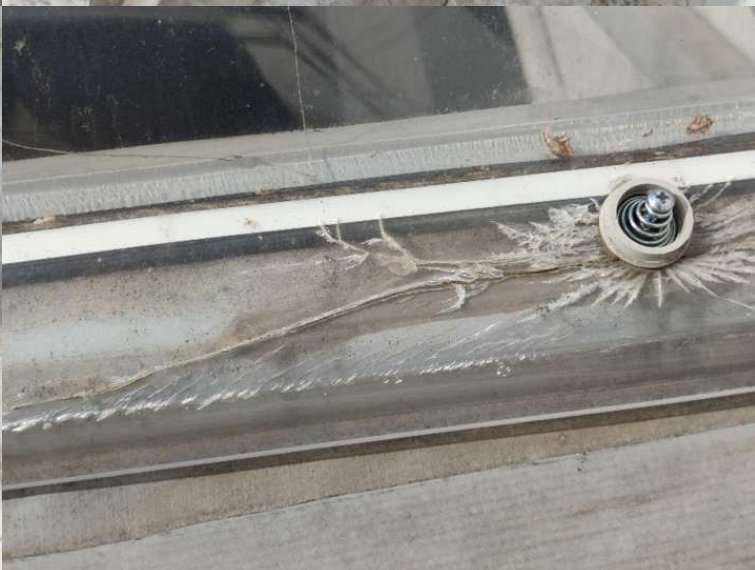
**Нарушение герметизации зенитных фонарей**

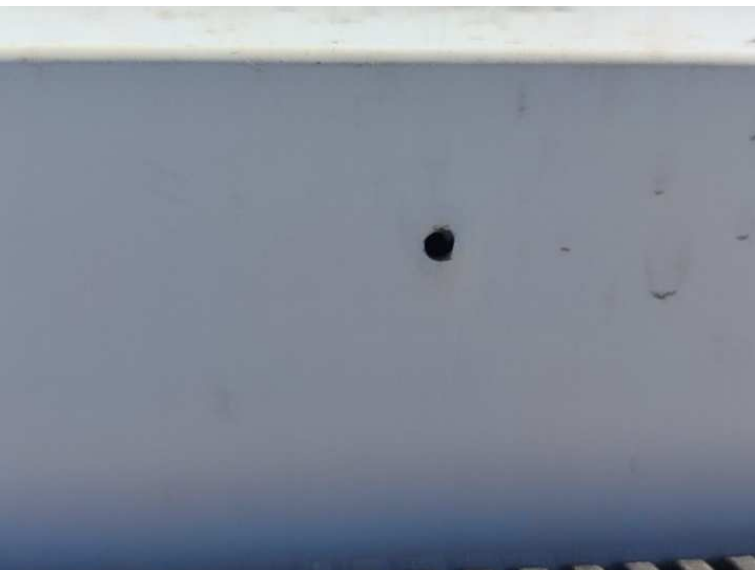
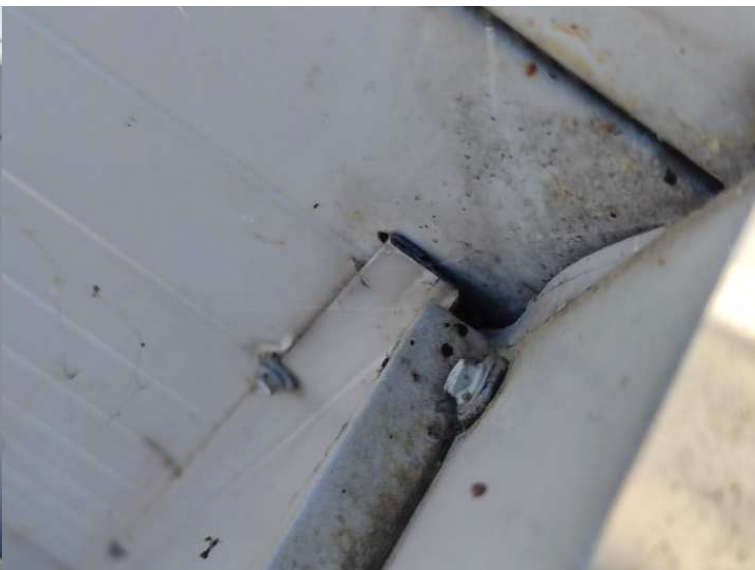
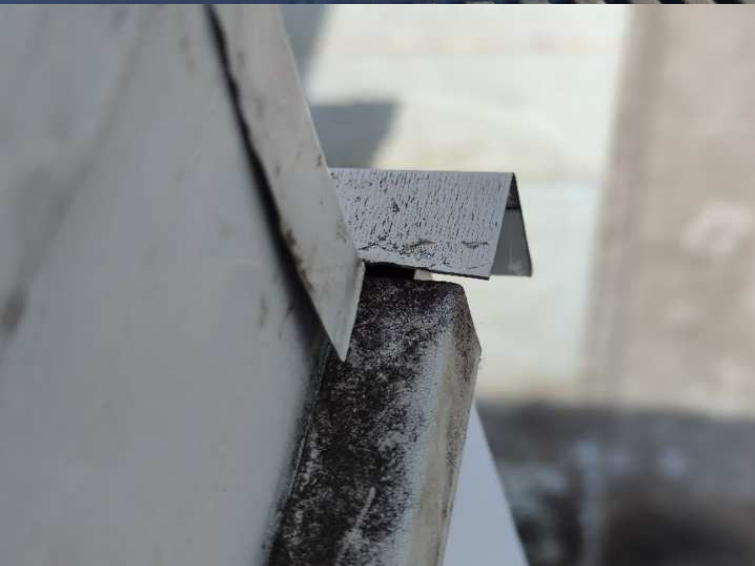
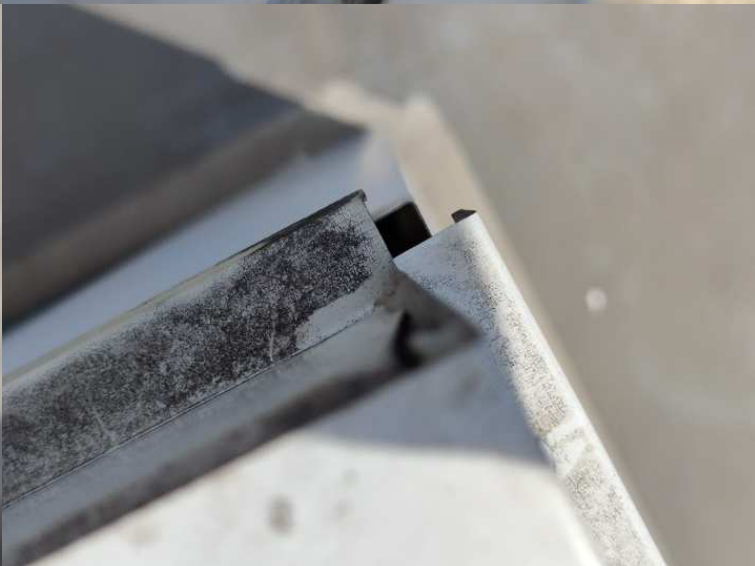
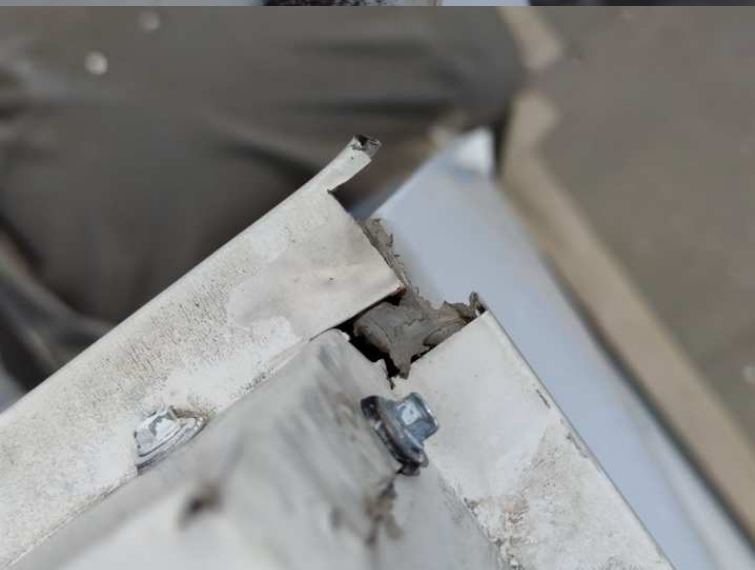
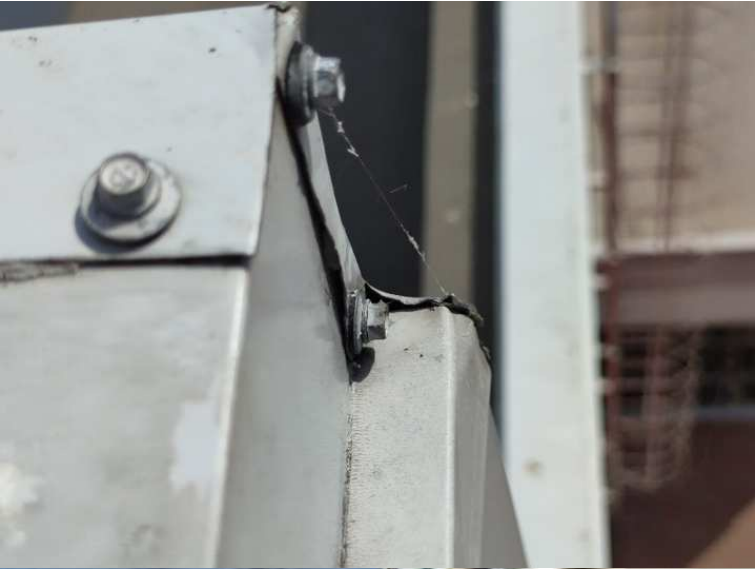
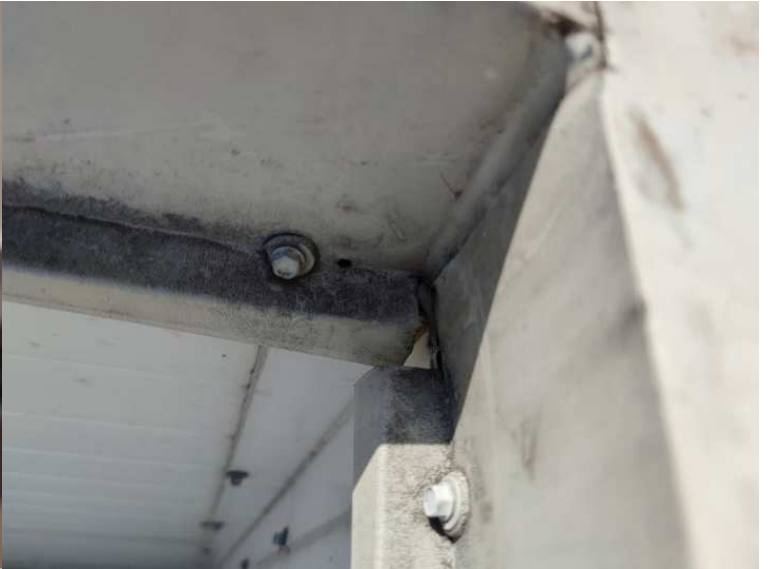
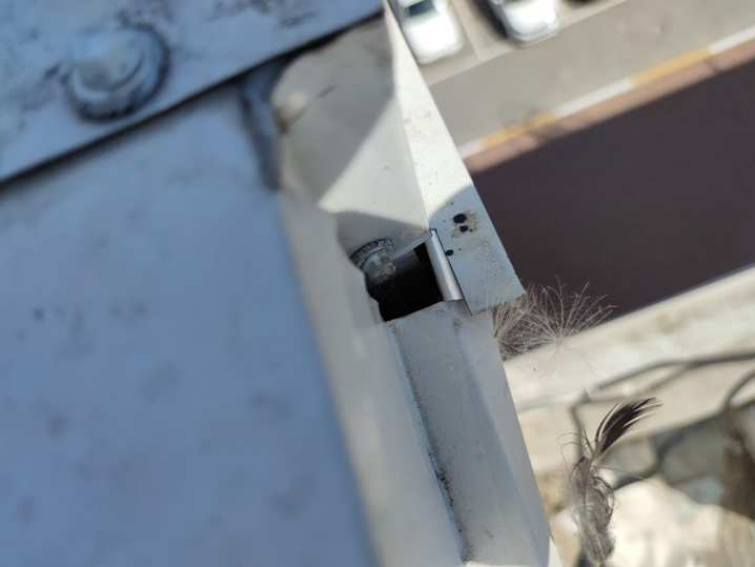
**Дефекты герметизации парапетных крышек**
