Техническое заключение по обследованию гидроизоляции кровли здания

## Продуктовый гипермаркет «Магнит»

Москва 2022

| № п.п. | Перечень основных данных | Содержание |
|---|---|---|
| 3 | Объект | Продуктовый гипермаркет «Магнит» |

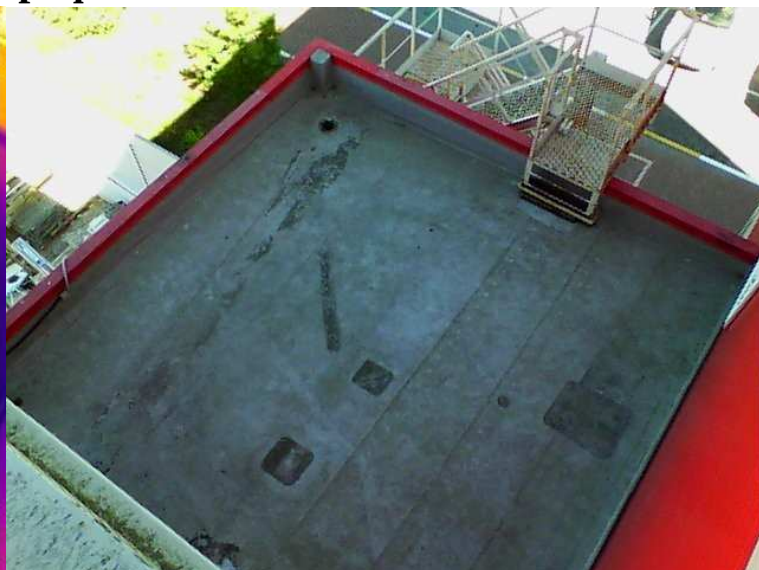
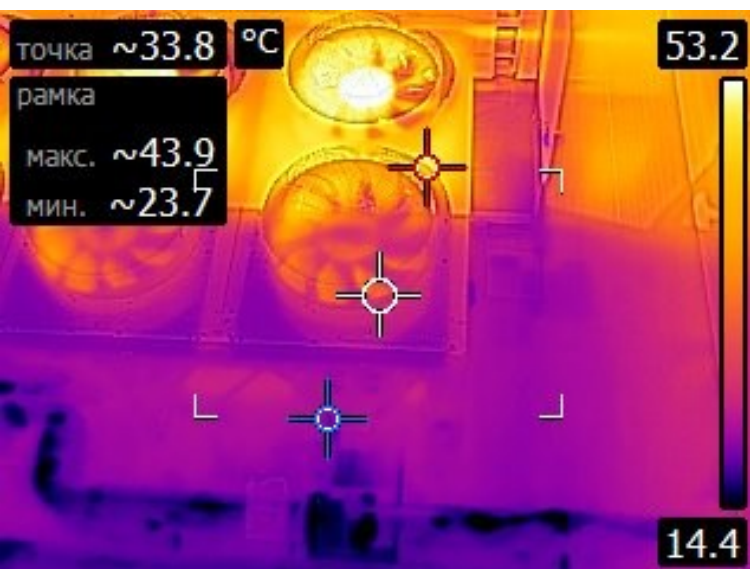
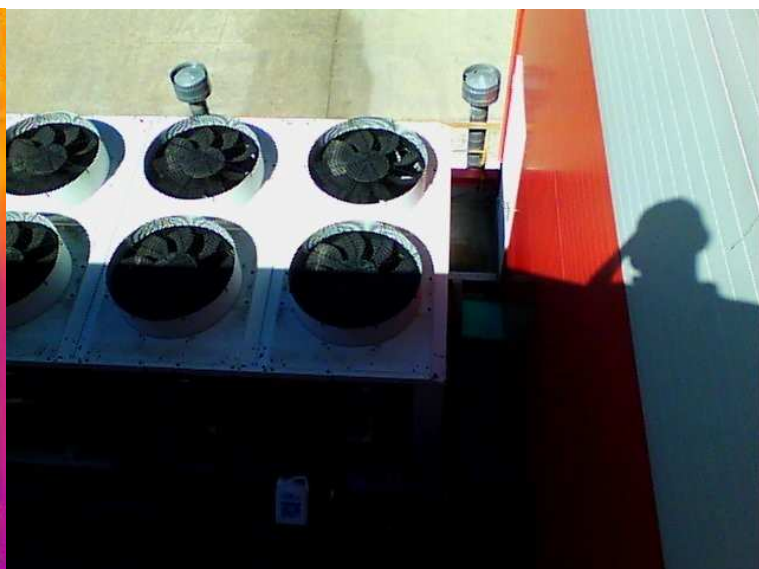
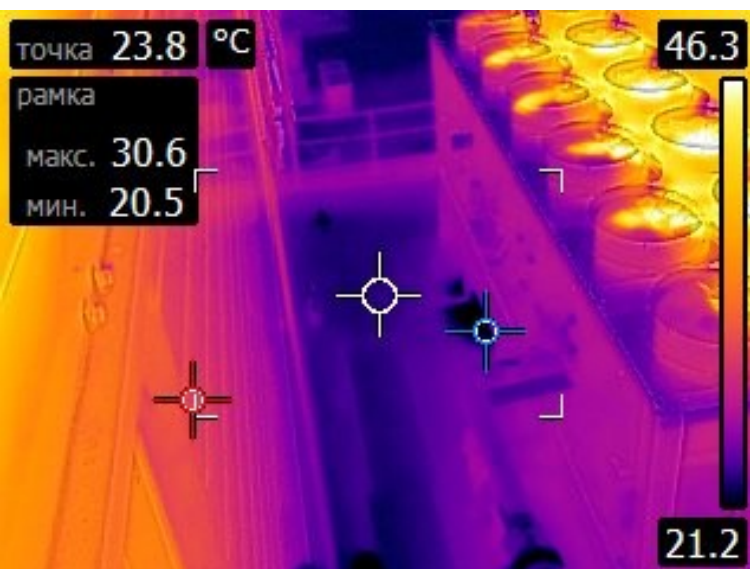
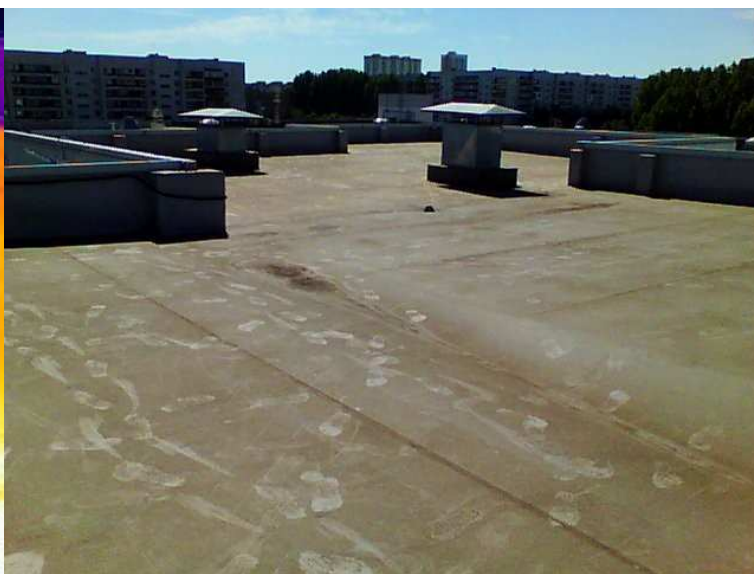
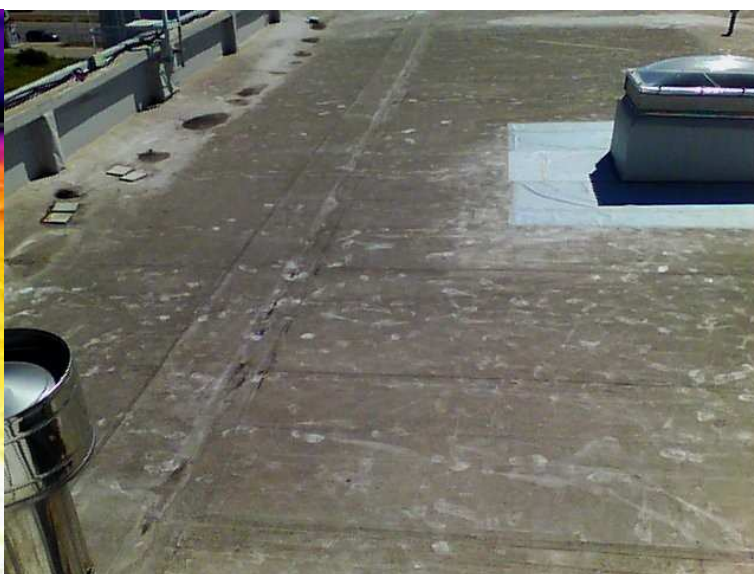
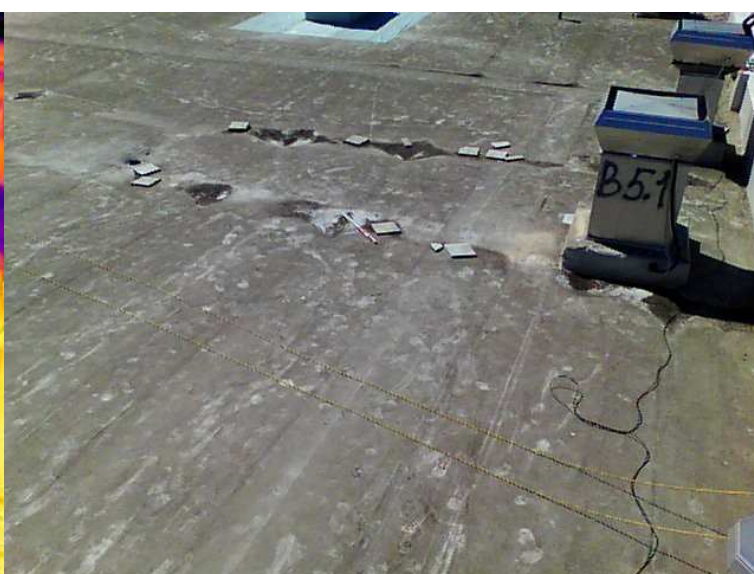
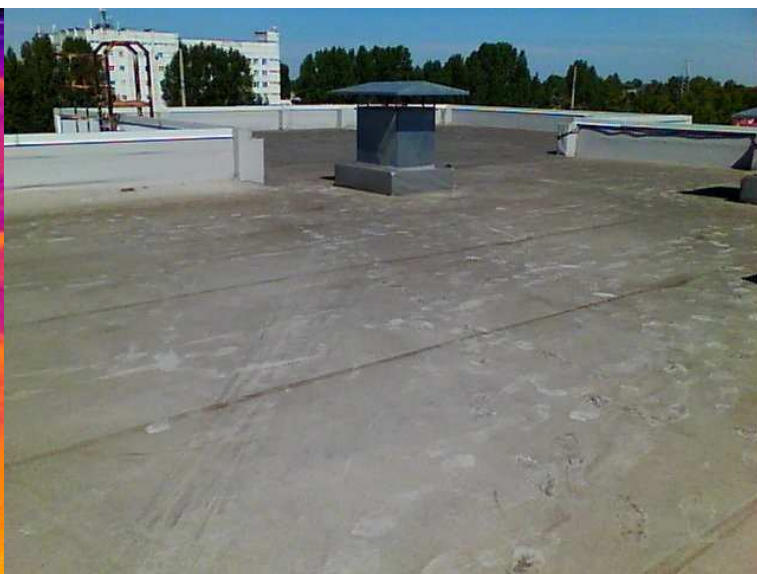
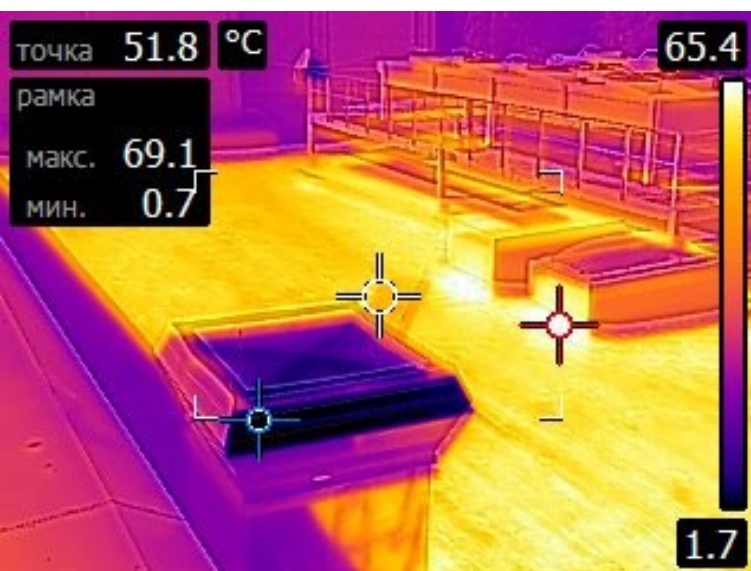
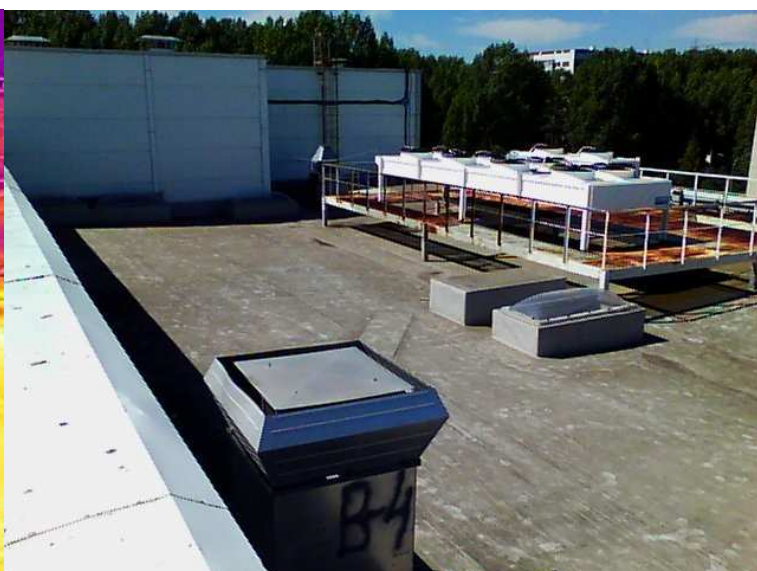
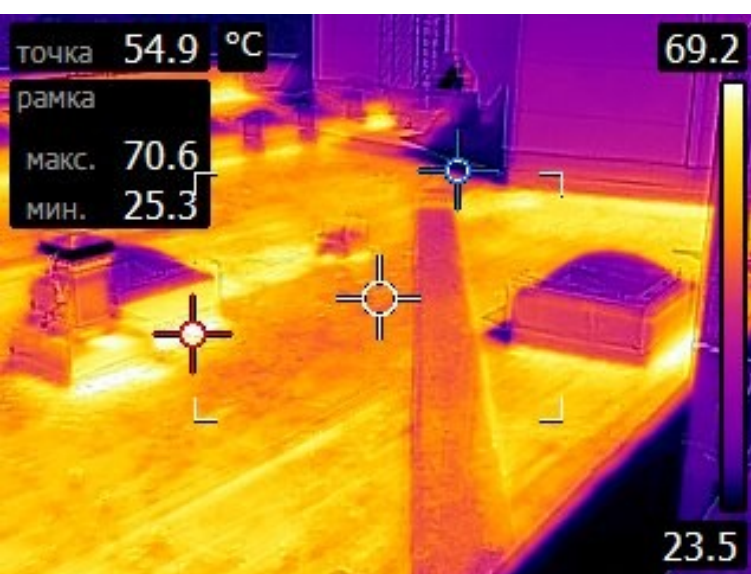
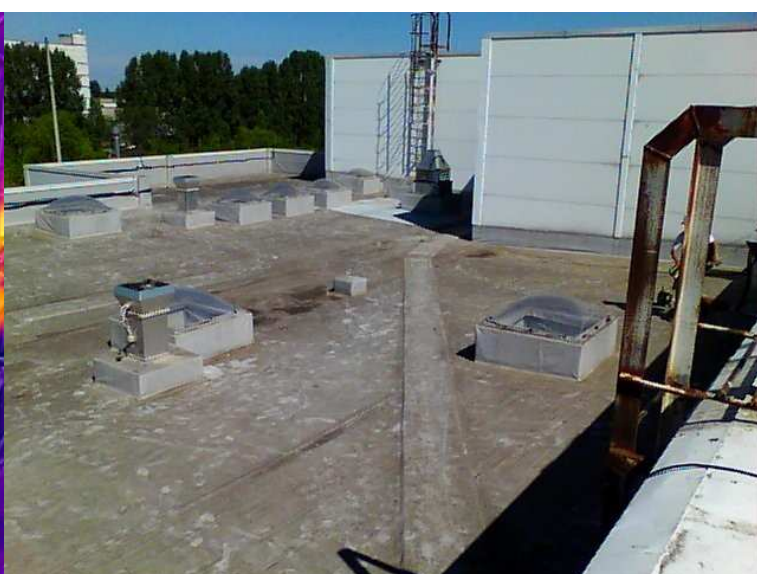
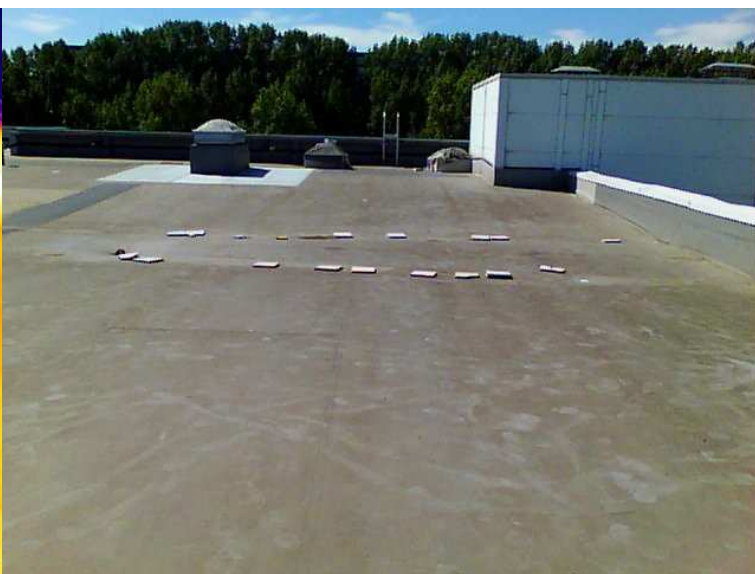
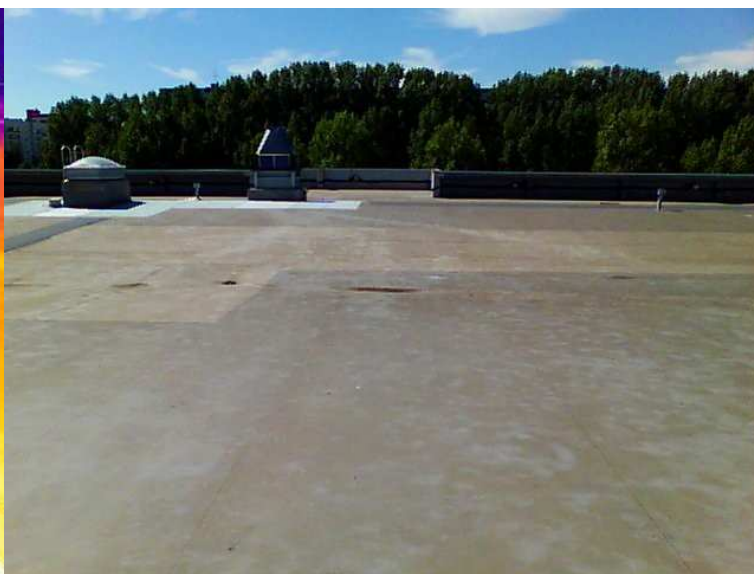
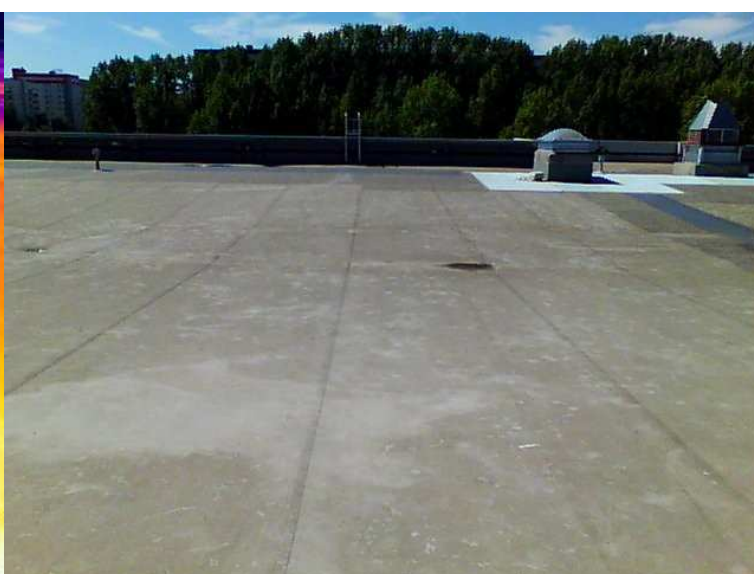
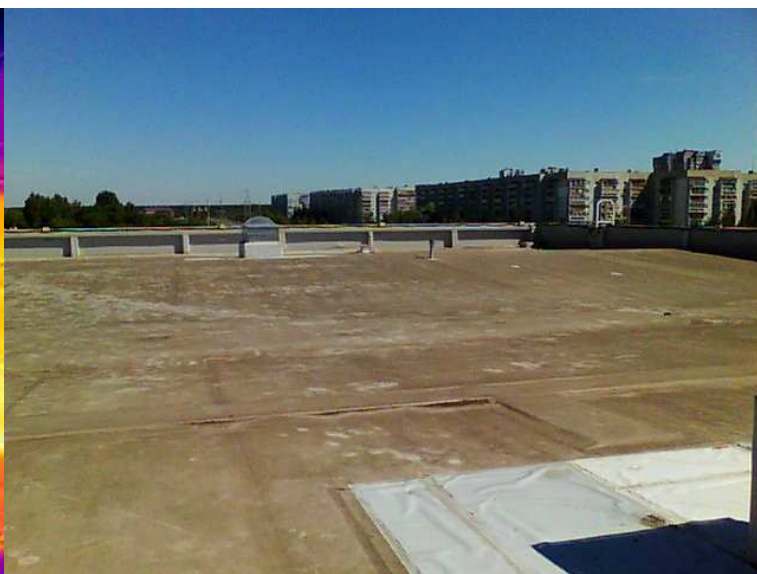
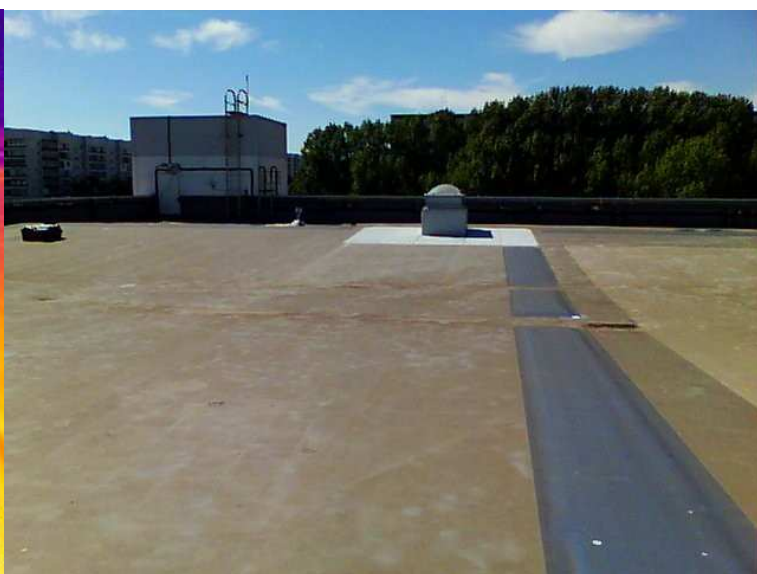
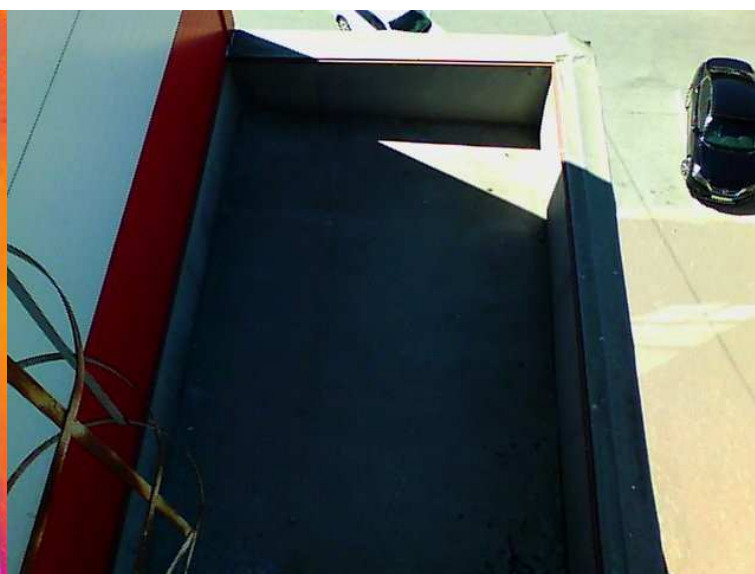
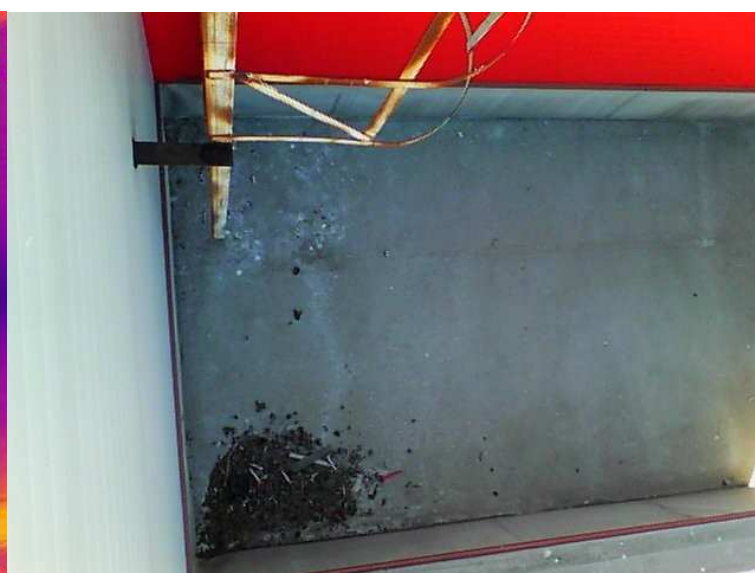
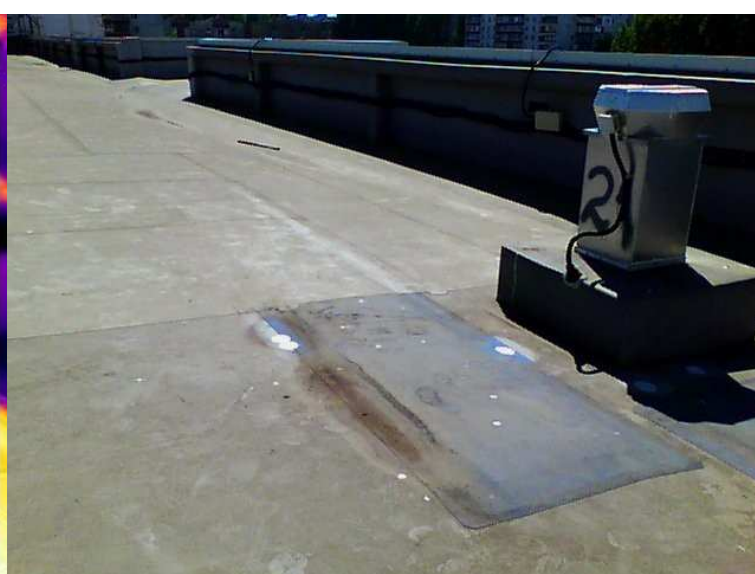
### Приложение 3. Фотографии тепловизионной съемки

По результатам тепловизионной съемки: **На одном участке обнаружено большое скопление влаги под гидроизоляционным ковром в следствии дефекта сварного шва кровельной дорожки. Дефект устранен.**
