Техническое заключение по обследованию гидроизоляции кровли здания

## Продуктовый гипермаркет «Магнит»

Москва 2022

| № п.п. | Перечень основных данных | Содержание |
|---|---|---|
| 3 | Объект | Продуктовый гипермаркет «Магнит» |

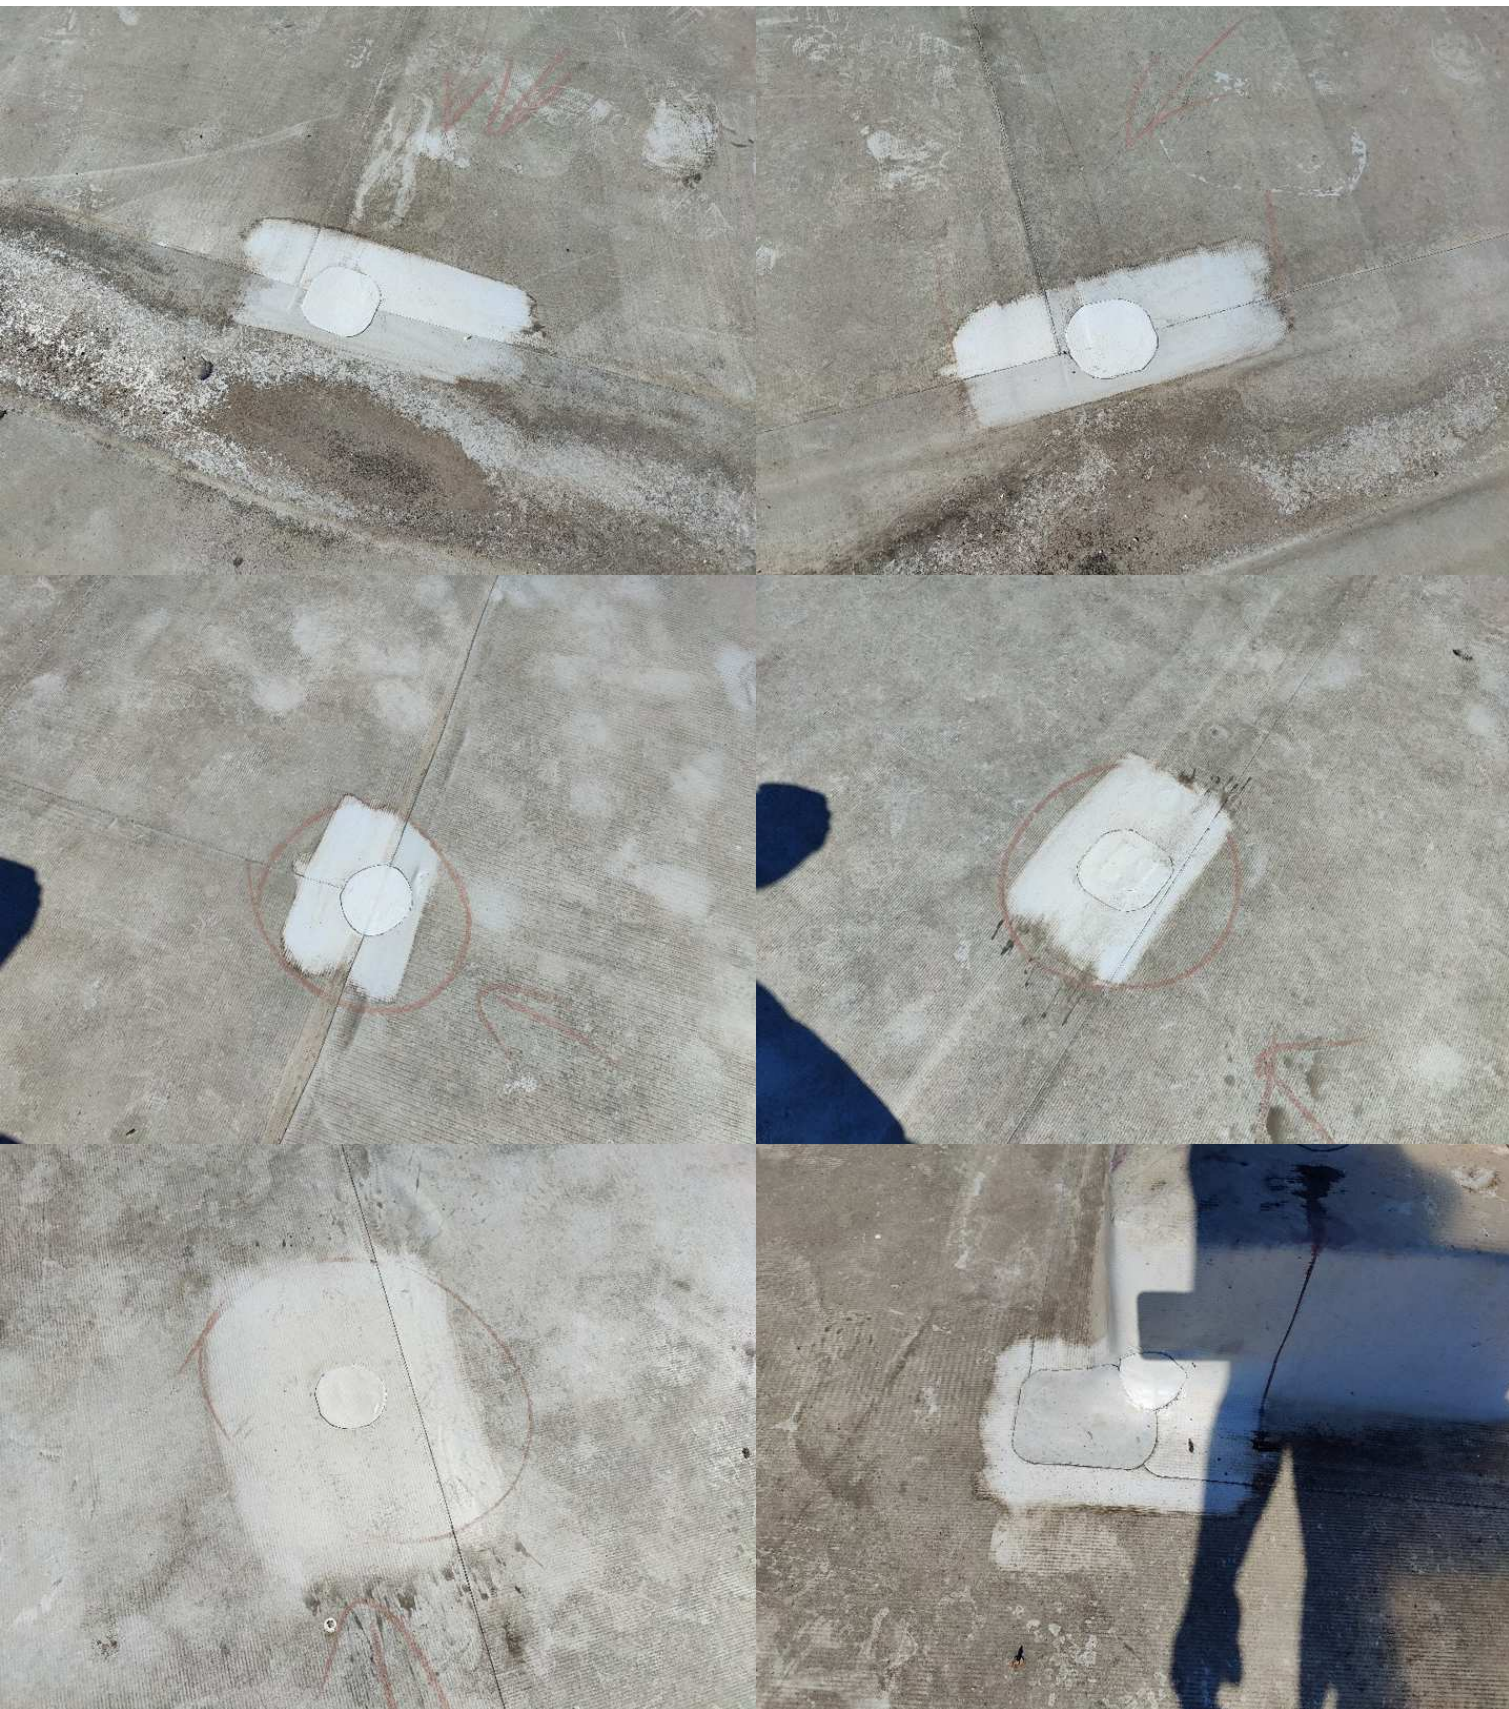
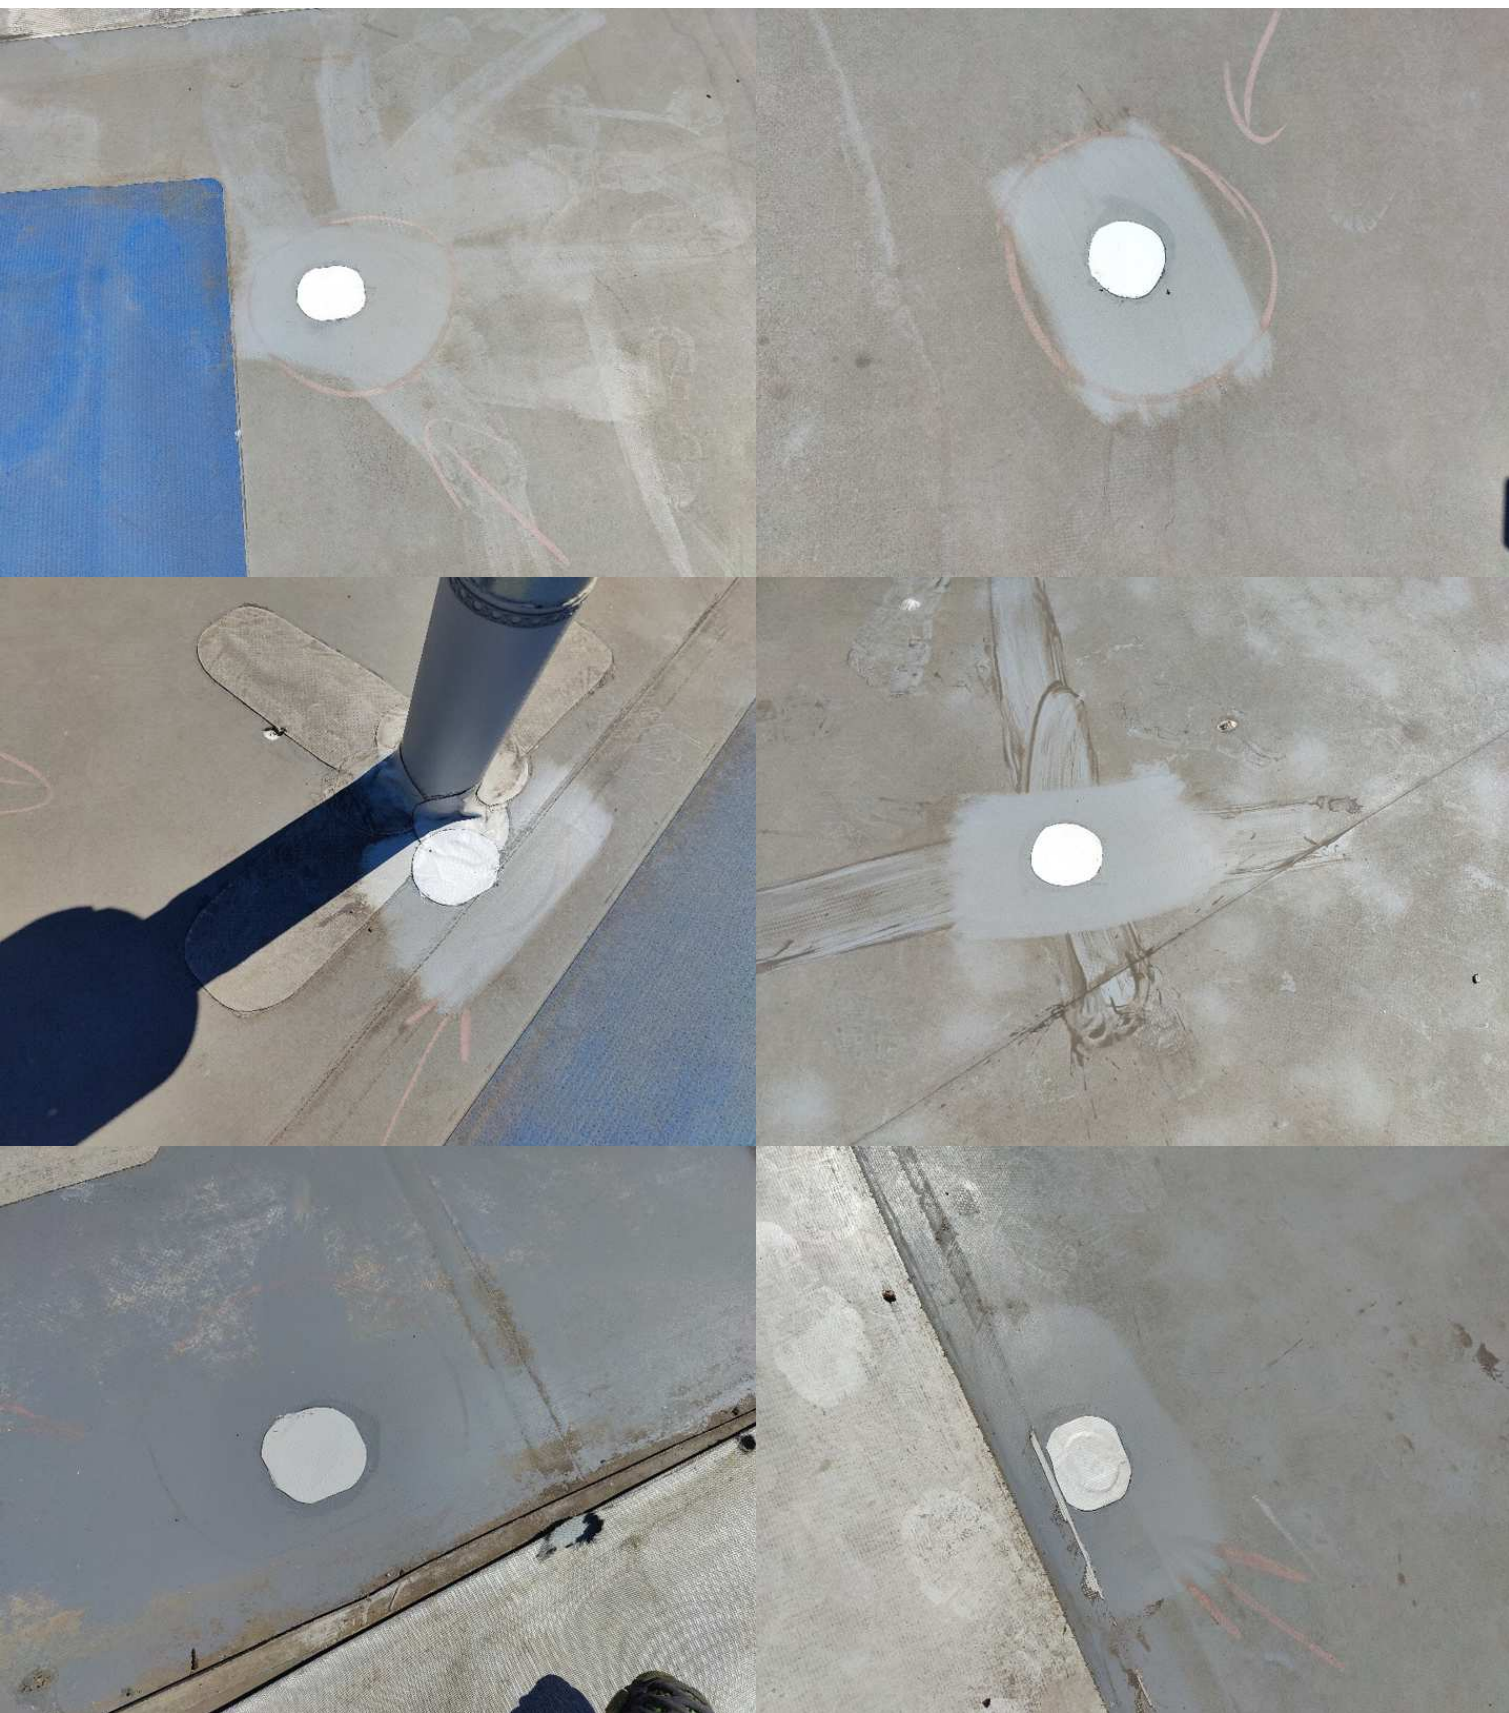
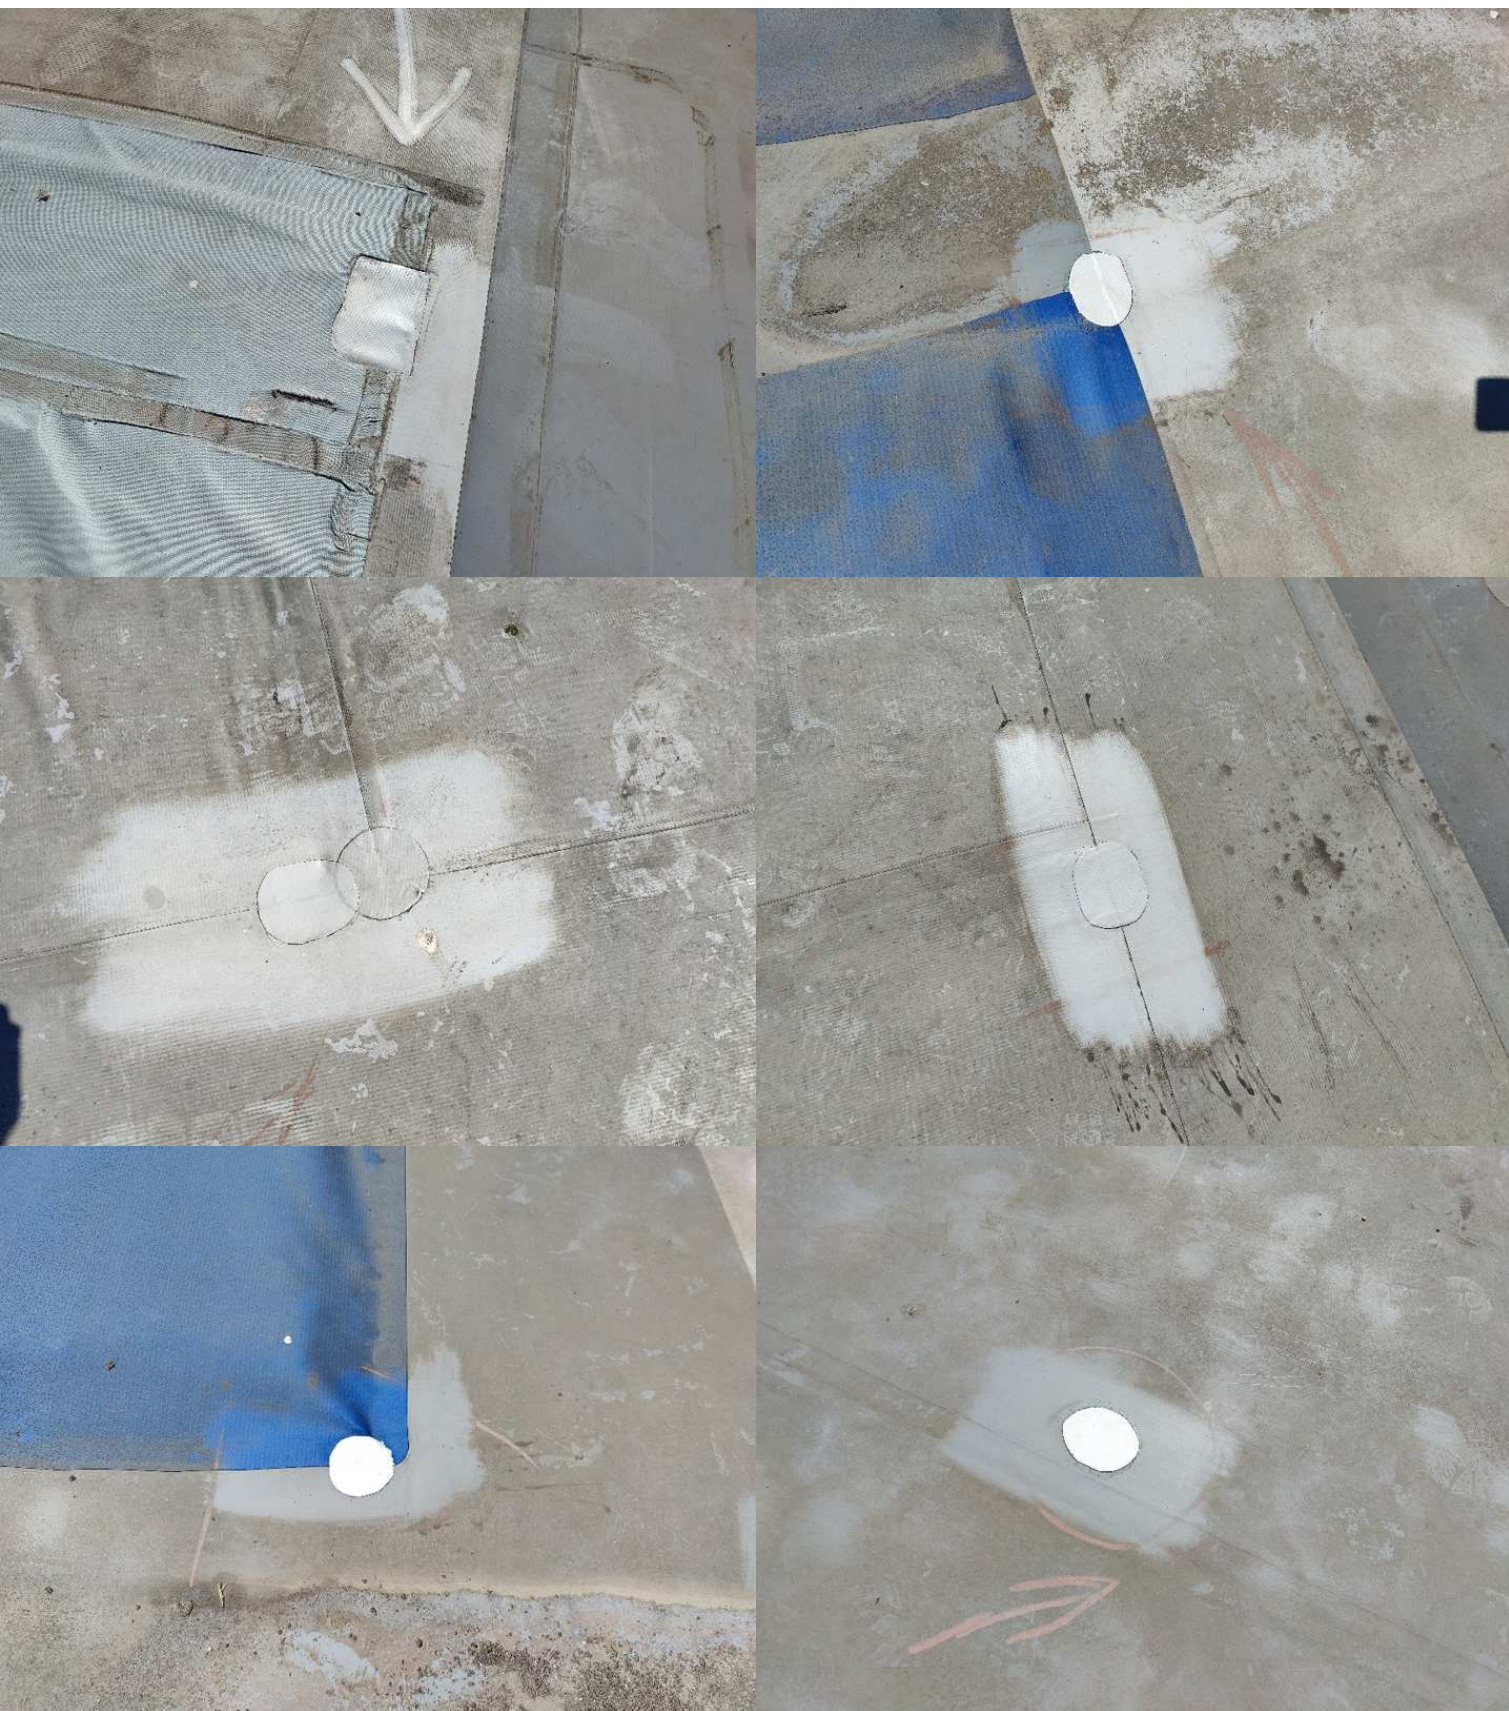
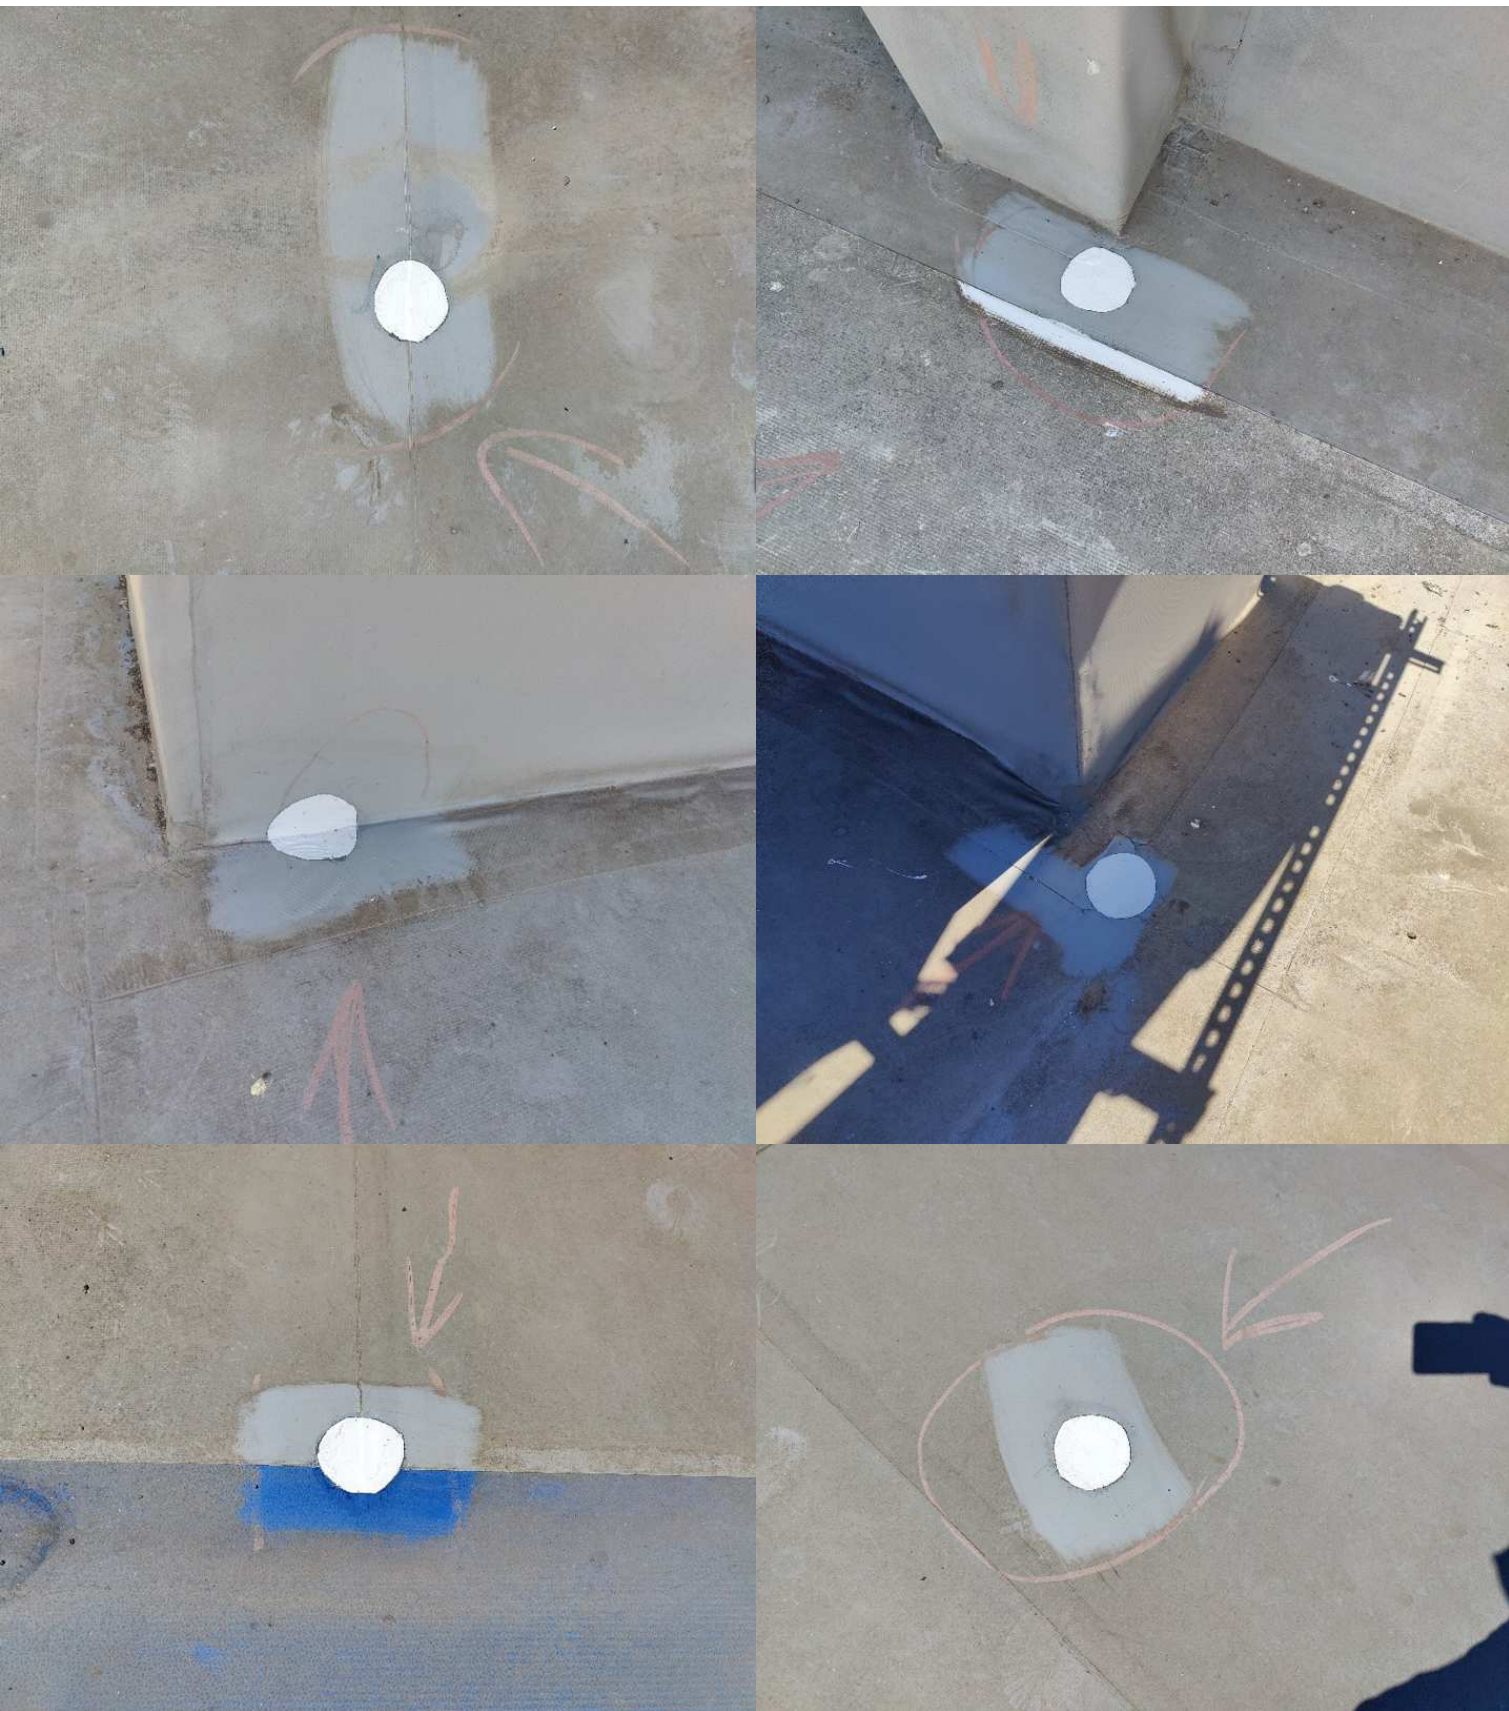
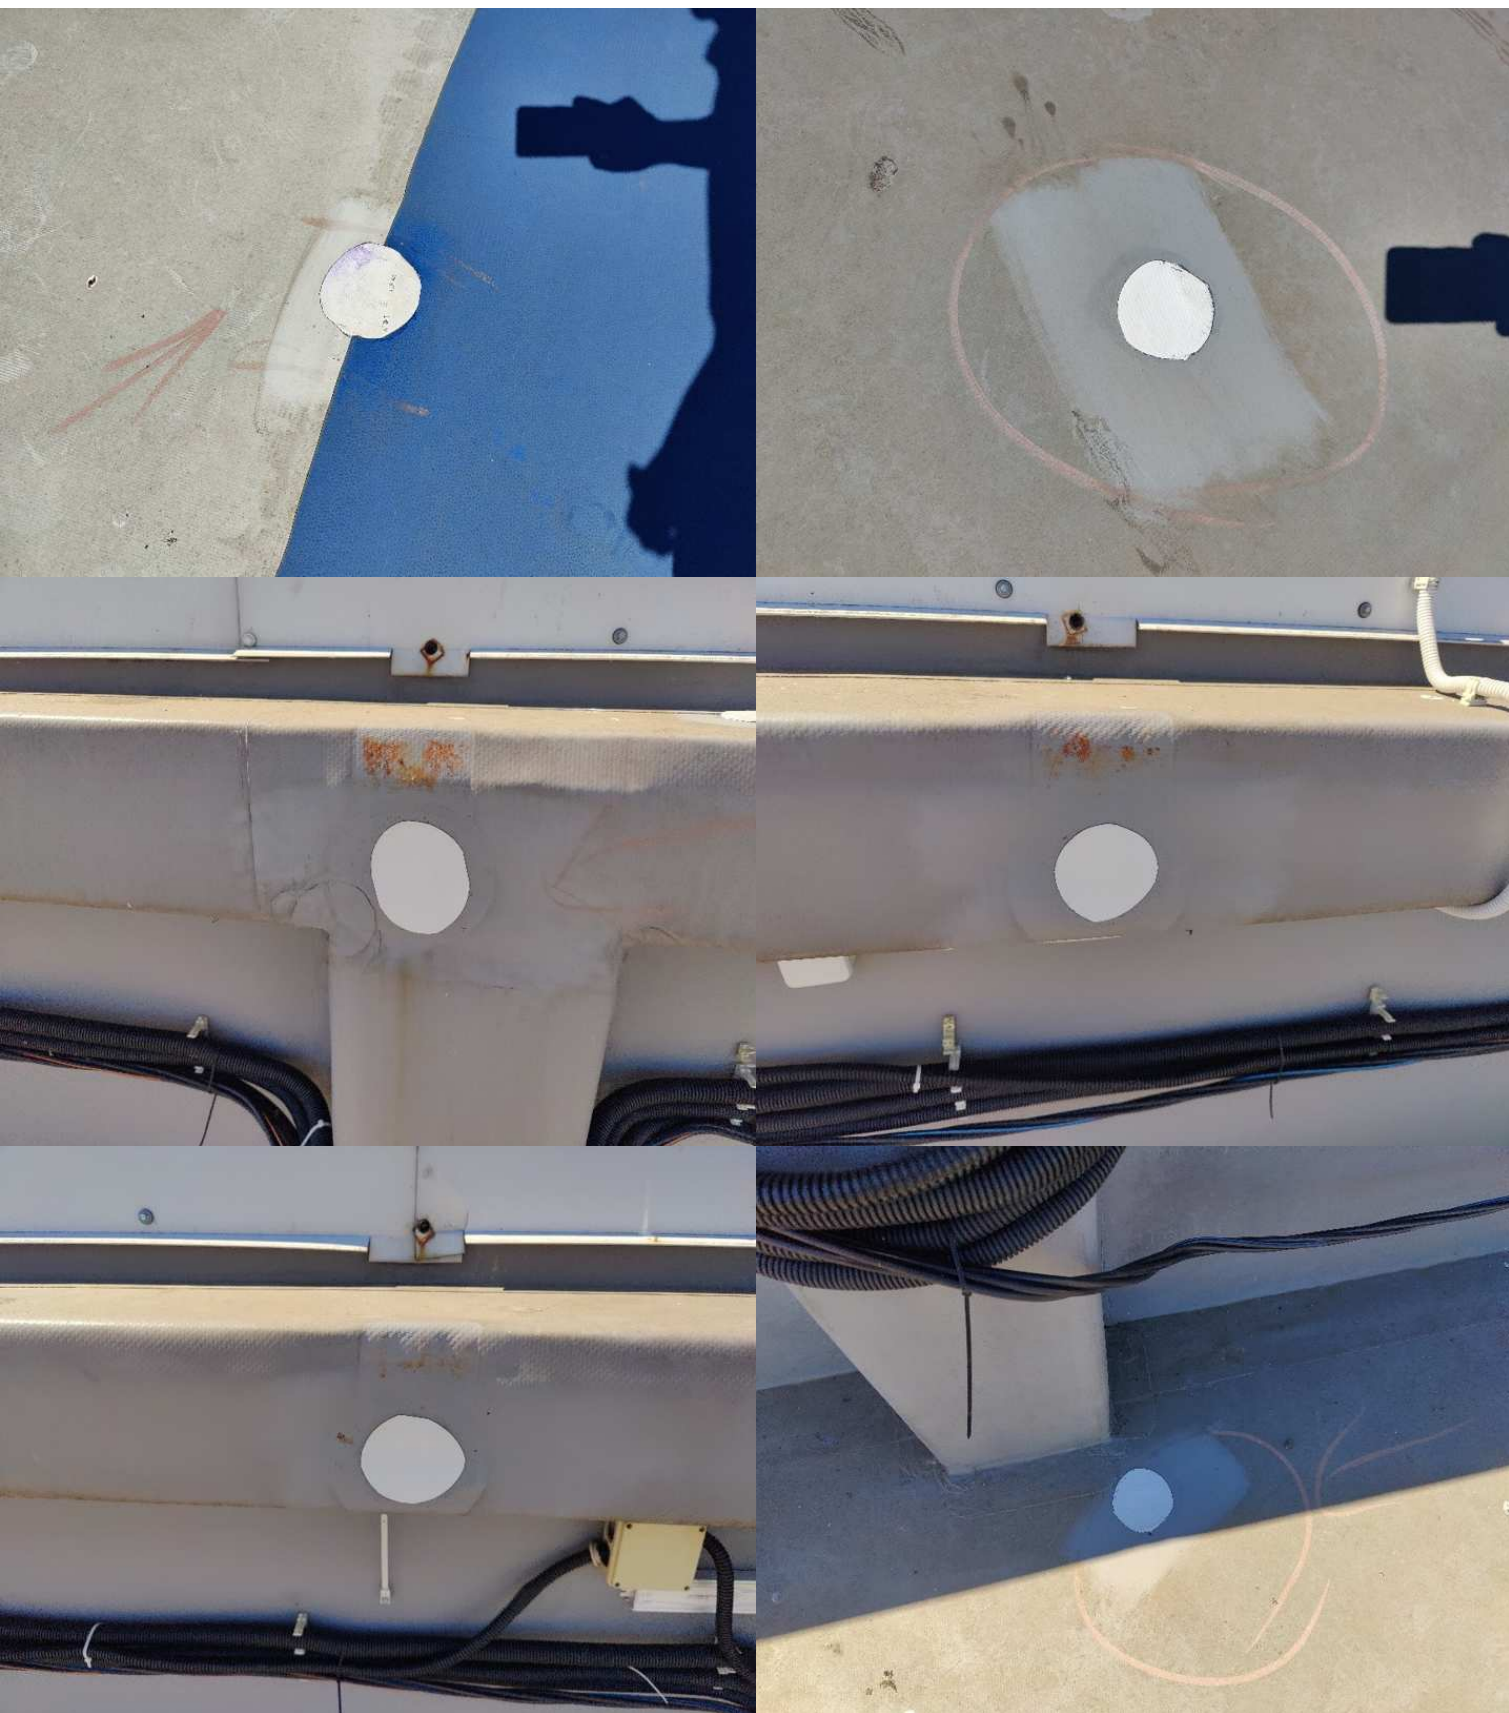
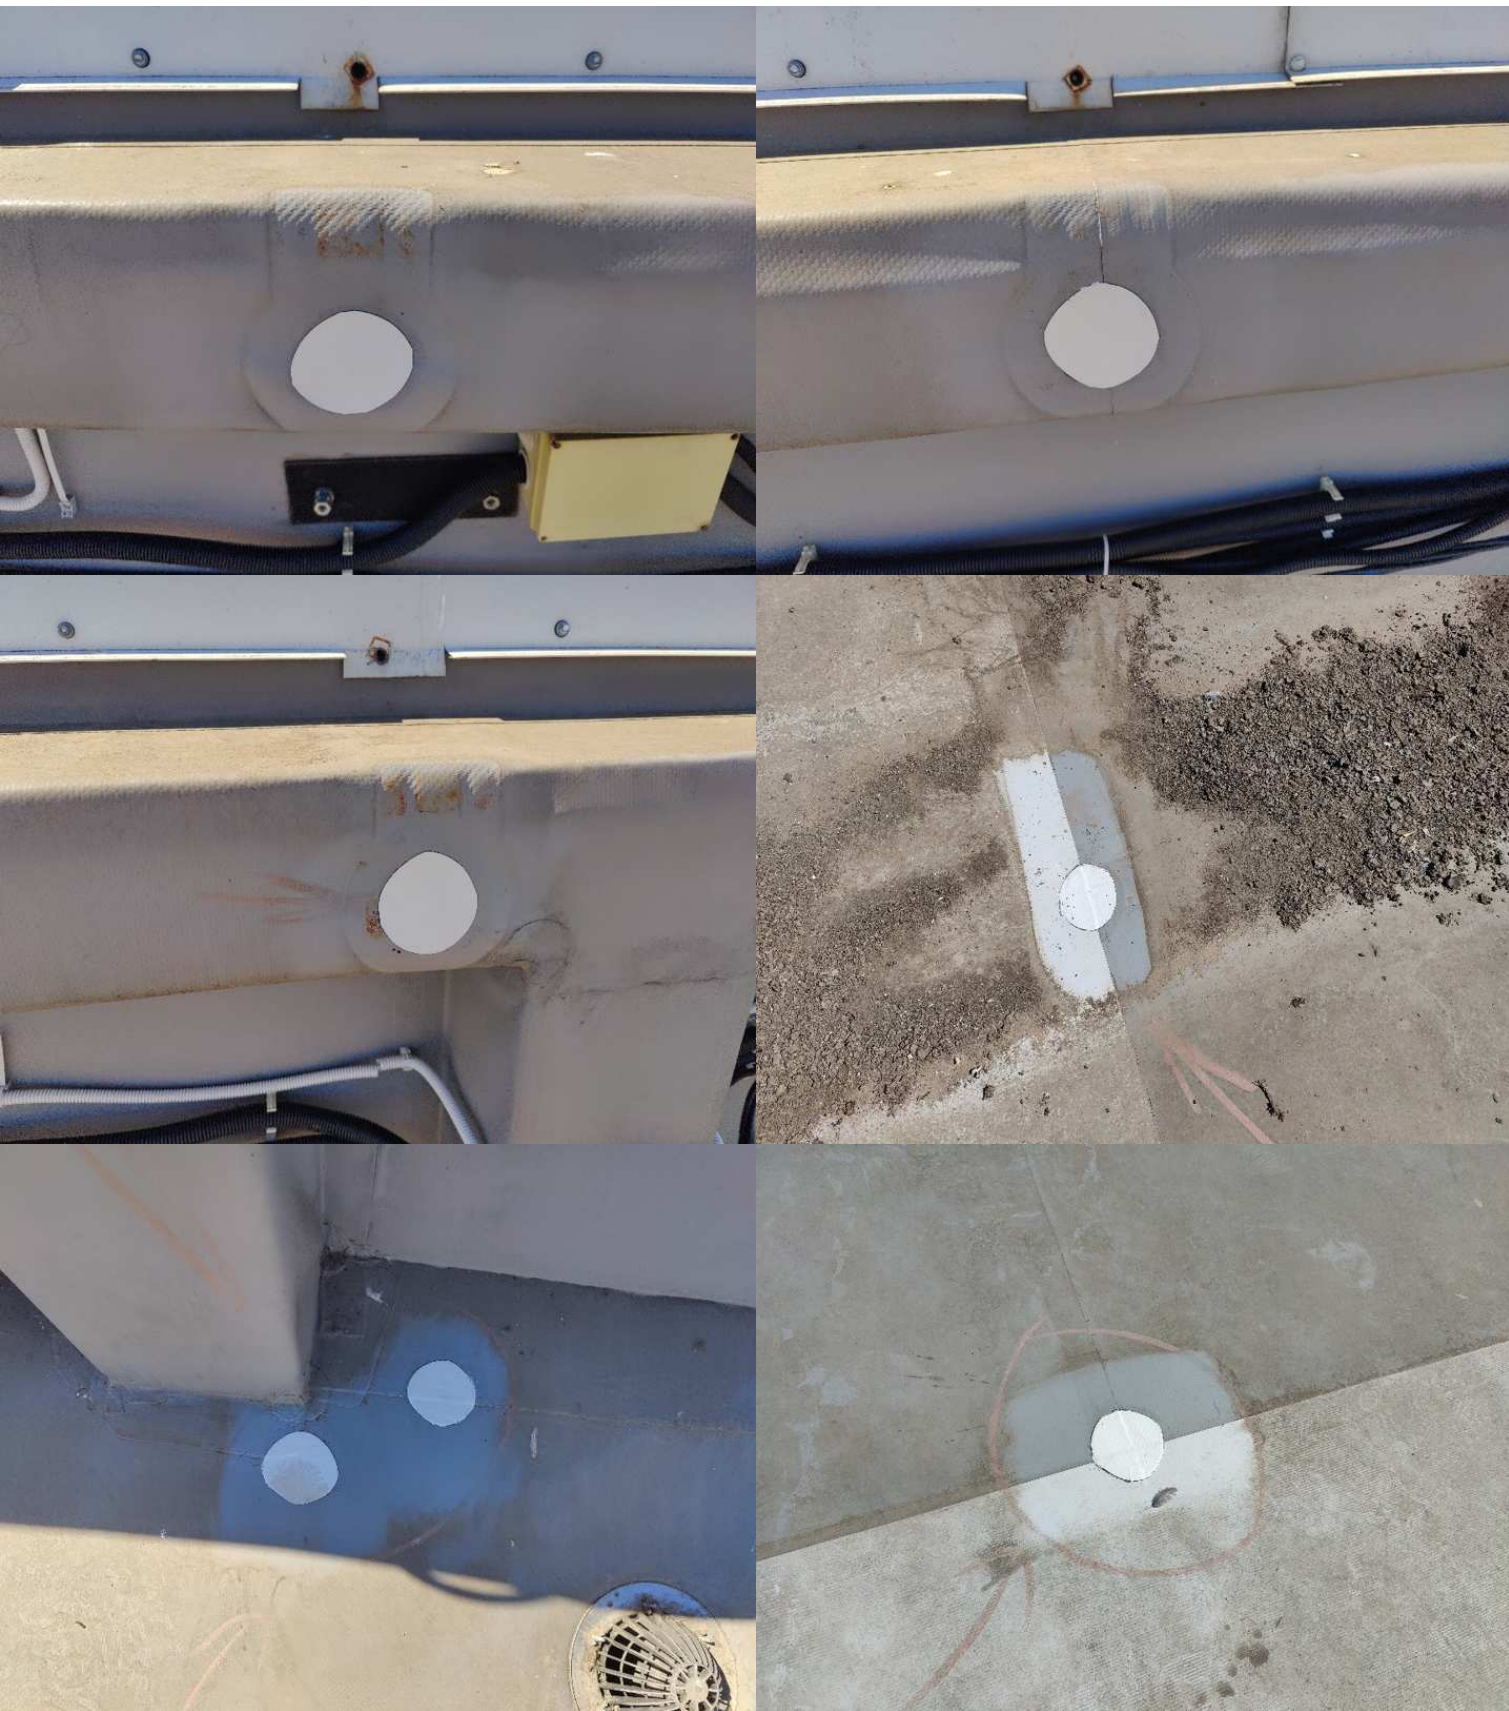
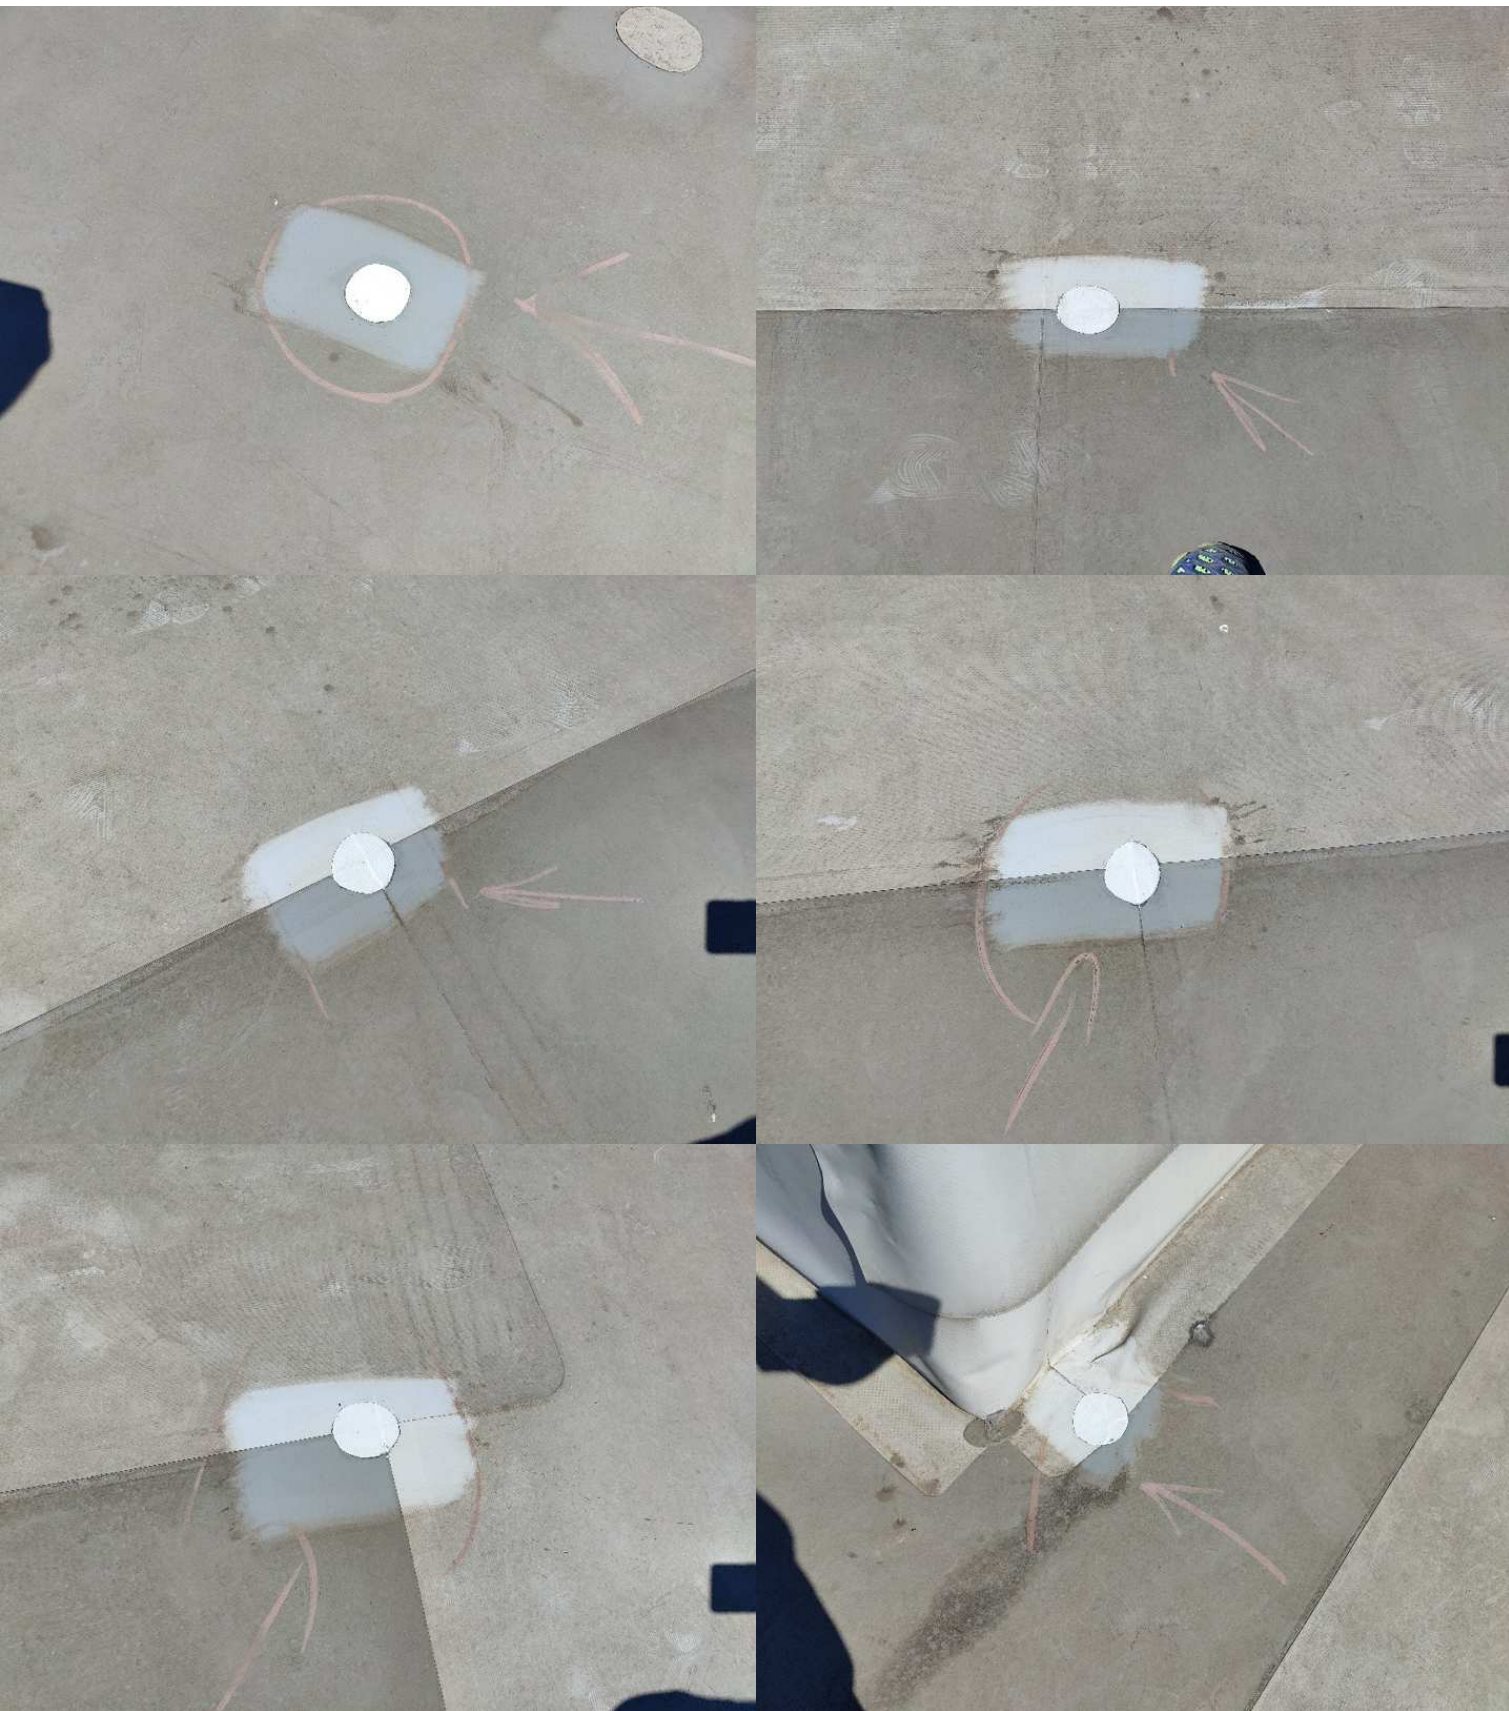
Механические повреждения водоизоляционного ковра
