Техническое заключение по обследованию гидроизоляции кровли здания

## Продуктовый гипермаркет «Магнит»

Москва 2022

| № п.п. | Перечень основных данных | Содержание |
|---|---|---|
| 3 | Объект | Продуктовый гипермаркет «Магнит» |

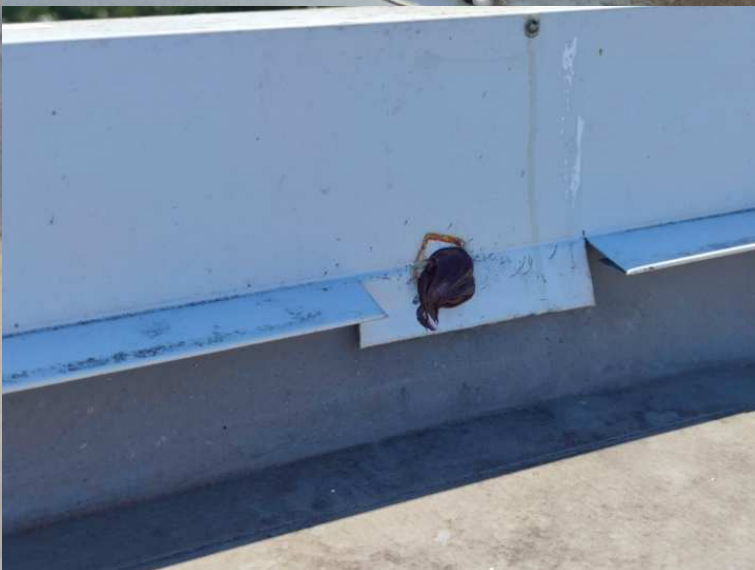
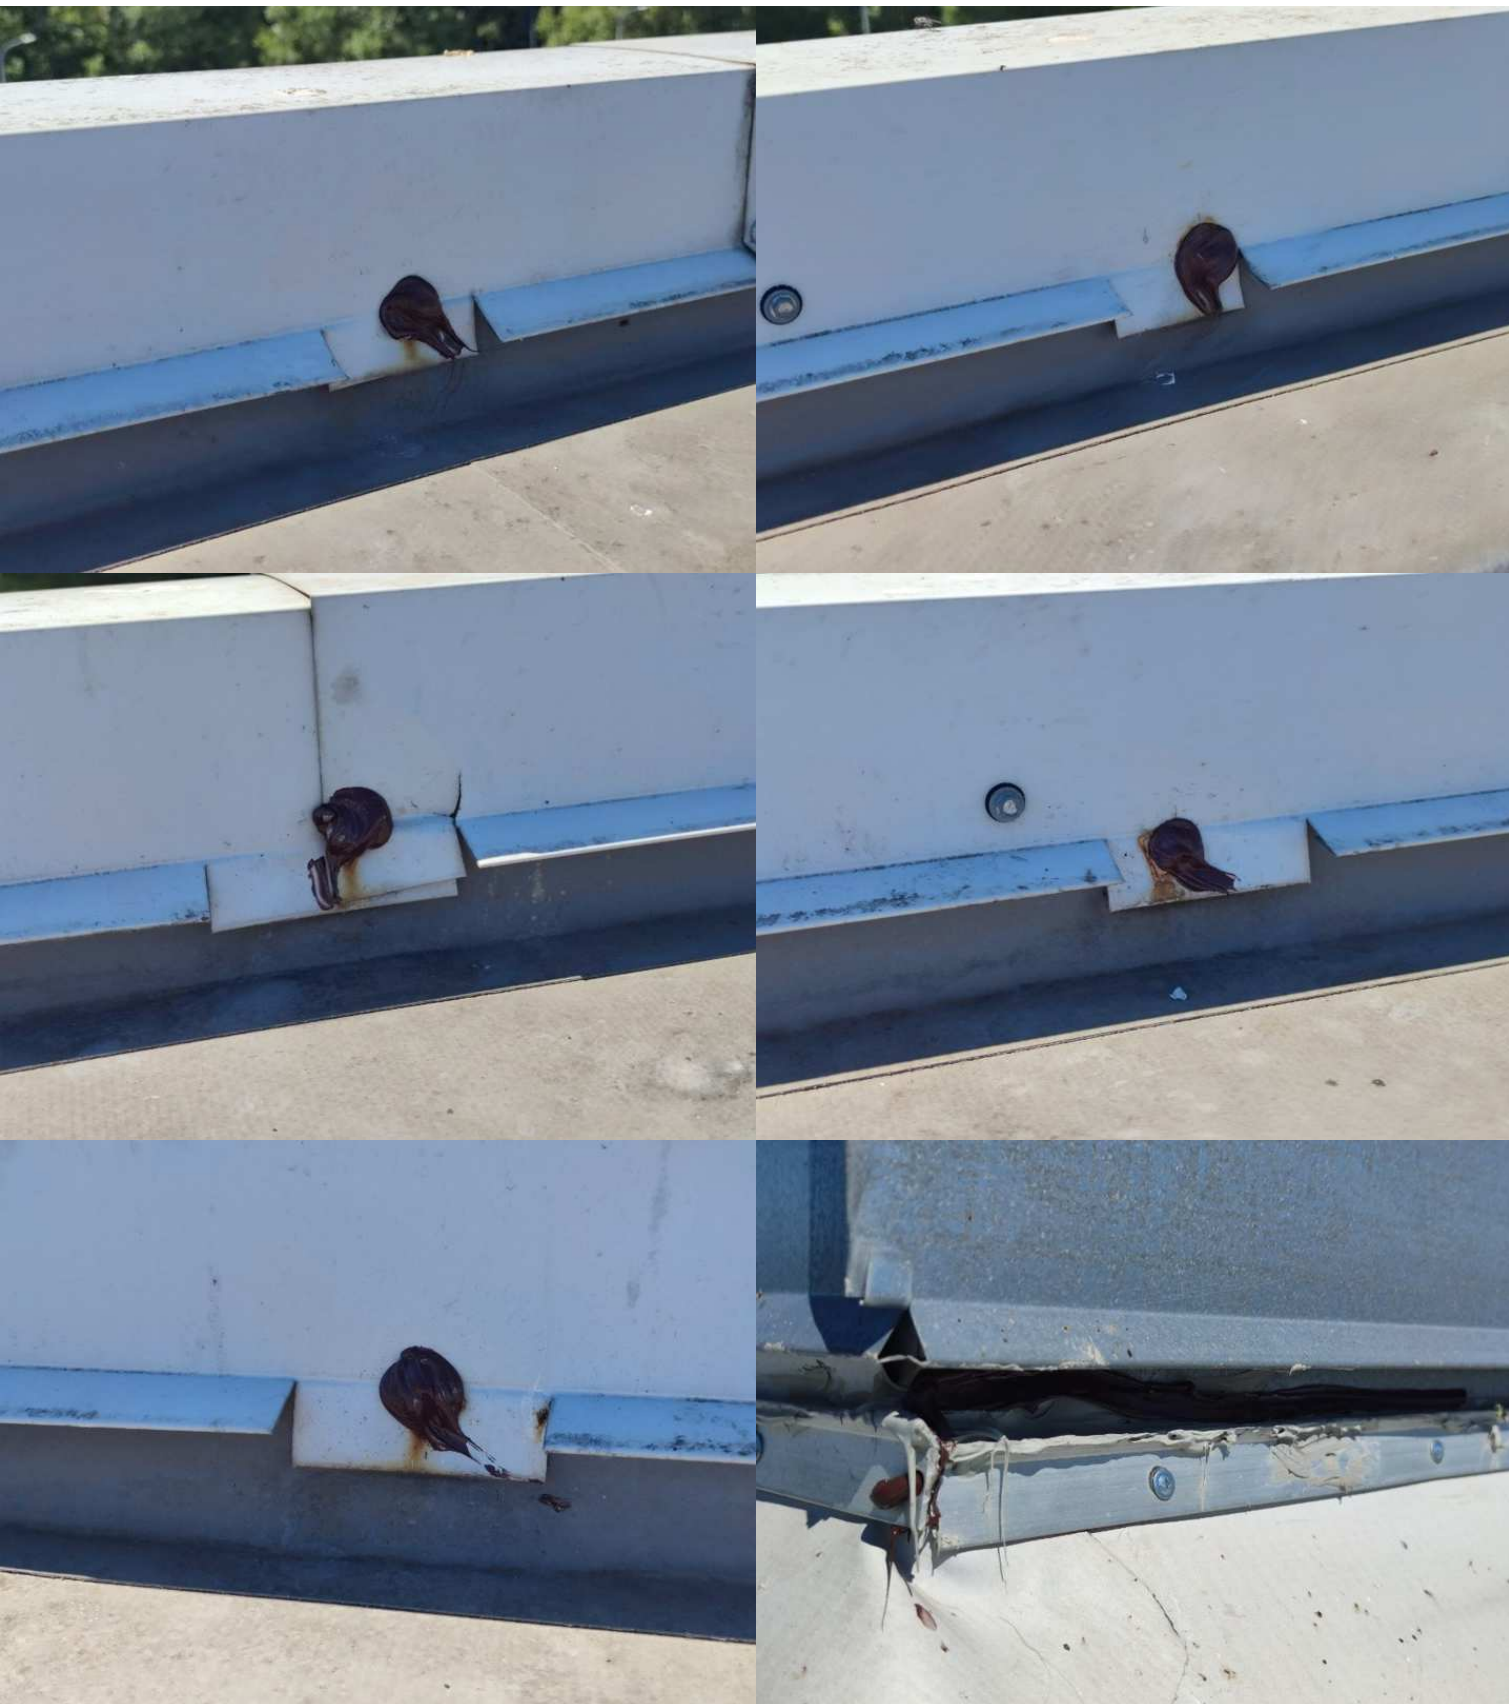
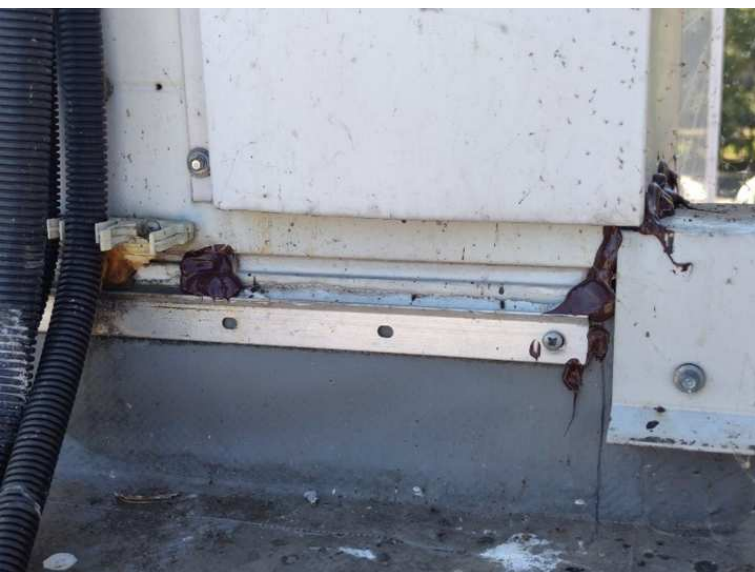
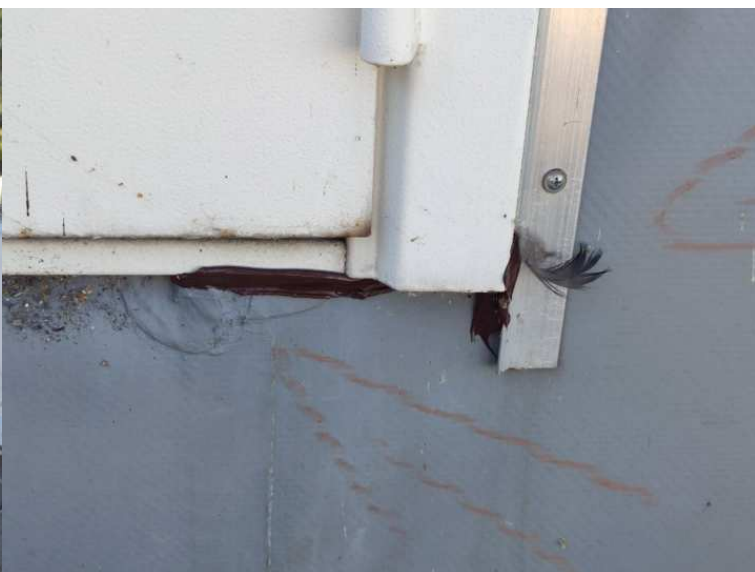
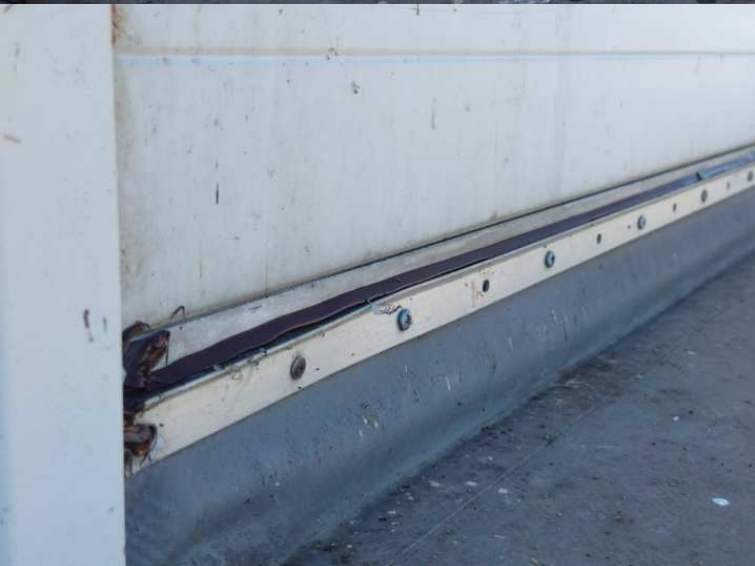
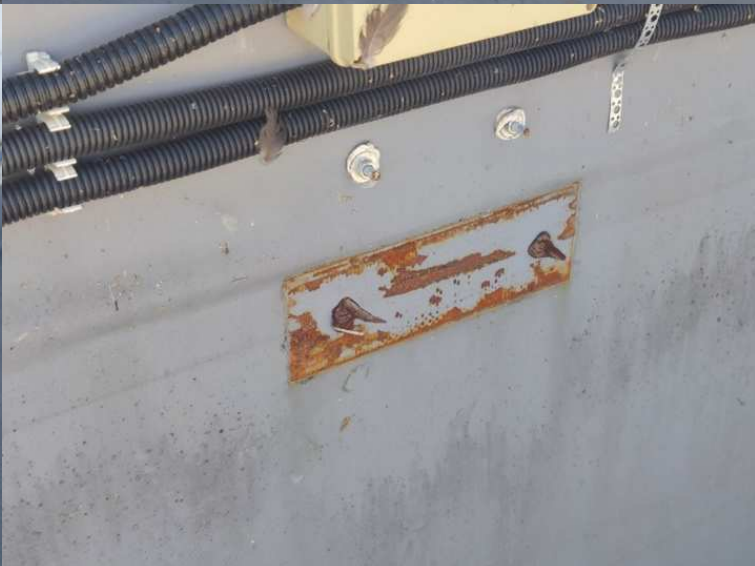
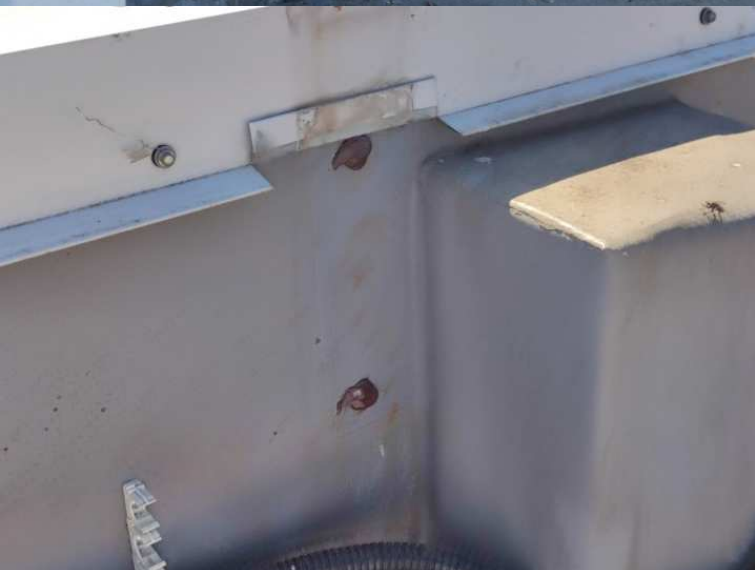
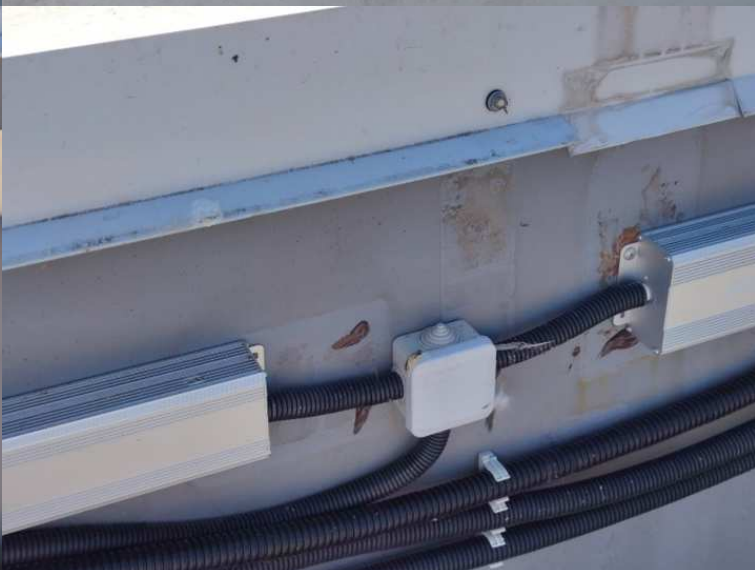
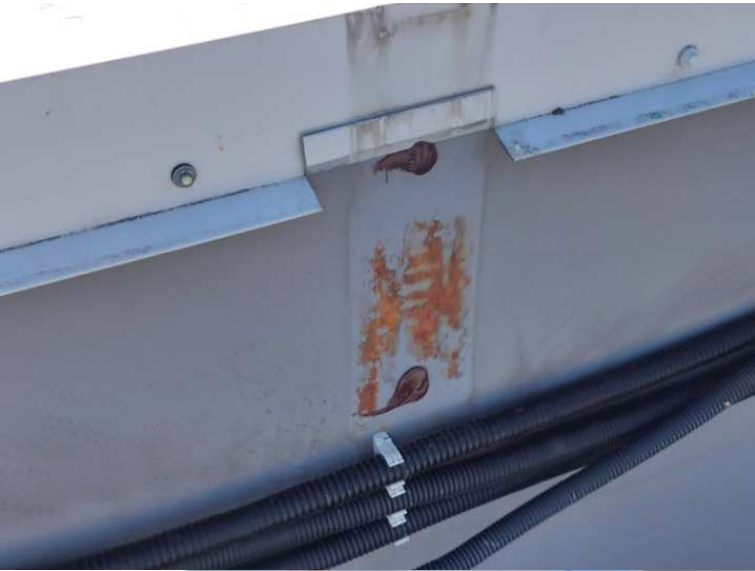
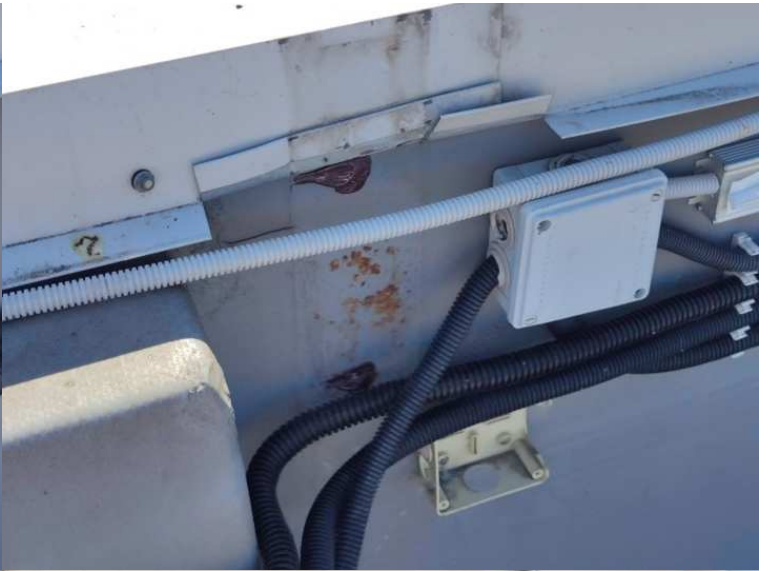
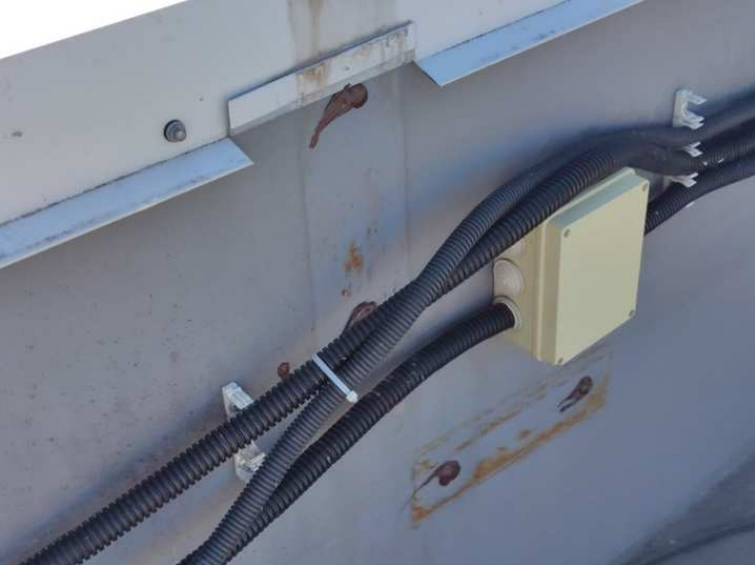
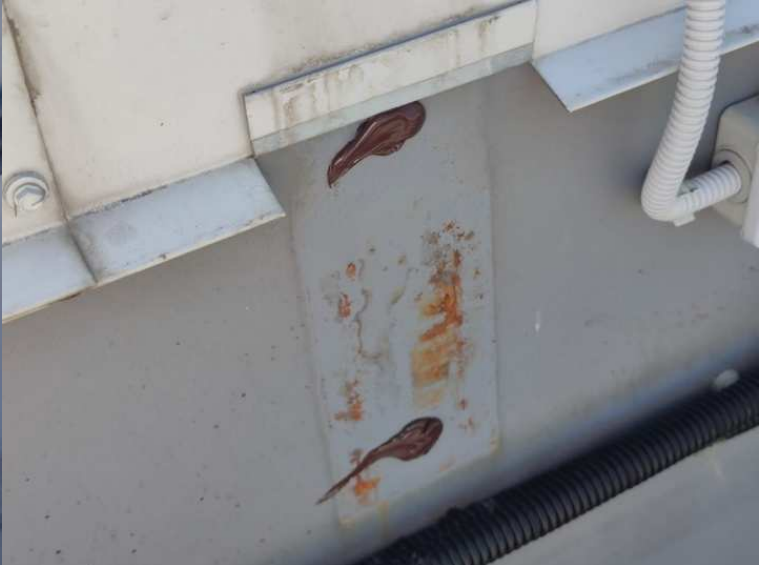
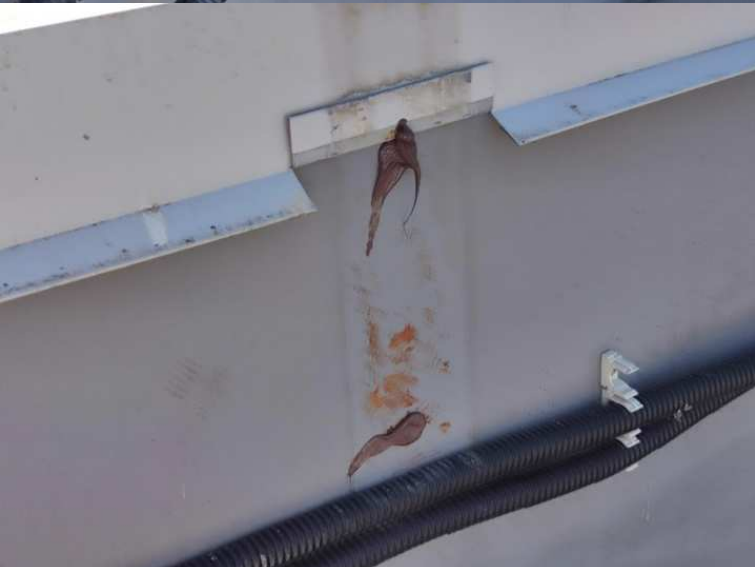
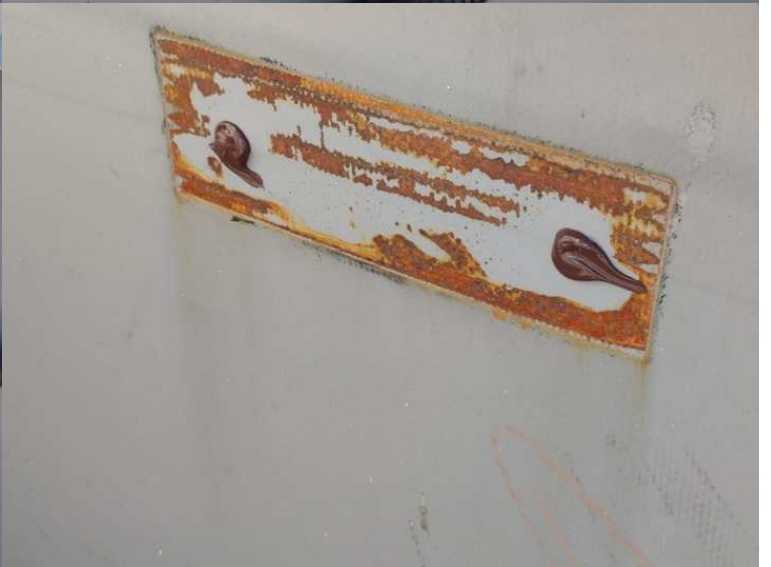
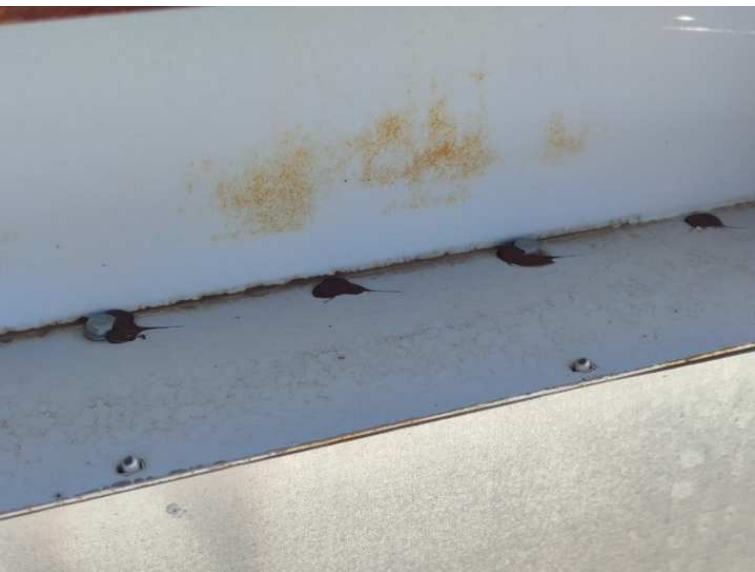
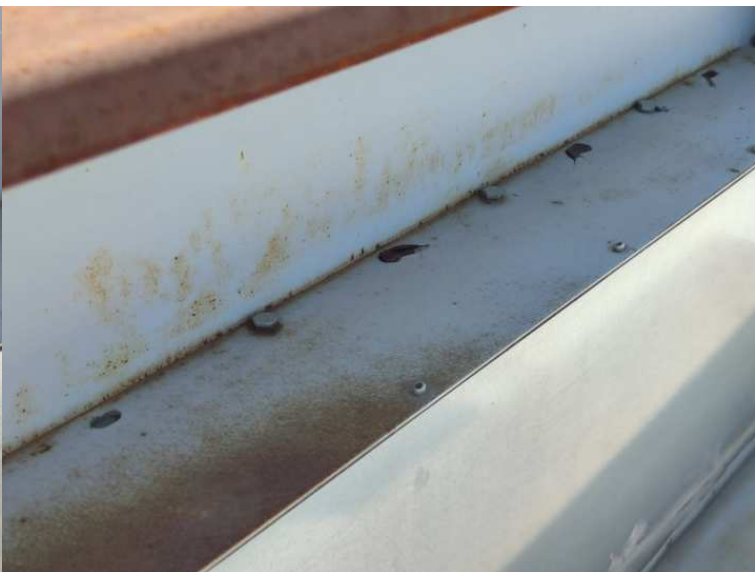
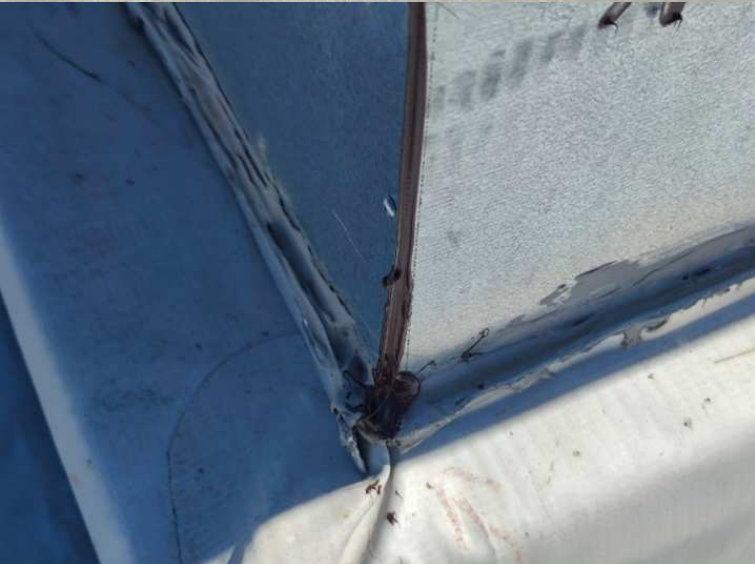
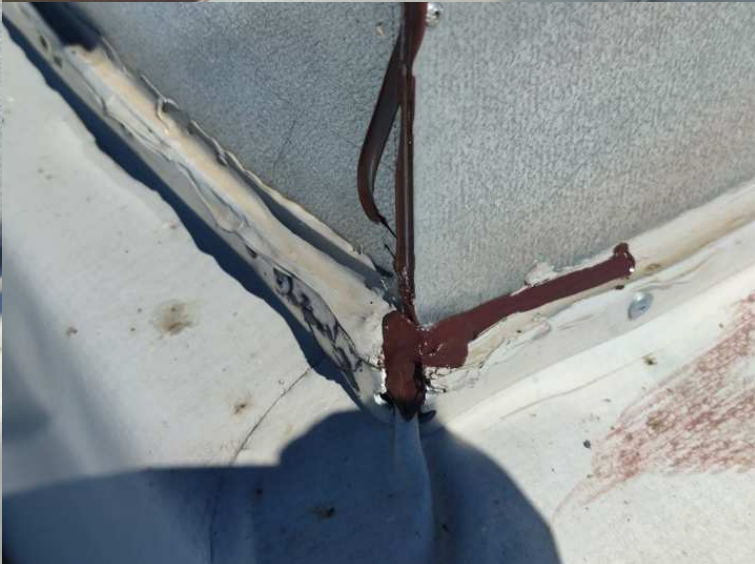
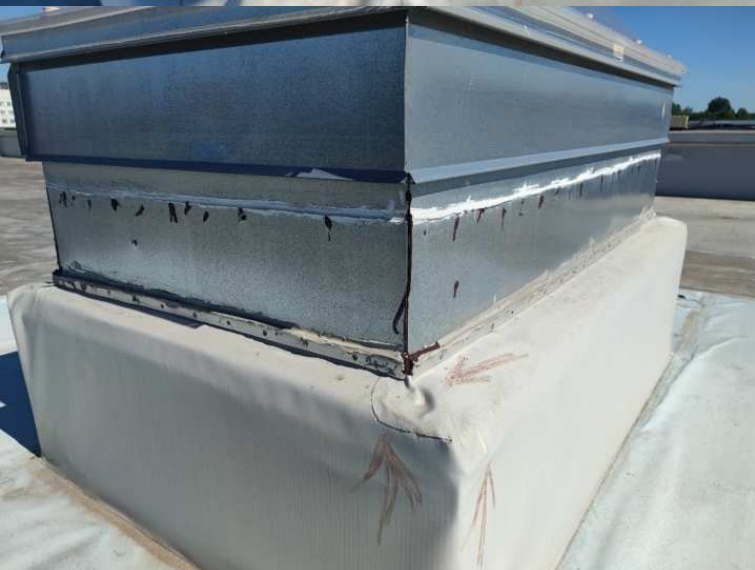
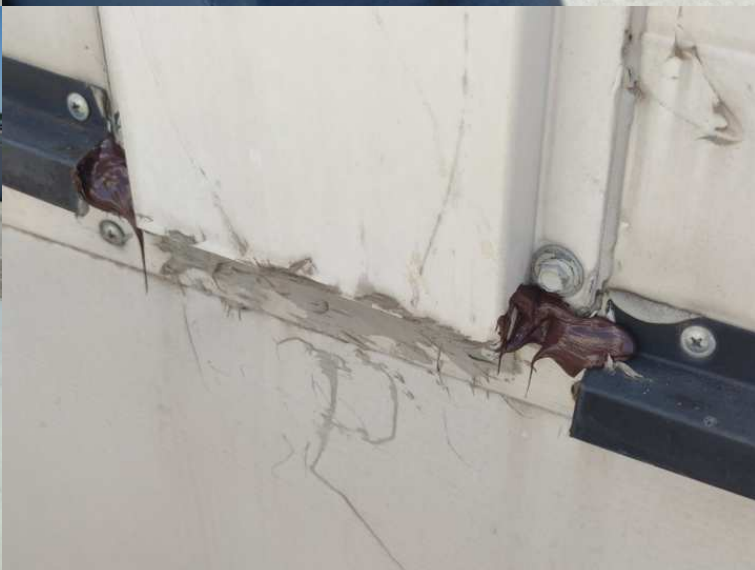
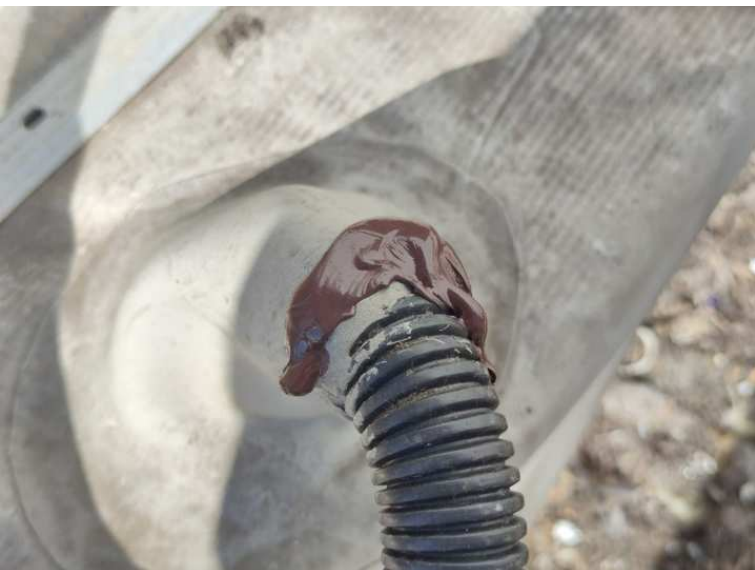
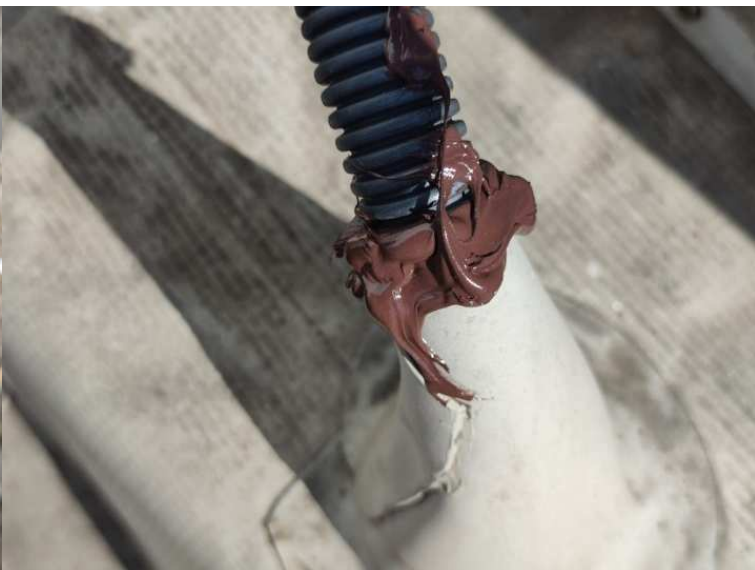
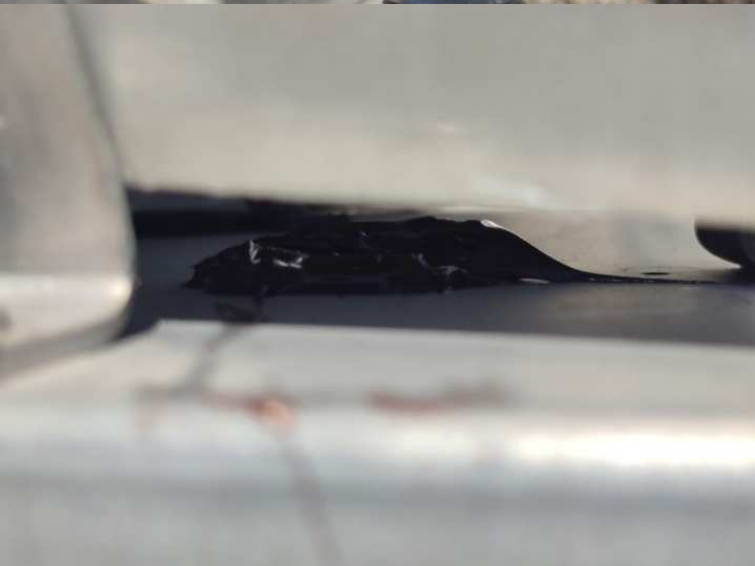
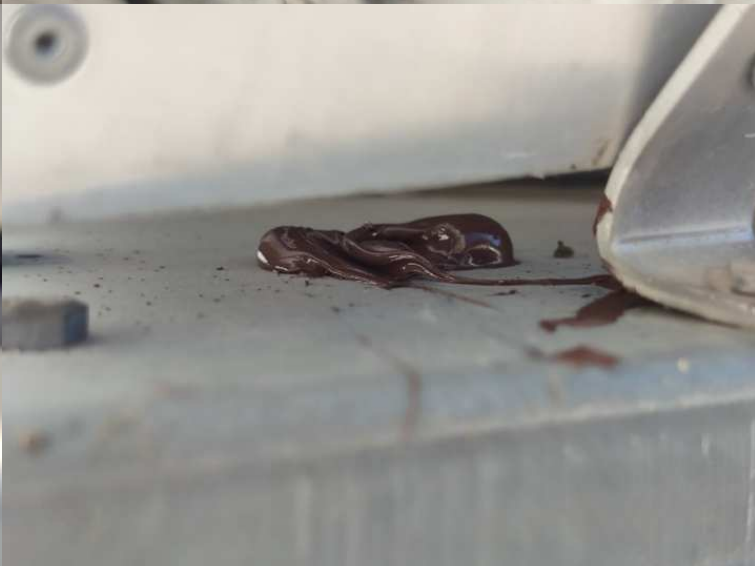
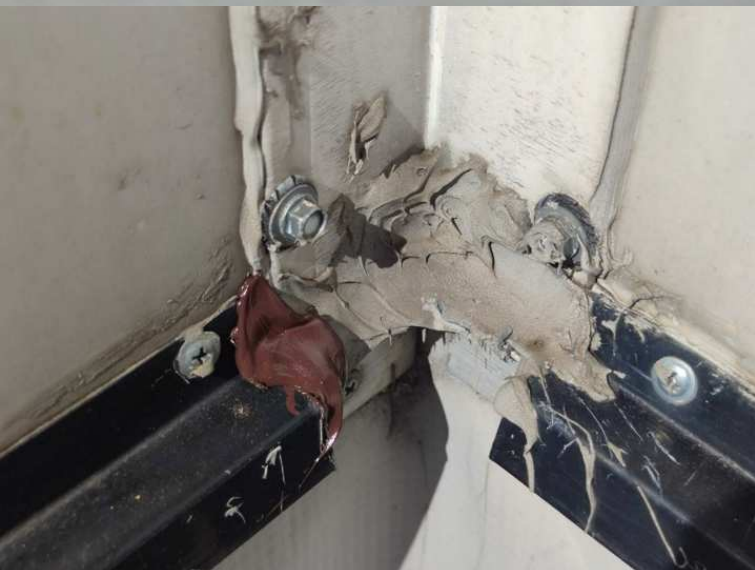
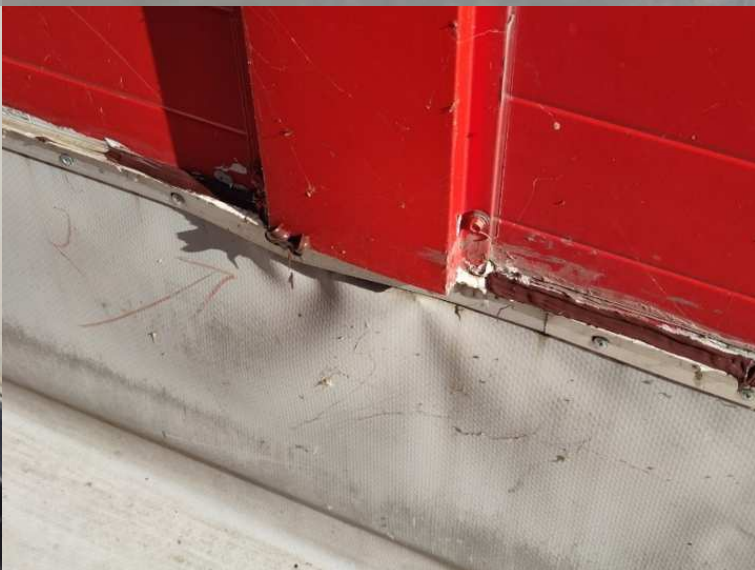
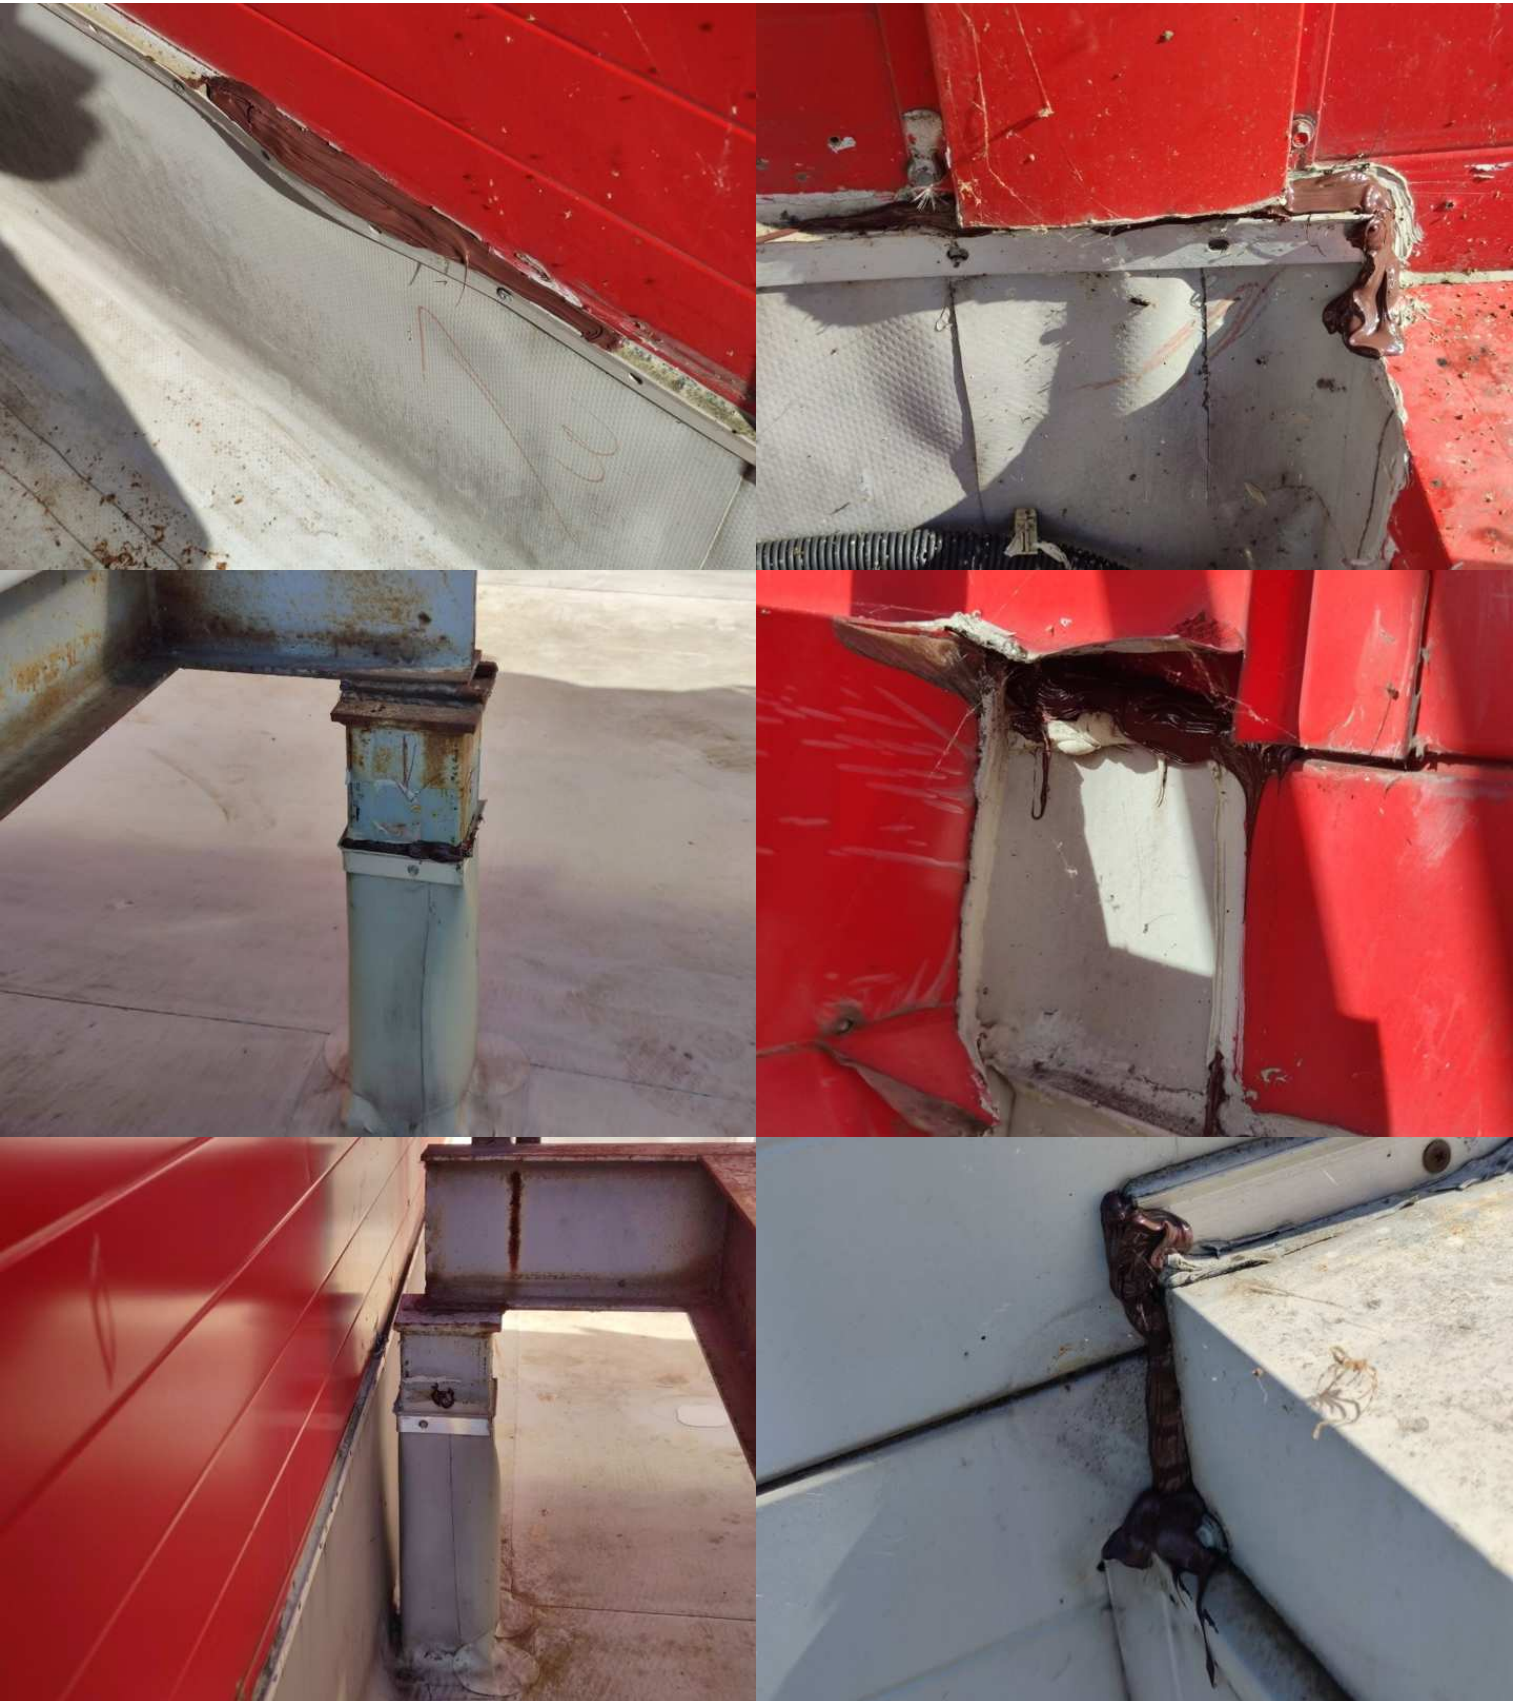
**Дефекты герметизации**
